INFORME TÉCNICO

Caso: Centro Multifunción

INFORME EJECUTIVO

Proyecto EUROCLIMA «Edificios municipales energéticamente eficientes y sustentables»

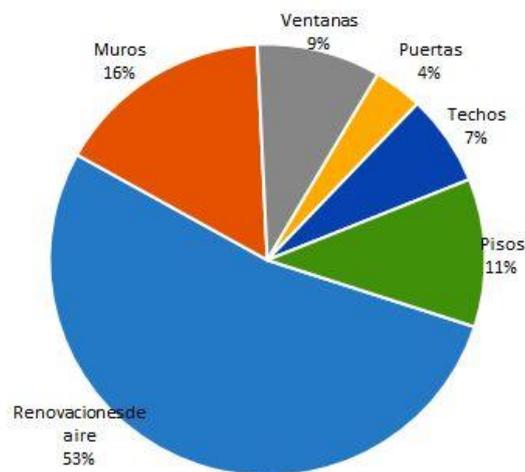
Figura 3: Pérdidas térmicas discriminadas situación mejorada

La implementación de las mejoras en muros, techos y vidriados permitirá reducir la demanda de energía en calefacción en un 43,55 %. El edificio tendrá un Coeficiente volumétrico global de pérdidas térmicas Gcal (IRAM 11604) de 1.32 W/m³K y un Coeficiente de pérdidas unitarias 5.00 W/m² que resulta en una Demanda anual energía eléctrica en calefacción de **16825,20 kWh/año** y 36,37 kWh/m²año, para una temperatura base de calefacción de 20°C.

- a. Aislamiento en muros tipo EIFS/SATE (External Insulation Finish System) con 5 cm de EPS de 30kg/m³ y

- b. En techos de chapa, dos opciones: a. aplicar un rociado de 50mm de PUR en el exterior y terminarlo con pintura blanca refractante de base acrílica o b. incorporar un nuevo cielorraso con 100 mm de lana de vidrio tipo Rolac plata. ($K_{t1} = 0.26 \text{ W/m}^2\text{K}$)

- c. En techos de losa de H°A° implementar un “techo invertido” con placas tipo “Mastriplacti” y terminación con arcilla expandida de 50/70 mm espesor. ($K_{t2} = 0.56 \text{ W/m}^2\text{K}$)

- d. La intervención más costosa es en vidriados, sea en aislamiento, como en protección solar. Una variante costosa es el cambio de todas las aberturas o al menos hojas móviles que permitan usar DVH y algo menos costoso, agregar un nuevo vidrio pegado con sellador y un perfil S de aluminio. En los vidriados fijos reemplazarlos por DVH. Similar situación en los grandes vidriados de los ingresos al edificio cambiando el cristal templado con marcos que soporten DVH. ($K_{v1} = 2.86 \text{ W/m}^2\text{K}$)

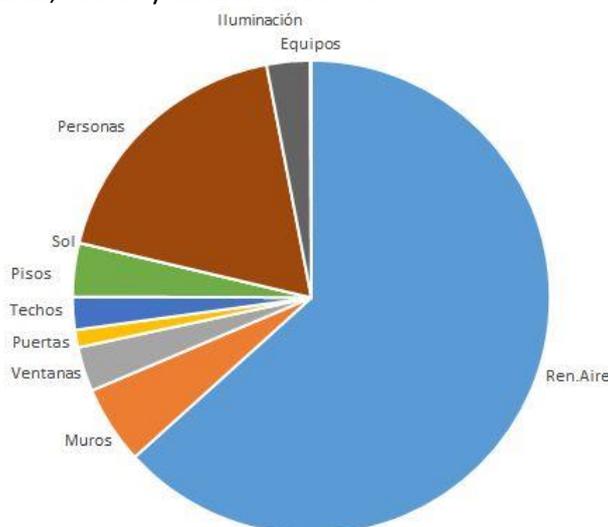
Figura 8: Aportes térmicos discriminados. Situación mejorada verano.

La figura 8 muestra la importante reducción del aporte solar relativo, con las mejoras propuestas lo mismo que en muros, techos y ventanas. No se consideraron las mejoras en pisos y puertas lo mismo que en renovaciones de aire dado el tipo de función edilicia y costos de intervención.

Del diagnóstico surge que el edificio tiene una demanda anual energía eléctrica en refrigeración de **50872,86 kWh/año** y 109,97 kWh/m²año, para una temperatura base de refrigeración de 20°C.

Se mantienen las mejoras propuestas para el invierno solo agregando una protección solar en las aberturas que lo requieran. Se busca que los vidriados tengan un FES = 0.12 en ventanas.

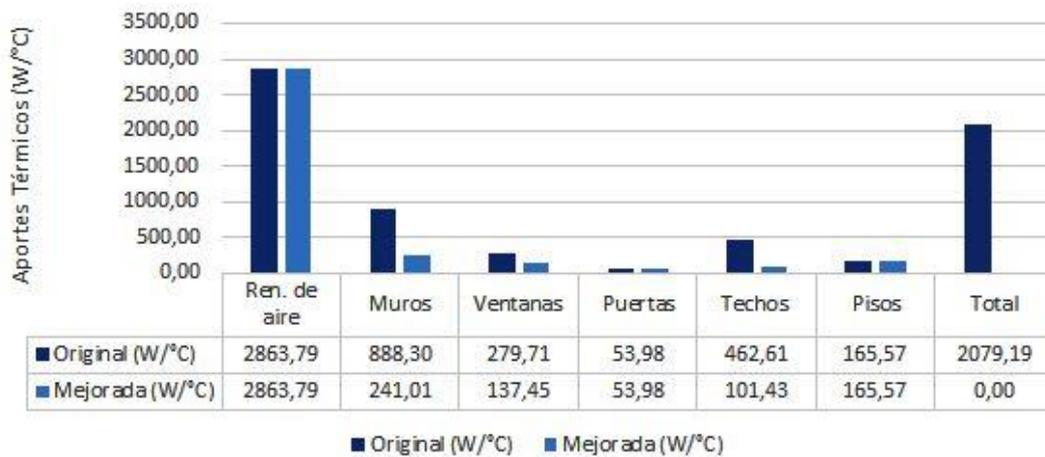
Figura 9: Comparación de edificio original y mejorado. Situación verano.

En la figura 9 se comparan el edificio original con el que resulta de las propuestas de mejoras. Destacan las reducciones en muros, ventanas, techos y en asoleamiento.

La figura 9 compara las demandas de energía entre el edificio original y el mejorado. Las reducciones más importantes se dan en asoleamiento, techos y muros, seguido de ventanas por conducción e iluminación.

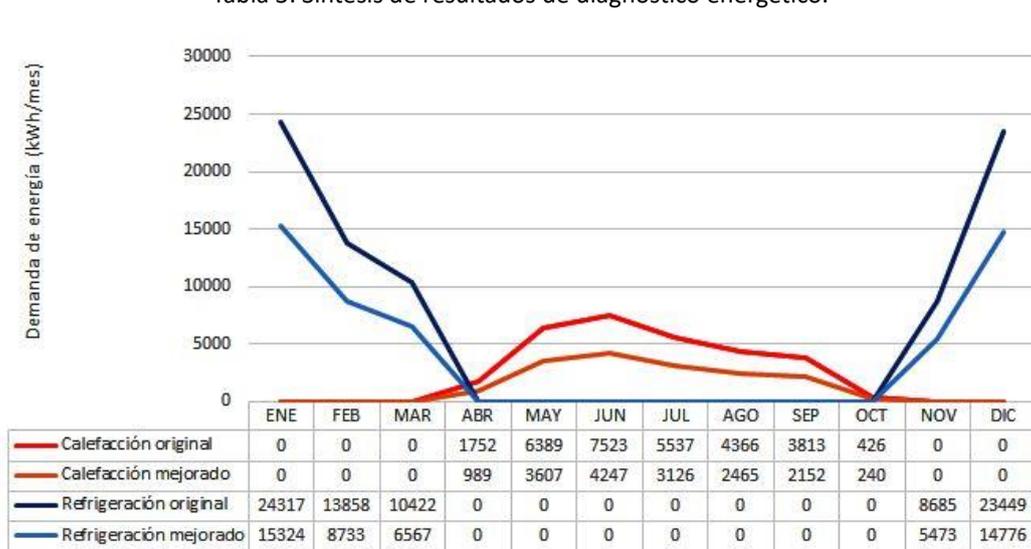
Figura 11: Comparación anual caso: Centro Multifunción. Pérez, Santa Fe.

La figura 11 a modo de conclusión muestra que la reducción total anual de energía en climatización con las medidas de mejora propuestas podría ser de un 38,75% para mantener el edificio en una temperatura constante de 20°C a lo largo de 8hs de lunes a viernes todo el año. Reduciendo de los 290,45 kWh/m²año a 177,89 kWh/m²año.

Esto muestra la necesidad de implementar soluciones de fondo en especial en protección solar de superficies vidriadas y techos. Luego queda planificar un sistema termomecánico de climatización sustentable adecuado al edificio por su especial implantación.
