INFORME TÉCNICO

Caso: Museo y Conservatorio

Municipio: Tapalqué

Proyecto EUROCLIMA «Edificios municipales energéticamente eficientes y sustentables»

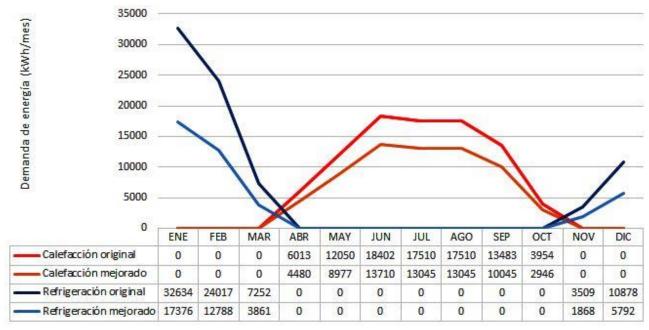
Figura 1: Comparación anual de la variación de demanda de energía simulada del caso original y mejorado.

La figura 1 muestra la fracción de ahorro posible de energía en climatización de implementarse las medidas pasivas de rehabilitación energética. Puede verse que en los meses de marzo y abril y septiembre y octubre no se requeriría climatización mecánica.

La medida más importante es trabajar sobre la envolvente: a. En muros aumentar el nivel de aislamiento mediante un emplacado interior con 80mm de lana de vidrio. En ventanas colocar DVH. En techos incorporar 100mm de lana de vidrio sobre cielorrasos suspendidos. Los vidriados templados poseen tonalizado gris que filtra un 40% de la radiación visible pero al calentarse Re irradian calor al interior en el infrarrojo que se percibe y detecta con termografía y termómetros infrarrojos. En verano los techos en día soleado estaban a 45°C y los vidriados insolados estaban a 54°C.

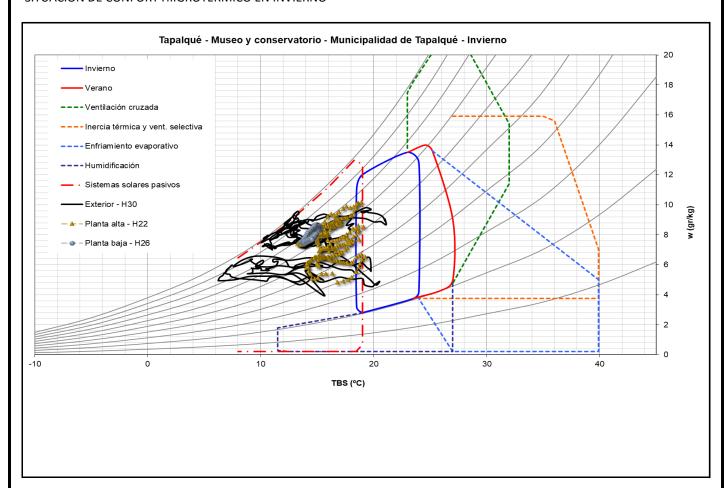
SITUACIÓN DE CONFORT HIIGROTÉRMICO EN INVIERNO

El monitoreo higrotérmico muestra que se encuentra muy fuera del confort sea en invierno como en verano para seres humanos como para los objetos conservados (ver ficha resumen). La envolvente es de pésima calidad térmica notándose en muchos sectores condensaciones y enmohecimiento de muros de ladrillos huecos. Más teniendo en cuenta que durante la visita, aún en pandemia, el edificio no se había abierto al público. La monitorización es sin funcionamiento del sistema de climatización. De climatizarse solo derrochará energía y dada la alta irradiación de calor por techo y vidriados la sensación de confort en verano no será agradable. Los bienes conservados en especial en planta alta están en serio riesgo de deterioro acelerado (ver fichas)

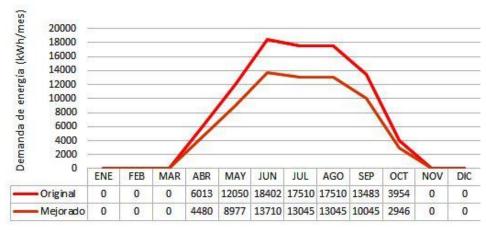
Figura 5: Comparación entre versión original y mejorada mensual

La implementación de las mejoras en muros, techos y vidriados permitirá reducir la demanda de energía en calefacción en un 25,50 %. El edificio tendrá un Coeficiente volumétrico global de pérdidas térmicas Gcal (IRAM 11604) de 0,90 W/m³K y un Coeficiente de pérdidas unitarias 4,45 W/m²K que resulta en una Demanda anual energía eléctrica en calefacción de 66249,14 kWh/año y 52,12 kWh/m²año, para una temperatura base de calefacción de 20°C.

- a. Aislamiento térmico en muros del interior con estructura metálica, lana de vidrio con foil de aluminio de 80mm y terminación con tableros de yeso de roca y sustrato de OSB de 15mm cuando deban fijarse muebles. (Km₂= 0.58 W/m²K)
- En techos reforzar con 100 mm de lana de vidrio tipo Rolac plata sobre cielorrasos o aplicación de 30mm de PUR terminado con pintura blanca de caucho sintético y velo de vidrio. (Km= 0.31 a 0.28 W/m2K según opción adoptada)
- c. La intervención más costosa es en vidriados en aislamiento. En las ventanas usar DVH. (Kv₁= 2.86 W/m²K).
- d. Por la complejidad no se prevé mejoras en pisos. (Kp= 1.38 W/m²K)

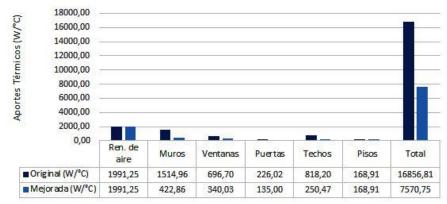
Figura 9: Comparación de edificio original y mejorado. Situación verano.

La figura 9 compara las demandas de energía entre el edificio original y el mejorado. Las reducciones más importantes se dan en asoleamiento, techos y muros. seguido de ventanas por conducción.

Se mantienen las mejoras propuestas para el invierno solo agregando una protección solar en las aberturas que lo requieran. Se busca que los vidriados tengan un FES = 0.13 en ventanas.

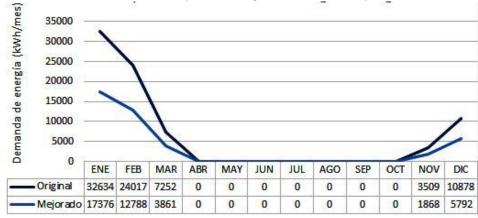
Figura 10: Comparación de la demanda de energía en refrigeración mensual del edificio original y mejorado.

Así la propuesta mejorada implica una reducción del **46,76**% en la demanda de energía eléctrica en refrigeración, sin considerar la eficiencia energética de los equipos de aire acondicionado.

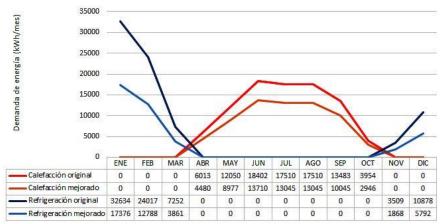
Figura 11: Comparación anual. caso: Museo y Conservatorio Municipal de Tapalqué. Prov. De Buenos Aires.

Las Tabla 3 y figura 11 a modo de conclusión muestra que la reducción total anual de energía en climatización con las medidas de mejora propuestas podría ser de un 35,45% para mantener el edificio en una temperatura constante de 20°C a lo largo de 8hs de lunes a viernes todo el año. Reduciendo de los 131,54 kWh/m²año a 84,91 kWh/m²año. Esto muestra la necesidad de implementar soluciones en superficies vidriadas, muros y techos. Luego queda planificar un sistema termomecánico de climatización sustentable adecuado a su implantación.
