INFORME TÉCNICO

Caso: Centro Desarrollo Infantil “Pichi Rayen”

Municipio: San Martín de los Andes

Proyecto EUROCLIMA «Edificios municipales energéticamente eficientes y sustentables»

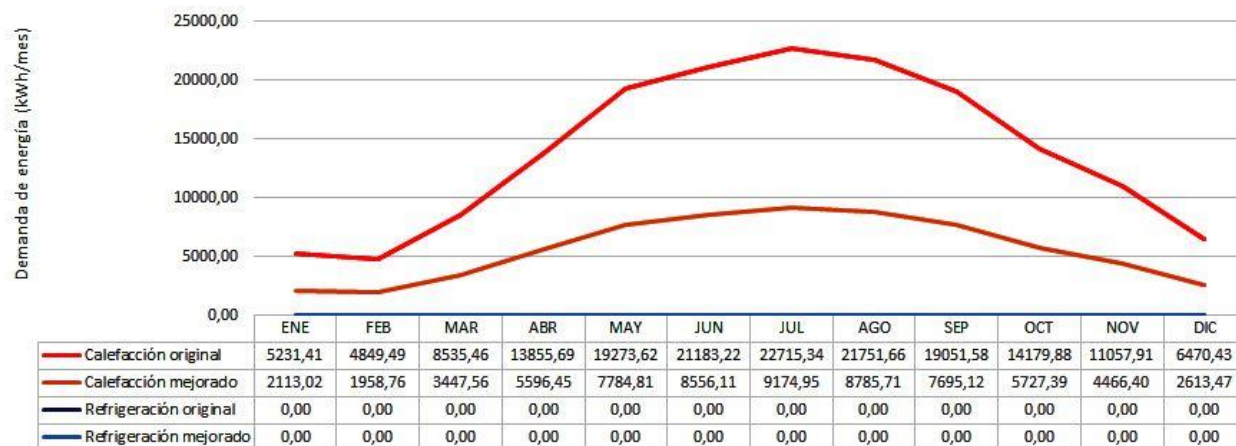
Figura 1: Comparación de demandas de energía en climatización mensual original y con mejoras.

El edificio es de construcción convencional en la región, de baja eficiencia energética en su envolvente. El personal y los auditores manifiestan que es muy caluroso debido a estar sobre-calefactado en todo el año. El diagnóstico energético muestra que en la condición actual el edificio requiere 168155,71 kWh/año en

calefacción y nada en refrigeración y con todas las medidas de rehabilitación podría reducirse a 67919,75 kWh/año. Implica una reducción en la demanda de 59,61 % en calefacción y 0% en refrigeración. Así tendríamos como indicador de comparación en calefacción 120,90 kWh/m².año y 0 kWh/m².año en refrigeración con un total de 120,90 kWh/m².año. Relativamente simple de reducir con medidas pasivas de eficiencia energética.

- 1) agregar 10 cm de lana de vidrio con foil de aluminio inferior sobre un cielorraso o desmontar el techo y mejorar el aislamiento, mejor si son 20cm;
- 2) En muros realizar un EIFS/SATE con 5cm de EPS de 30kg/m³ y basecoat reforzado con malla de fibra de vidrio. Por ser clima muy frio verificar el riesgo de condensación y agregar barrera de vapor con una capa de emulsión asfáltica en la cara exterior o pintura base caucho. Mejor si son 10cm de aislamiento.
- 3) En pisos aplicar una capa de panel PF100 de 2mm, un foil de polietileno de 200 micrones y terminar con una capa de concreto armado pulido de 3 a 4cm de espesor.
- 4) La medida quizá más costosa sea cambiar las carpinterías de ventanas por otras de PVC con DVH lowE.

Dado que a pesar de estas medidas el edificio seguirá demandando energía, principalmente en invierno, se sugiere diseñar y construir un recibidor cerrado a modo de "chiflonera" en las puertas de frente y del fondo. El edificio cuenta con medidor de energía eléctrica y de GN. El sistema de calefacción no es adecuado para este edificio abierto interiormente y de gran volumen. Se recomienda luego de su rehabilitación cambiarlo por piso radiante por agua caliente con calderas murales de condensación a gas natural y colectores solares en el faldón norte del techo.

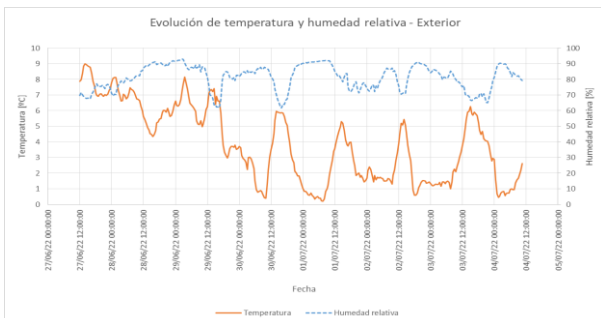
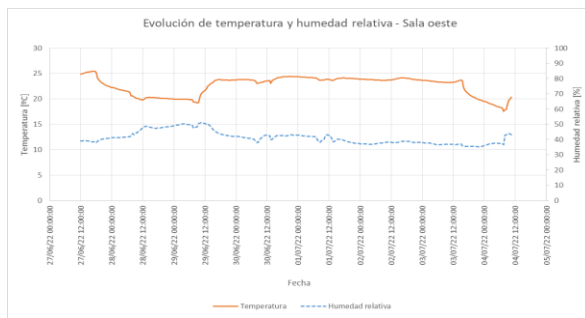
Lectura: 27/6/2022 12:00
 4/7/2022 10:30
 T [°C] Prom: 3,87
 HR [%] Prom: 81,23

Lectura: 27/6/2022 12:00
 4/7/2022 10:30
 T [°C] Prom: 22,60
 HR [%] Prom: 41,19

Cabe remarcar que es un diagnóstico simplificado en régimen estacionario que no contempla ocupación (personas, iluminación y equipos) y el aporte solar, que reducirían la demanda de energía. Se supone una temperatura de termostato de 20°C en el interior. La iluminación existente es fluorescente y LED. Las principales medidas de diseño eficiente que restan son las propuestas a fin de lograr reducir la demanda en un 59,61%. Los valores son en energía secundaria y no contemplan la eficiencia energética de equipos climatización. En Patagonia con altos subsidios se derrocha energía y a pesar de la baja eficiencia del edificio las temperaturas en el interior están en promedio en 22,5°C.

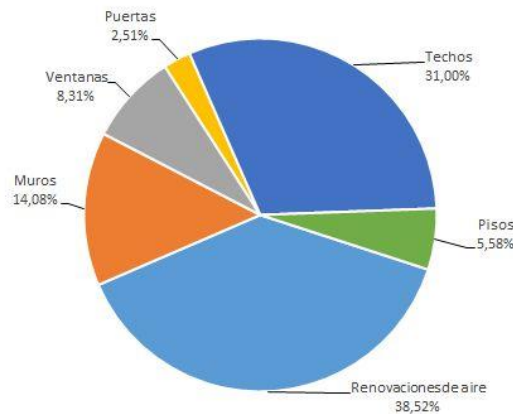
Figura 1: Pérdidas térmicas discriminadas situación original

Del diagnóstico surge que el edificio tiene un Coeficiente volumétrico global de pérdidas térmicas Gcal (IRAM 11604) de $1,82 \text{ W/m}^3\text{K}$ y un Coeficiente de pérdidas unitarias $3,24 \text{ W/m}^2\text{K}$ que resulta en una Demanda anual energía eléctrica en calefacción de **168155,71 kWh/año** y $299,32 \text{ kWh/m}^2\text{año}$, para una temperatura base de calefacción de 20°C .

A fin de definir estrategias de rehabilitación se analizan las pérdidas y se encuentra que es factible intervenir los techos (31,0%), muros (14,1) y vidriados (10,8%, ventanas), según Figura 1, a fin de lograr mejoras en la demanda de energía.

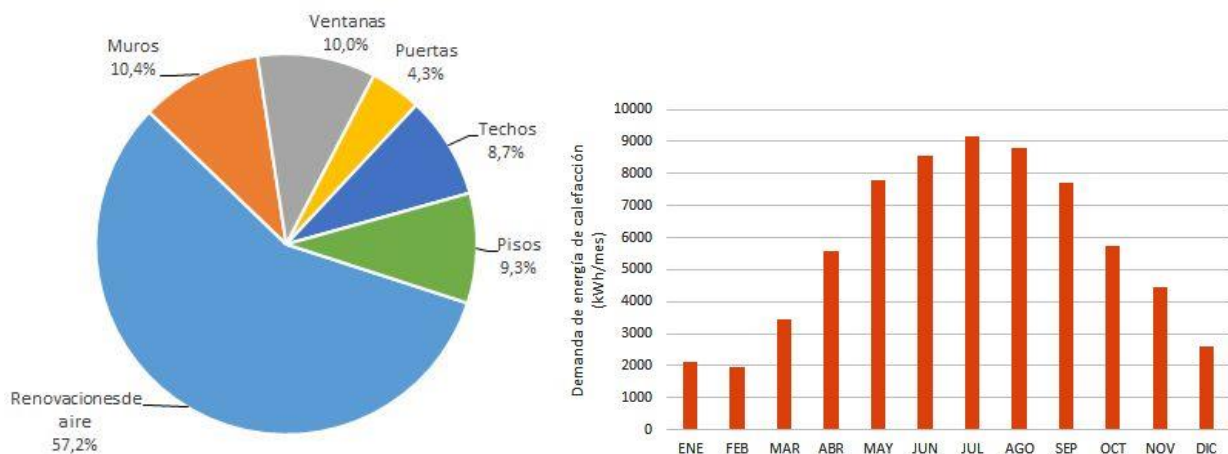
Figura 3: Pérdidas térmicas discriminadas situación mejorada

La implementación de las mejoras en muros, techos y vidriados permitirá reducir la demanda de energía en calefacción en un 59,61 %. El edificio tendrá un Coeficiente volumétrico global de pérdidas térmicas Gcal (IRAM 11604) de $0.74 \text{ W/m}^3\text{K}$, que resulta en una Demanda anual energía eléctrica en calefacción de **67919,75 kWh/año** y $120,90 \text{ kWh/m}^2\text{año}$, para una temperatura base de calefacción de 20°C .

- Aislamiento en muros con EIFS/SATE de 50/80mm. ($K_{m1} = 0.43 \text{ W/m}^2\text{K}$)
- En techos agregar 10/0cm de lana de vidrio con foil de aluminio sobre el cielorraso entre cabios y reemplazar. ($K_{t2} = 0.29 \text{ W/m}^2\text{K}$)

- La intervención más costosa es en vidriados, sea en aislamiento. Una variante costosa es el cambio de todas las aberturas o al menos hojas móviles que permitan usar DVH y algo menos costoso, agregar un nuevo vidrio pegado con sellador y un perfil S de aluminio. En los vidriados fijos reemplazarlos por DVH. Similar situación en los grandes vidriados de los ingresos al edificio cambiando el cristal templado con marcos que soporten DVH lowE. ($K_{v1} = 1.86 \text{ W/m}^2\text{K}$)

- Es posible agregar un piso flotante sobre 25mm de panel de fibra de vidrio. ($K_p = 0,52 \text{ W/m}^2\text{K}$)
- Cambiar la calefacción con tiros balanceados por piso radiante con agua caliente y calderas a gas natural de condensación con captadores solares.

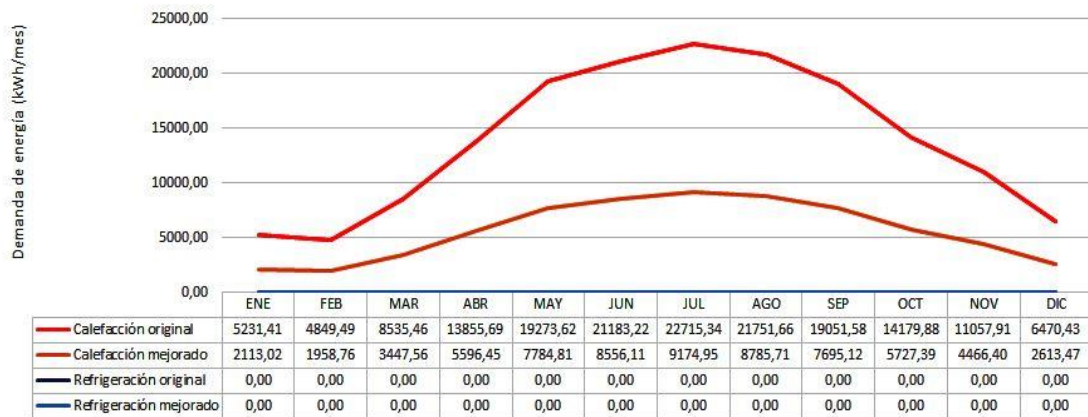
Figura 11: Comparación anual.

La figura 11 a modo de conclusión muestra que la reducción total anual de energía en climatización con las medidas de mejora propuestas podría ser de un 59,61% para mantener el edificio en una temperatura constante de 20°C a lo largo de 8hs de lunes a viernes todo el año. Reduciendo de los 299,32 kWh/m²año a 120,90 kWh/m²año.

Esto muestra la necesidad de implementar soluciones de fondo en especial en aislamiento térmico intensivo de superficies vidriadas, muros y techos. Luego queda planificar un sistema termo mecánico de climatización sustentable adecuado al edificio por su implantación urbana.
