# INFORME TÉCNICO

Caso: Centro Comunitario “El Molino”  
Municipio: San Martín de los Andes  
Provincia: Neuquén

Proyecto EUROCLIMA «Edificios municipales energéticamente eficientes y sustentables»

# REPORTE DIAGNÓSTICO ENERGÉTICO ORIGINAL Y MEJORADO

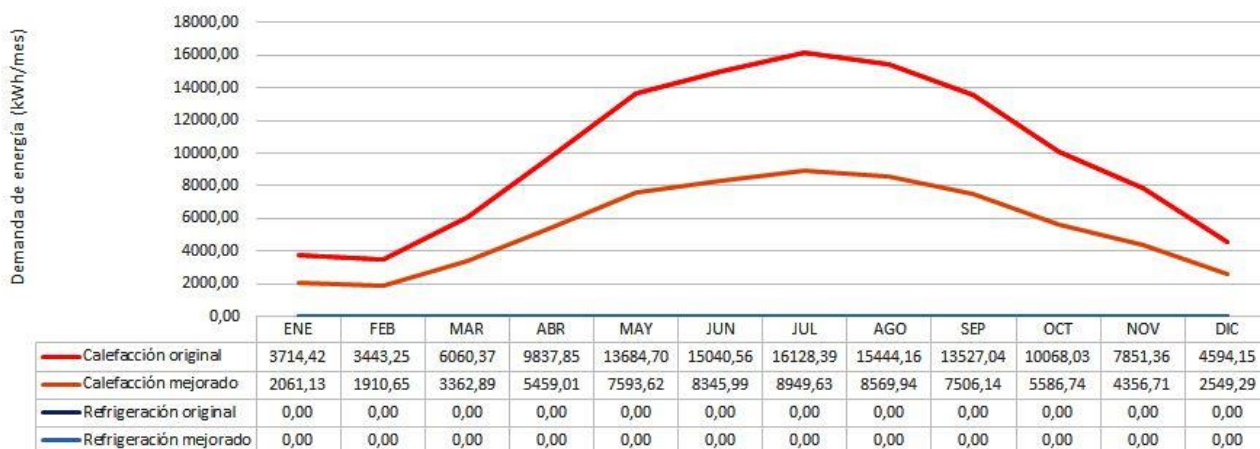
Figura 1: Comparación de demandas de energía en climatización mensual original y con mejoras.

El edificio es de construcción convencional en la región, de baja eficiencia energética en su envolvente. El personal y los auditores manifiestan que es muy caluroso debido a estar sobre-calefactado en todo el año. El diagnóstico energético muestra que en la condición actual el edificio requiere 119394,26 kWh/año en

calefacción y nada en refrigeración y con todas las medidas de rehabilitación podría reducirse a 66251,72 kWh/año. Implica una reducción en la demanda de 44,51 % en calefacción y 0% en refrigeración. Así tendríamos como indicador de comparación en calefacción 149,70 kWh/m<sup>2</sup>.año y 0 kWh/m<sup>2</sup>.año en refrigeración con un total de 149,70 kWh/m<sup>2</sup>.año. Relativamente simple de reducir con medidas pasivas de eficiencia energética.

La medida más importante es trabajar sobre los vidriados, techos, muros y pisos:

- 1) agregar 10 cm de lana de vidrio con foil de aluminio inferior sobre un cielorraso o desmontar el techo y mejorar el aislamiento, mejor si son 20cm;
- 2) En muros realizar un EIFS/SATE con 5cm de EPS de 30kg/m<sup>3</sup> y basecoat reforzado con malla de fibra de vidrio. Por ser clima muy frío verificar el riesgo de condensación y agregar barrera de vapor con una capa de emulsión asfáltica en la cara exterior o pintura base caucho. Mejor si son 10cm de aislamiento.
- 3) En pisos aplicar una capa de panel PF100 de 2mm, un foil de polietileno de 200 micrones y terminar con una capa de concreto armado pulido de 3 a 4cm de espesor.
- 4) La medida quizá más costosa sea cambiar las carpinterías de ventanas por otras de PVC con DVH lowE.

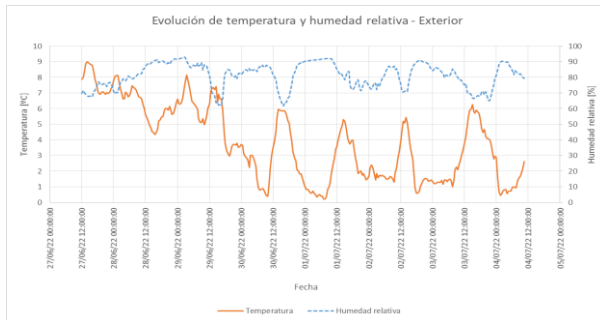
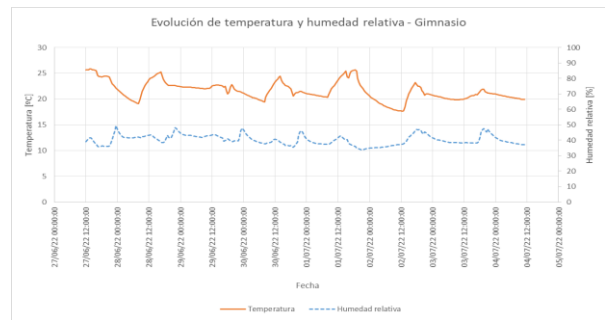
Lectura: 27/6/2022 12:00  
 4/7/2022 10:30  
 T [°C] Prom: 3,87  
 HR [%] Prom: 81,23

Lectura: 27/6/2022 12:00  
 4/7/2022 11:00  
 T [°C] Prom: 21,61  
 HR [%] Prom: 40,16

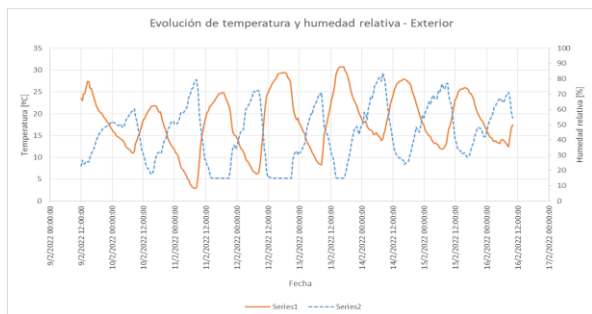
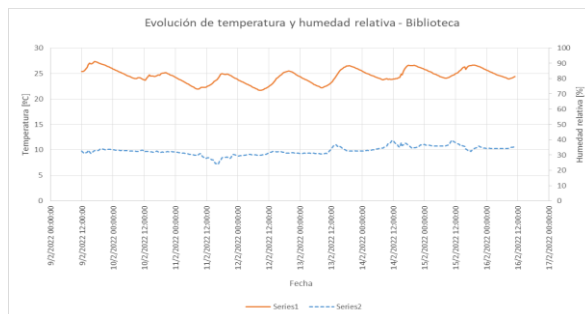
Lectura: 9/2/2022 12:00  
 16/2/2022 10:00  
 T [°C] Prom: 18,24  
 HR [%] Prom: 44,22

Lectura: 9/2/2022 12:00  
 16/2/2022 11:00  
 T [°C] Prom: 24,56  
 HR [%] Prom: 32,83

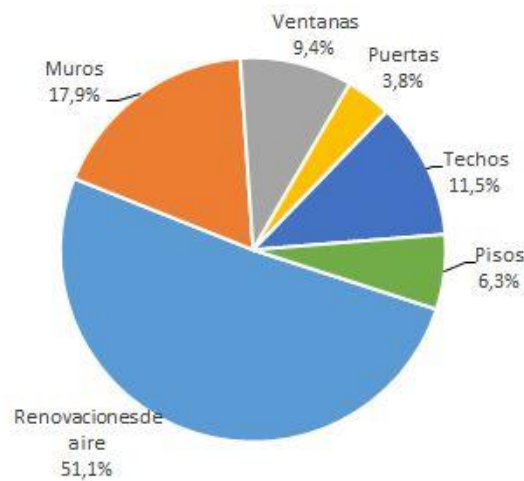
Figura 1: Pérdidas térmicas discriminadas situación original

Del diagnóstico surge que el edificio tiene un Coeficiente volumétrico global de pérdidas térmicas Gcal (IRAM 11604) de 1,37 W/m<sup>3</sup>K y un Coeficiente de pérdidas unitarias 2,32 W/m<sup>2</sup>K que resulta en una Demanda anual energía eléctrica en calefacción de **119394,26 kWh/año** y 269,77 kWh/m<sup>2</sup>año, para una temperatura base de calefacción de 20°C.

A fin de definir estrategias de rehabilitación se analizan las pérdidas y se encuentra que es factible intervenir los techos (11,5%), muros (17,9%) y vidriados (13,2%, ventanas), según Figura 1, a fin de lograr mejoras en la demanda de energía.

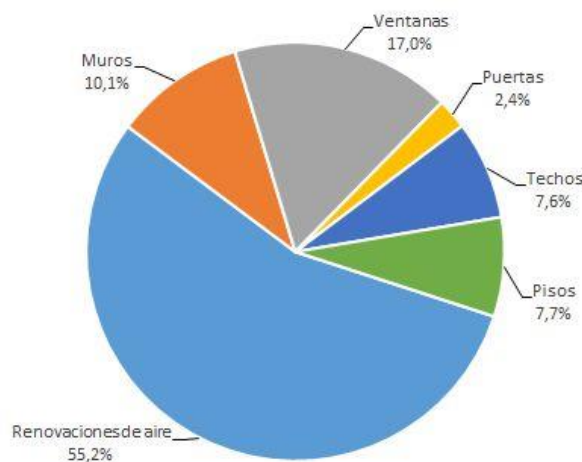
Figura 3: Pérdidas térmicas discriminadas situación mejorada

La implementación de las mejoras en muros, techos y vidriados permitirá reducir la demanda de energía en calefacción en un 44,51 %. El edificio tendrá un Coeficiente volumétrico global de pérdidas térmicas Gcal (IRAM 11604) de 0.76 W/m<sup>3</sup>K, que resulta en una Demanda anual energía eléctrica en calefacción de **66251,72 kWh/año** y 149,70 kWh/m<sup>2</sup>año, para una temperatura base de calefacción de 20°C.

- Aislamiento en muros con EIFS/SATE de 50/80mm. ( $K_{m1} = 0.43 \text{ W/m}^2\text{K}$ )
- En techos agregar 10/0cm de lana de vidrio con foil de aluminio sobre el cielorraso entre cabios y reemplazar. ( $K_{t2} = 0.29 \text{ W/m}^2\text{K}$ )

- La intervención más costosa es en vidriados, sea en aislamiento. Una variante costosa es el cambio de todas las aberturas o al menos hojas móviles que permitan usar DVH y algo menos costoso, agregar un nuevo vidrio pegado con sellador y un perfil S de aluminio. En los vidriados fijos reemplazarlos por DVH. Similar situación en los grandes vidriados de los ingresos al edificio cambiando el cristal templado con marcos que soporten DVH lowE. ( $K_{v1} = 1.86 \text{ W/m}^2\text{K}$ )

- Es posible agregar un piso flotante sobre 25mm de panel de fibra de vidrio. ( $K_p = 0,52 \text{ W/m}^2\text{K}$ )
- Cambiar la calefacción con tiros balanceados por piso radiante con agua caliente y calderas a gas natural de condensación con captadores solares.

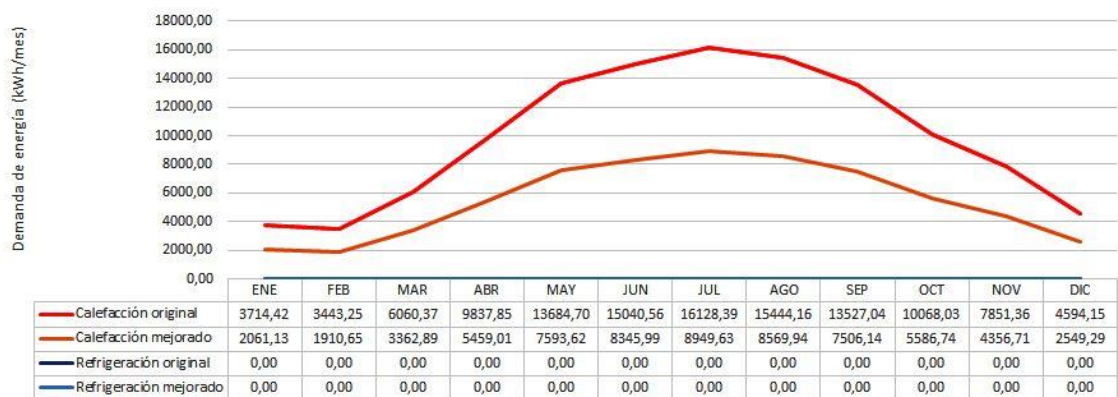
Figura 11: Comparación anual.

La figura 11 a modo de conclusión muestra que la reducción total anual de energía en climatización con las medidas de mejora propuestas podría ser de un 44,51% para mantener el edificio en una temperatura constante de 20°C a lo largo de 8hs de lunes a viernes todo el año. Reduciendo de los 269,77 kWh/m<sup>2</sup>año a 149,70 kWh/m<sup>2</sup>año.

Esto muestra la necesidad de implementar soluciones de fondo en especial en aislamiento térmico intensivo de superficies vidriadas, muros y techos. Luego queda planificar un sistema termo mecánico de climatización sustentable adecuado al edificio por su implantación urbana.
