INFORME TÉCNICO

Caso: Hospital
Municipio: Camilo Aldao
Provincia: Córdoba

Proyecto EUROCLIMA «Edificios municipales energéticamente eficientes y sustentables»

REPORTE DIAGNÓSTICO ENERGÉTICO ORIGINAL Y MEJORADO

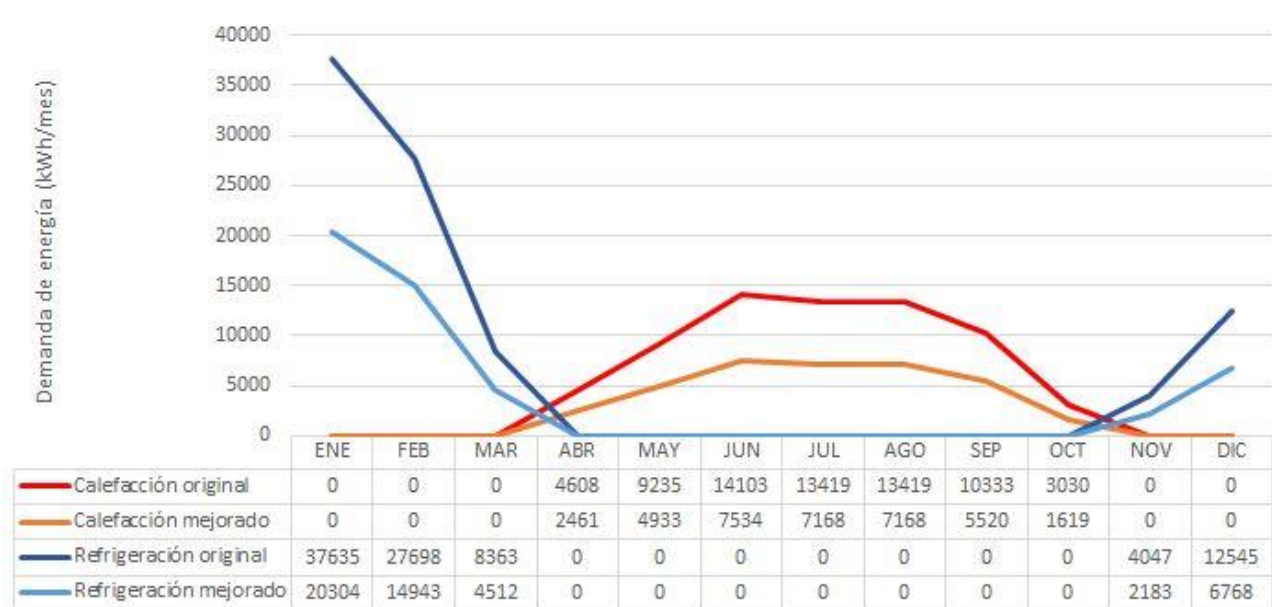
Figura 1: Comparación de demandas de energía en climatización mensual original y con mejoras.

personal manifiesta que es algo caliente en los meses de verano y algo frío en los meses de invierno. El diagnóstico energético muestra que en la condición actual el edificio requiere 68147,21 kWh/año en calefacción y 90287,55 kWh/año en refrigeración y con todas las medidas de rehabilitación podría reducirse a 36402,14 kWh/año y 48710,38 kWh/año respectivamente. Implica una reducción en la demanda de 46,58 % en calefacción y 46,05 % en refrigeración. Así tendríamos como indicador de comparación en calefacción 43,11 kWh/m².año y 57,69 kWh/m².año en refrigeración con un total de 100,81 kWh/m².año. Sencillo de reducir con medidas pasivas de eficiencia energética. Solo queda apelar a medidas activas combinando energías renovables con sistema de climatización muy eficiente como aerotermia.

- 1) agregar 10 cm de lana de vidrio con foil de aluminio inferior sobre el cielorraso;
- 2) instalar un "techo invertido" con placas de EPS extruidas para losas, cubiertas con arcilla expandida;
- 3) En muros aislar con EIFS/SATE de 4 o 5 cm de EPS de 30Kg/m³ en la cara opaca exterior.
- 4) La medida quizá más costosa sea cambiar las carpinterías de ventanas por otras de PVC con DVH junto a persianas metálicas exteriores automatizadas.

Dado que a pesar de estas medidas el edificio seguirá demandando energía se sugiere actualizar los equipos de climatización con un sistema por aerotermia alimentado por un generador fotovoltaico instalado en los techos que además brindará protección solar adicional a estos en los calurosos meses de verano.

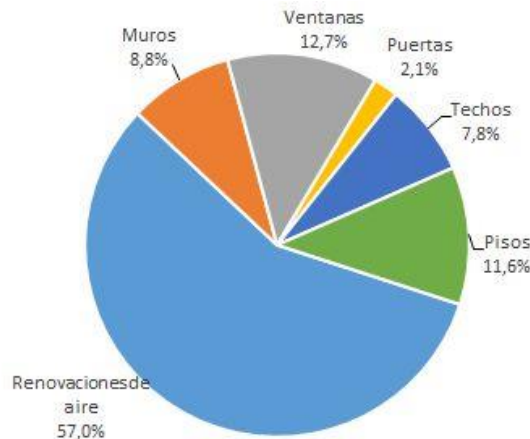
Figura 3: Pérdidas térmicas discriminadas situación mejorada

La implementación de las mejoras en muros, techos y vidriados permitirá reducir la demanda de energía en calefacción en un 46,58 %. El edificio tendrá un Coeficiente volumétrico global de pérdidas térmicas G_{cal} (IRAM 11604) de $1.23 \text{ W/m}^3\text{K}$ y un Coeficiente de pérdidas unitarias $3,68 \text{ W/m}^2$ que resulta en una Demanda anual energía eléctrica en calefacción de **36402,14 kWh/año** y $43,11 \text{ kWh/m}^2\text{año}$, para una temperatura base de calefacción de 20°C .

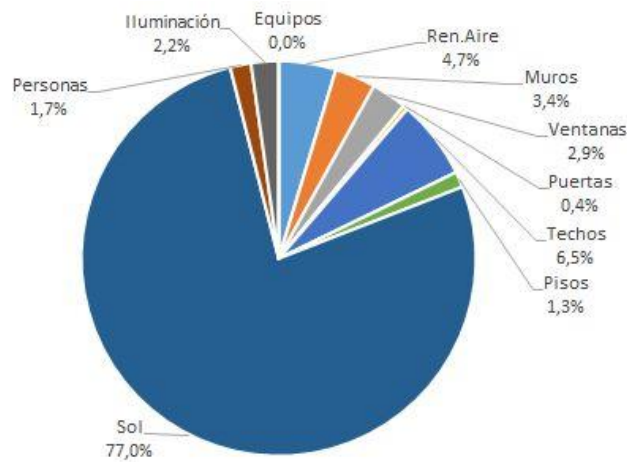
Figura 6: Aportes térmicos discriminados. Situación original verano.

La figura 6 muestra la discriminación de aportes térmicos en el edificio. Se destacan el asoleamiento con el 77%, los techos con el 6,5%, los muros con un 3,4%, y las ventanas con un 2,9%. En la condición de invierno se propuso mejoras en estos, pero es importante la *protección solar*. Este análisis simplificado no considera el aporte solar mediante temperatura sol/aire o similar ni el efecto de la inercia térmica que quizá modificaría la distribución de aportes. No se consideraron sombras arrojadas por árboles o edificios. No es posible modificar aporte de personas, iluminación o renovaciones de aire al ser un edificio público.

Se mantienen las mejoras propuestas para el invierno solo agregando una protección solar en las aberturas que lo requieran. Se busca que los vidriados tengan un FES = 0.45 en ventanas.

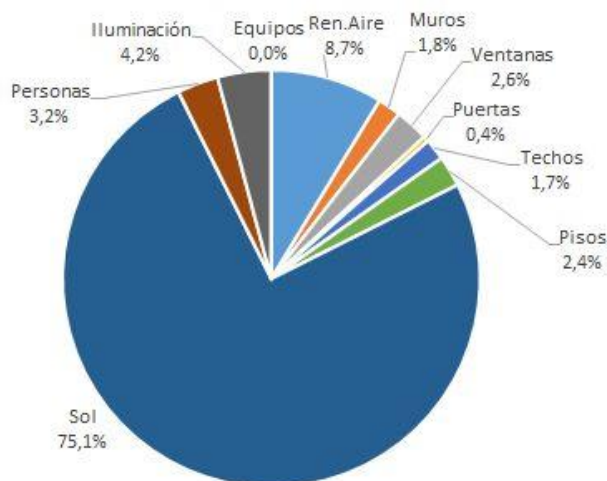
Figura 8: Aportes térmicos discriminados. Situación mejorada verano.

La figura 8 muestra la leve reducción del aporte solar relativo, con las mejoras propuestas lo mismo que en muros, techos y ventanas. No se consideraron las mejoras en pisos y puertas lo mismo que en renovaciones de aire dado el tipo de función edilicia y costos de intervención.

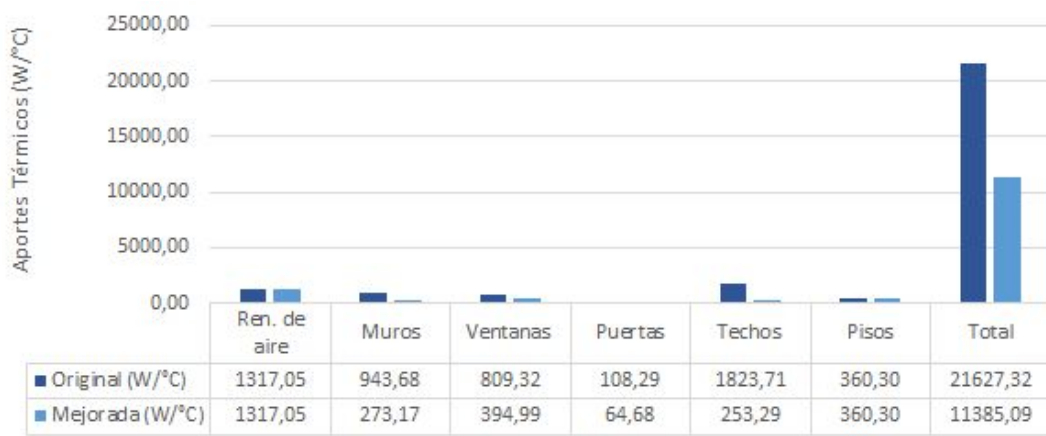
Figura 9: Comparación de edificio original y mejorado. Situación verano.

En la figura 9 se comparan el edificio original con el que resulta de las propuestas de mejoras. Destacan las reducciones en muros, ventanas, techos y en asoleamiento.

La figura 9 compara las demandas de energía entre el edificio original y el mejorado. Las reducciones más importantes se dan en asoleamiento, techos y muros. seguido de ventanas por conducción e iluminación.

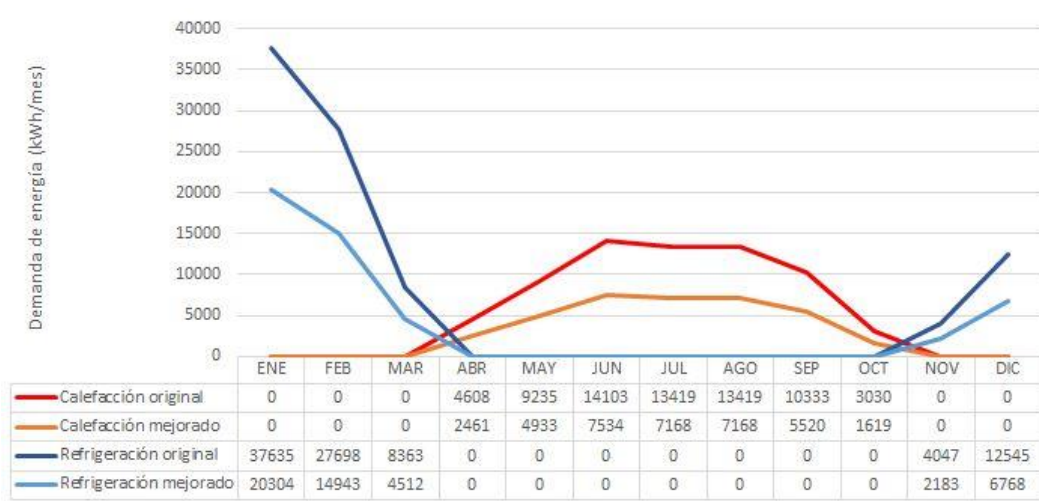
Figura 11: Comparación anual caso: Hospital comunal. Camilo Aldao, Córdoba.

La figura 11 a modo de conclusión muestra que la reducción total anual de energía en climatización con las medidas de mejora propuestas podría ser de un 46,28% para mantener el edificio en una temperatura constante de 20°C a lo largo de 8hs de lunes a viernes todo el año. Reduciendo de los 187,65 kWh/m²año a 100,81 kWh/m²año. Al ser un hospital debe funcionar las 24hs los 365 días del año y la demanda de energía debiera triplicarse. A los efectos de comparar con otros edificios se restringe al horario de visitas.

Esto muestra la necesidad de implementar soluciones de fondo en especial en protección solar de superficies vidriadas y techos. Luego queda planificar un sistema termo mecánico de climatización sustentable adecuado al edificio por su especial implantación.
