INFORME TÉCNICO

Caso: Palacio municipal

Proyecto EUROCLIMA «Edificios municipales energéticamente eficientes y sustentables»

Caso: Palacio Municipal. Pérez, Santa Fe.

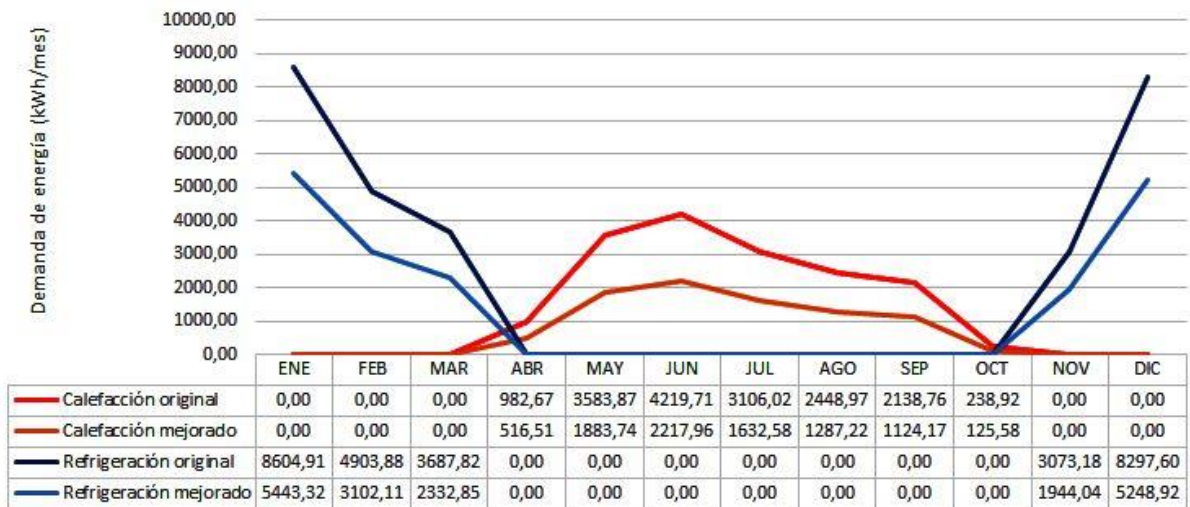
Figura 1: Comparación de demandas de energía en climatización mensual original y con mejoras.

El edificio es de construcción convencional en la arquitectura ferroviaria de directivos de FFCC ingleses a fines del siglo XIX en el país y de baja eficiencia energética en su envolvente. El personal manifiesta que es algo caliente en los meses de verano y algo frío en los meses de invierno. El diagnóstico energético muestra que en la condición actual el edificio requiere 16718,93 kWh/año en calefacción y 28567,39 kWh/año en refrigeración y con todas las medidas de rehabilitación podría reducirse a 8787,76 kWh/año y 18071,25 kWh/año respectivamente. Implica una reducción en la demanda de 47,44 % en calefacción y 36,74 % en refrigeración. Así tendríamos como indicador de comparación en calefacción 21,10 kWh/m².año y 43,38 kWh/m².año en refrigeración con un total de 64,48 kWh/m².año. Relativamente sencillo de reducir con medidas pasivas de eficiencia energética. Se sugiere el uso de medidas activas combinando energías renovables con sistema de climatización muy eficiente como aerotermia.

La medida más importante es trabajar sobre los techos y muros:

- 1) agregar 10 cm de lana de vidrio con foil de aluminio inferior sea levantando las chapas o bajo el cielorraso;
- 2) En muros aislar con EIFS/SATE de 4 o 5 cm de EPS de 30Kg/m³ en la cara opaca exterior de contarse con autorización de la secretaría de cultura.
- 3) La medida quizá más costosa sea cambiar las carpinterías de ventanas por otras de PVC con DVH junto a persianas metálicas exteriores automatizadas. O modificar las hojas de madera para admitir DVH sin cambiar la imagen patrimonial.

Dado que a pesar de estas medidas el edificio seguirá demandando energía se sugiere actualizar los equipos de climatización con un sistema por aerotermia alimentado por un generador fotovoltaico instalado en los techos que además brindará protección solar adicional.

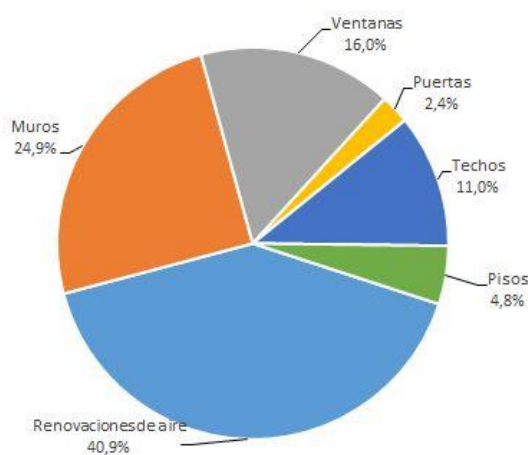
Figura 1: Pérdidas térmicas discriminadas situación original

Del diagnóstico surge que el edificio tiene un Coeficiente volumétrico global de pérdidas térmicas Gcal (IRAM 11604) de 1,71 W/m³K y un Coeficiente de pérdidas unitarias 3,42 W/m²K que resulta en una Demanda anual energía eléctrica en calefacción de **16718,93 kWh/año** y 40,14 kWh/m²año, para una temperatura base de calefacción de 20°C.

A fin de definir estrategias de rehabilitación se analizan las pérdidas y se encuentra que es factible intervenir los techos (11%), muros (24,9%) y vidriados (18,4%, ventanas y puertas), según Figura 1, a fin de lograr mejoras en la demanda de energía.

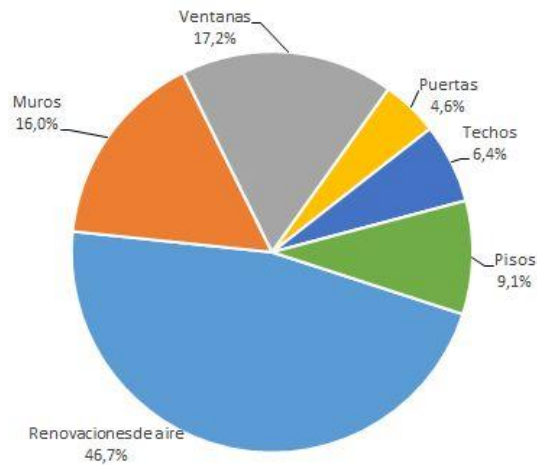
Figura 3: Pérdidas térmicas discriminadas situación mejorada

La implementación de las mejoras en muros, techos y vidriados permitirá reducir la demanda de energía en calefacción en un 47,44 %. El edificio tendrá un Coeficiente volumétrico global de pérdidas térmicas Gcal (IRAM 11604) de 0,90 W/m³K, que resulta en una Demanda anual energía eléctrica en calefacción de **8787,76 kWh/año** y 21,10 kWh/m²año, para una temperatura base de calefacción de 20°C.

- Aislamiento en muros tipo EIFS/SATE (External Insulation Finish System) con 5 cm de EPS de 30kg/m³ y base coat reforzado con malla Fibra Vidrio 10x10mm de 110g/m² en los muros con terminación exterior revocada. ($K_{m1} = 0.51 \text{ W/m}^2\text{K}$)

- En techos de chapa, dos opciones: a. aplicar un rociado de 50mm de PUR en el exterior y terminarlo con pintura blanca refractante de base acrílica o b. incorporar un nuevo cielorraso con 100 mm de lana de vidrio tipo Rolac plata. ($K_{t1} = 0.26 \text{ W/m}^2\text{K}$)

- La intervención más costosa es en vidriados, sea en aislamiento, como en protección solar. Una variante costosa es el cambio de todas las aberturas o al menos hojas móviles que permitan usar DVH y algo menos costoso, agregar un nuevo vidrio pegado con sellador y un perfil S de aluminio. En los vidriados fijos reemplazarlos por DVH. Similar situación en los grandes vidriados de los ingresos al edificio cambiando el cristal templado con marcos que soporten DVH. ($K_{v1} = 2.86 \text{ W/m}^2\text{K}$)

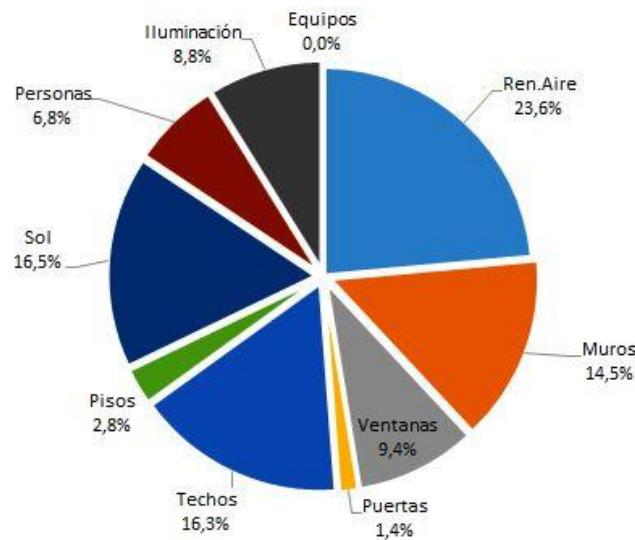
Figura 6: Aportes térmicos discriminados. Situación original verano.

La figura 6 muestra la discriminación de aportes térmicos en el edificio. Se destacan el asoleamiento con el 16,5%, los techos con el 16,3%, los muros con un 14,5%, y las ventanas con un 9,4%. En la condición de invierno se propuso mejoras en estos, pero es importante la *protección solar*. Este análisis simplificado no considera el aporte solar mediante temperatura sol/aire o similar ni el efecto de la inercia térmica que quizá modificaría la distribución de aportes. No es posible modificar aporte de personas, iluminación o renovaciones de aire al ser un edificio público.

Del diagnóstico surge que el edificio tiene una Demanda anual energía eléctrica en refrigeración de **28567,76 kWh/año** y 68,58 kWh/m²año, para una temperatura base de refrigeración de 20°C.

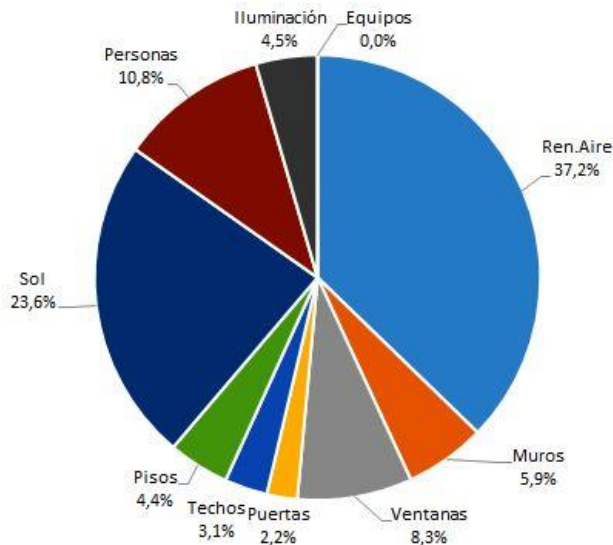
Figura 8: Aportes térmicos discriminados. Situación mejorada verano.

La figura 8 muestra la importante reducción del aporte solar relativo, con las mejoras propuestas lo mismo que en muros, techos y ventanas. No se consideraron las mejoras en pisos y puertas lo mismo que en renovaciones de aire dado el tipo de función edilicia y costos de intervención.

Del diagnóstico surge que el edificio tiene una demanda anual energía eléctrica en refrigeración de **18071,25 kWh/año** y 43,38 kWh/m²año, para una temperatura base de refrigeración de 20°C.

Se mantienen las mejoras propuestas para el invierno solo agregando una protección solar en las aberturas que lo requieran. Se busca que los vidriados tengan un FES = 0.13 en ventanas.

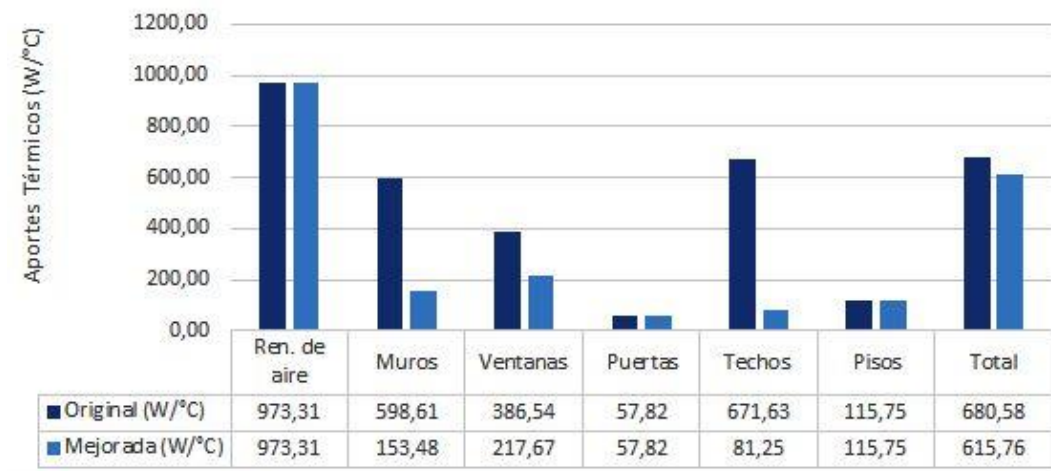
Figura 9: Comparación de edificio original y mejorado. Situación verano.

En la figura 9 se comparan el edificio original con el que resulta de las propuestas de mejoras. Destacan las reducciones en muros, ventanas, techos y en asoleamiento.

La figura 9 compara las demandas de energía entre el edificio original y el mejorado. Las reducciones más importantes se dan en asoleamiento, techos y muros. seguido de ventanas por conducción e iluminación.

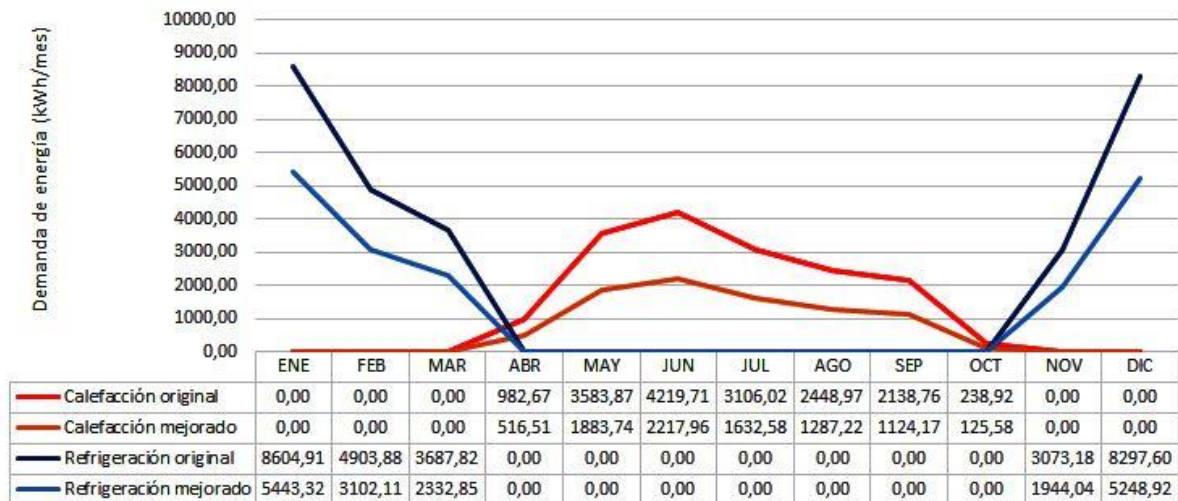
Figura 11: Comparación anual.

La figura 11 a modo de conclusión muestra que la reducción total anual de energía en climatización con las medidas de mejora propuestas podría ser de un 40,79% para mantener el edificio en una temperatura constante de 20°C a lo largo de 8hs de lunes a viernes todo el año. Reduciendo de los 108,72 kWh/m²año a 64,48 kWh/m²año.

Esto muestra la necesidad de implementar soluciones de fondo en especial en protección solar de superficies vidriadas y techos. Luego queda planificar un sistema termomecánico de climatización sustentable adecuado al edificio por su especial implantación.
