INFORME TÉCNICO

Caso: Secretaría Turismo
Municipio: San Martín de los Andes
Provincia: Neuquén

Proyecto EUROCLIMA «Edificios municipales energéticamente eficientes y sustentables»

Caso: Secretaría de Turismo, San Martín de los Andes, Neuquén.

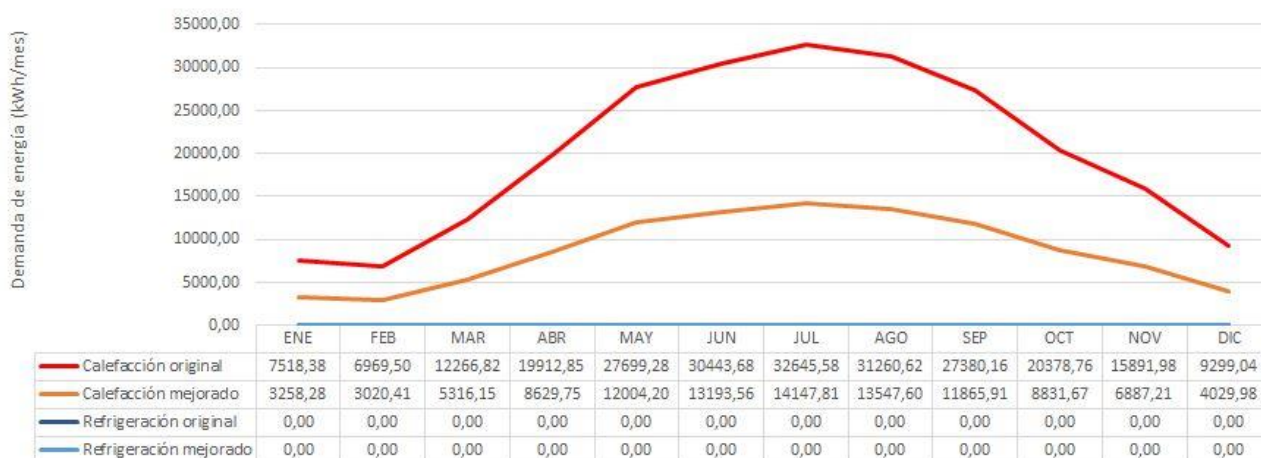
Figura 1: Comparación de demandas de energía en climatización mensual original y con mejoras.

El edificio es de construcción convencional en la región, de baja eficiencia energética en su envolvente. El

personal y los auditores manifiestan que es muy caluroso debido a estar sobre-calefacionado en todo el año. El diagnóstico energético muestra que en la condición actual el edificio requiere 241666,64 kWh/año en calefacción y nada en refrigeración y con todas las medidas de rehabilitación podría reducirse a 104732,54 kWh/año. Implica una reducción en la demanda de 56,66 % en calefacción y 0% en refrigeración. Así tendríamos como indicador de comparación en calefacción 155,68 kWh/m².año y 0 kWh/m².año en refrigeración con un total de 155,68 kWh/m².año. Relativamente simple de reducir con medidas pasivas de eficiencia energética.

- 1) agregar 10 cm de lana de vidrio con foil de aluminio inferior sobre un cielorraso o desmontar el techo y mejorar el aislamiento, mejor si son 20cm;
- 2) En muros realizar un EIFS/SATE con 5cm de EPS de 30kg/m³ y basecoat reforzado con malla de fibra de vidrio. Por ser clima muy frio verificar el riesgo de condensación y agregar barrera de vapor con una capa de emulsión asfáltica en la cara exterior o pintura base caucho. Mejor si son 10cm de aislamiento.
- 3) En pisos aplicar una capa de panel PF100 de 2mm, un foil de polietileno de 200 micrones y terminar con una capa de concreto armado pulido de 3 a 4cm de espesor.
- 4) La medida quizá más costosa sea cambiar las carpinterías de ventanas por otras de PVC con DVH lowE.

Dado que a pesar de estas medidas el edificio seguirá demandando energía, principalmente en invierno, se sugiere diseñar y construir un recibidor cerrado a modo de "chiflonera" en las puertas de frente y del fondo. El edificio cuenta con medidor de energía eléctrica y de GN. El sistema de calefacción no es adecuado para este edificio abierto interiormente y de gran volumen. Se recomienda luego de su rehabilitación cambiarlo por piso radiante por agua caliente con calderas murales de condensación a gas natural y colectores solares en el faldón norte del techo.

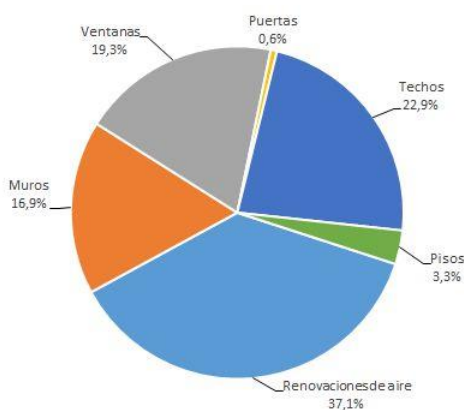
Figura 1: Pérdidas térmicas discriminadas situación original

A fin de definir estrategias de rehabilitación se analizan las pérdidas y se encuentra que es factible intervenir los techos (22,9%), muros (16,9%) y vidriados (19,3%, ventanas), según Figura 1, a fin de lograr mejoras en la demanda de energía.

- Aislamiento en muros con EIFS/SATE de 50/80mm. ($K_{m1} = 0.43 \text{ W/m}^2\text{K}$)
- En techos agregar 10/0cm de lana de vidrio con foil de aluminio sobre el cielorraso entre cabios y reemplazar. ($K_{t2} = 0.29 \text{ W/m}^2\text{K}$)

- La intervención más costosa es en vidriados, sea en aislamiento. Una variante costosa es el cambio de todas las aberturas o al menos hojas móviles que permitan usar DVH y algo menos costoso, agregar un nuevo vidrio pegado con sellador y un perfil S de aluminio. En los vidriados fijos reemplazarlos por DVH. Similar situación en los grandes vidriados de los ingresos al edificio cambiando el cristal templado con marcos que soporten DVH lowE. ($K_{v1} = 1.86 \text{ W/m}^2\text{K}$)

- Es posible agregar un piso flotante sobre 25mm de panel de fibra de vidrio. ($K_p = 0,52 \text{ W/m}^2\text{K}$)
- Cambiar la calefacción con tiros balanceados por piso radiante con agua caliente y calderas a gas natural de condensación con captadores solares.

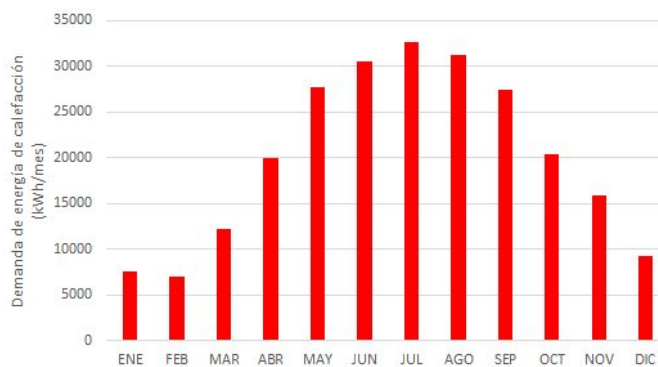
Figura 2: Demanda de energía en calefacción en kWh/mes calculado para TBcal= 20°C, situación original

Del diagnóstico surge que el edificio tiene un Coeficiente volumétrico global de pérdidas térmicas Gcal (IRAM 11604) de $1,89 \text{ W/m}^3\text{K}$ y un Coeficiente de pérdidas unitarias $3,98 \text{ W/m}^2\text{K}$ que resulta en una Demanda anual energía eléctrica en calefacción de **241666,64 kWh/año** y $358,99 \text{ kWh/m}^2\text{año}$, para una temperatura base de calefacción de 20°C .

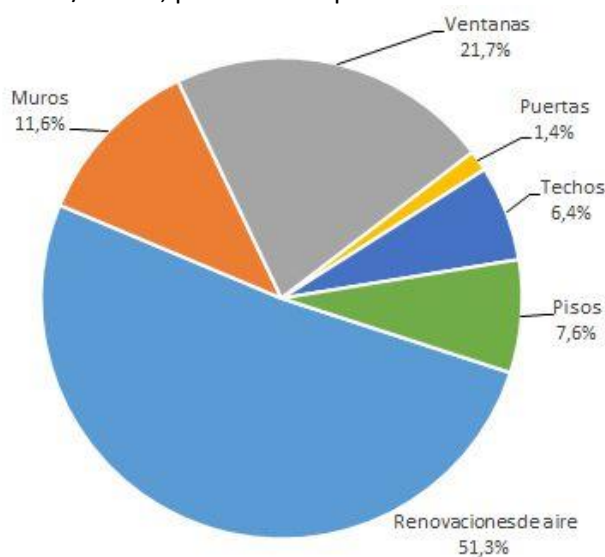
Figura 3: Pérdidas térmicas discriminadas situación mejorada

La implementación de las mejoras en muros, techos y vidriados permitirá reducir la demanda de energía en calefacción en un 56,66 %. El edificio tendrá un Coeficiente volumétrico global de pérdidas térmicas Gcal (IRAM 11604) de $0.82 \text{ W/m}^3\text{K}$, que resulta en una Demanda anual energía eléctrica en calefacción de **104732,54 kWh/año** y $155,58 \text{ kWh/m}^2\text{año}$, para una temperatura base de calefacción de 20°C .

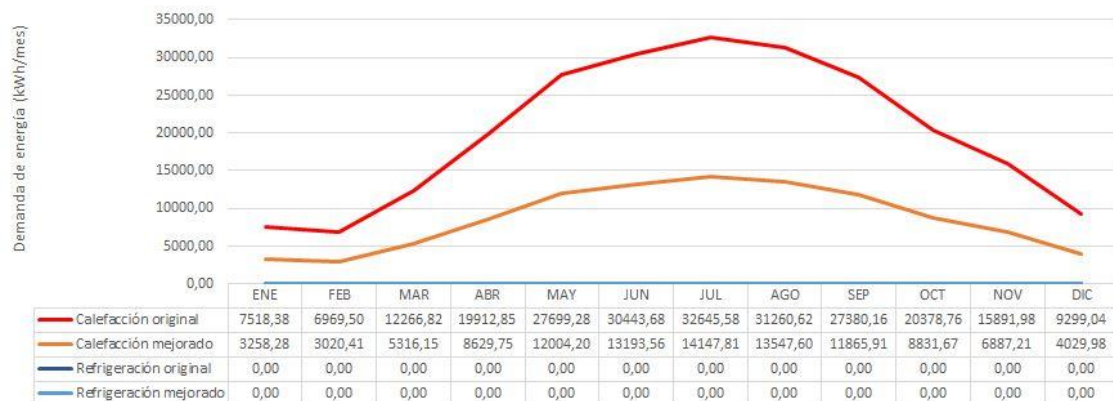
Figura 11: Comparación anual.

La figura 11 a modo de conclusión muestra que la reducción total anual de energía en climatización con las medidas de mejora propuestas podría ser de un 56,66% para mantener el edificio en una temperatura constante de 20°C a lo largo de 8hs de lunes a viernes todo el año. Reduciendo de los 358,99 kWh/m²año a 155,58 kWh/m²año.

Esto muestra la necesidad de implementar soluciones de fondo en especial en aislamiento térmico intensivo de superficies vidriadas, muros y techos. Luego queda planificar un sistema termo mecánico de climatización sustentable adecuado al edificio por su implantación urbana.
