INFORME TÉCNICO

Caso: Asilo de ancianos
Municipio: Camilo Aldao
Provincia: Córdoba

Proyecto EUROCLIMA «Edificios municipales energéticamente eficientes y sustentables»

REPORTE DIAGNÓSTICO ENERGÉTICO ORIGINAL Y MEJORADO

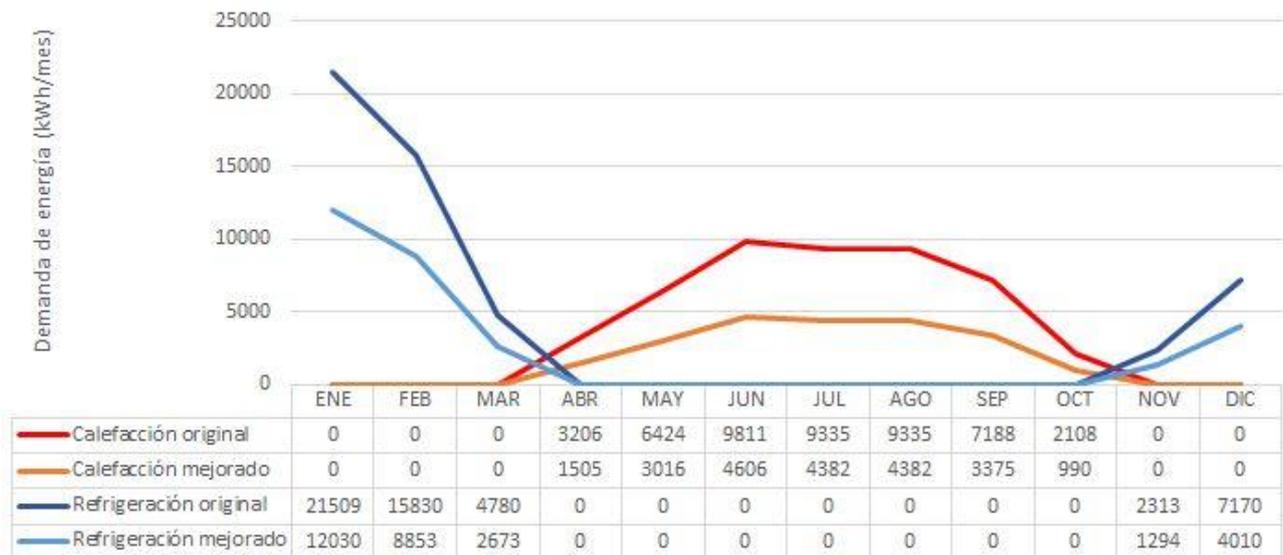
Figura 1: Comparación de demandas de energía en climatización mensual original y con mejoras.

El edificio es de construcción convencional en la región, de baja eficiencia energética en su envolvente. El personal manifiesta que es algo caliente en los meses de verano y cálido en los meses de invierno. El diagnóstico energético muestra que en la condición actual el edificio requiere 47407,60 kWh/año en calefacción y 51601,90 kWh/año en refrigeración y con todas las medidas de rehabilitación podría reducirse a 22255,06 kWh/año y 28859,83 kWh/año respectivamente. Implica una reducción en la demanda de 53,06 % en calefacción y 44,07 % en refrigeración. Así tendríamos como indicador de comparación en calefacción 38,43 kWh/m².año y 49,83 kWh/m².año en refrigeración con un total de 88,26 kWh/m².año. Sencillo de reducir con medidas pasivas de eficiencia energética. Solo queda apelar a medidas activas combinando energías renovables con sistema de climatización muy eficiente como aerotermia.

- 1) agregar 10 cm de lana de vidrio con foil de aluminio inferior sobre el cielorraso;
- 2) instalar un "techo invertido" con placas de EPS extruidas para losas, cubiertas con arcilla expandida;
- 3) En muros aislar con EIFS/SATE de 4 o 5 cm de EPS de 30Kg/m³ en la cara opaca exterior.
- 4) La medida quizá más costosa sea cambiar las carpinterías de ventanas por otras de PVC con DVH junto a persianas metálicas exteriores automatizadas.

Dado que a pesar de estas medidas el edificio seguirá demandando energía se sugiere actualizar los equipos de climatización con un sistema por aerotermia alimentado por un generador fotovoltaico instalado en los techos que además brindará protección solar adicional a estos en los calurosos meses de verano.

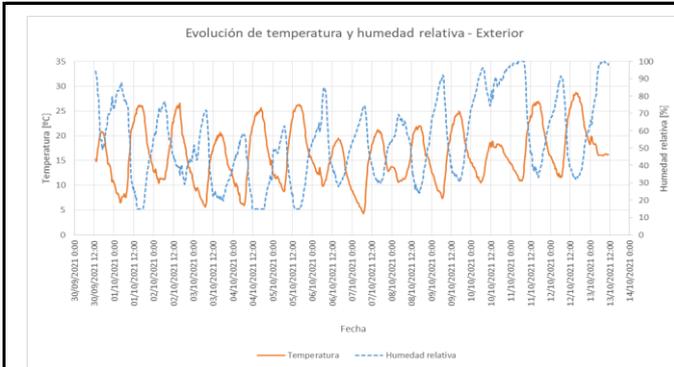
Hobo exterior: H15 - Hobo en el Palacio Municipal

Lectura: 30/9/2021 13:00
 13/10/2021 11:00
 T [°C] Prom: 16,28
 HR [%] Prom: 54,25

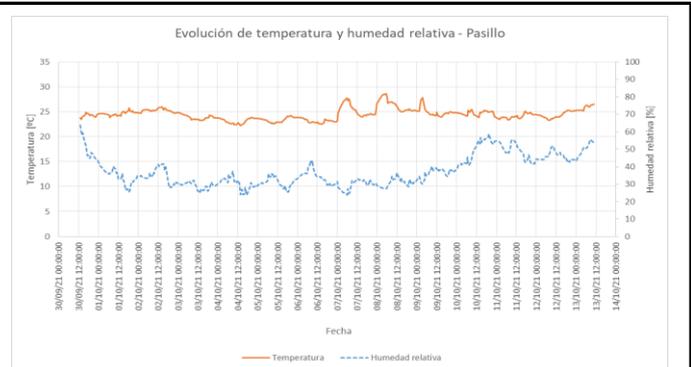
Hobo interior: H26

Lectura: 30/9/2021 13:00
 13/10/2021 11:00
 T [°C] Prom: 24,49
 HR [%] Prom: 37,19

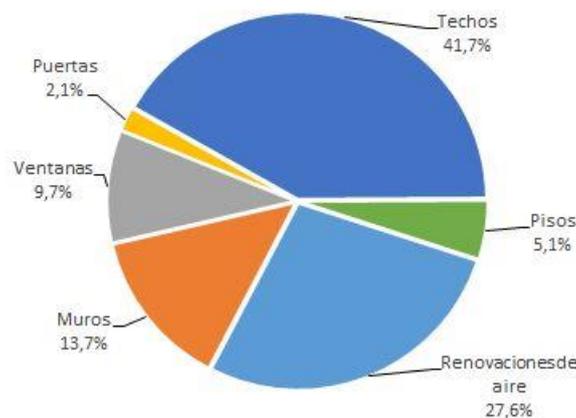
Figura 1: Pérdidas térmicas discriminadas situación original

Del diagnóstico surge que el edificio tiene un Coeficiente volumétrico global de pérdidas térmicas Gcal (IRAM 11604) de 2,53 W/m³K y un Coeficiente de pérdidas unitarias 5.06 W/m²K que resulta en una Demanda anual energía eléctrica en calefacción de **47407,60 kWh/año** y 81,86 kWh/m²año, para una temperatura base de calefacción de 20°C.

A fin de definir estrategias de rehabilitación se analizan las pérdidas y se encuentra que es factible intervenir los techos (41,7%), muros (13,7%) y vidriados (11,8%, ventanas y puertas), según Figura 1, a fin de lograr mejoras en la demanda de energía.

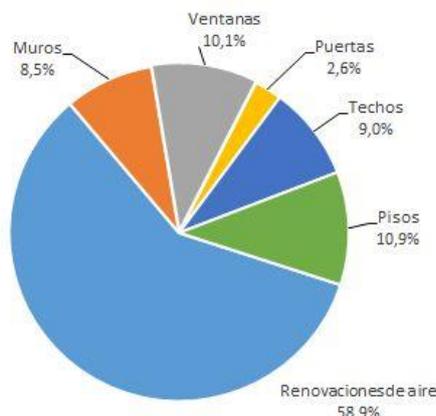
Figura 3: Pérdidas térmicas discriminadas situación mejorada

La implementación de las mejoras en muros, techos y vidriados permitirá reducir la demanda de energía en calefacción en un 53,08 %. El edificio tendrá un Coeficiente volumétrico global de pérdidas térmicas Gcal (IRAM 11604) de 1.19 W/m³K y un Coeficiente de pérdidas unitarias 3,28 W/m² que resulta en una Demanda anual energía eléctrica en calefacción de **22255,06 kWh/año** y 38,43 kWh/m²año, para una temperatura base de calefacción de 20°C.

- Aislamiento en muros tipo EIFS/SATE (External Insulation Finish System) con 5 cm de EPS de 30kg/m³ y base coat reforzado con malla Fibra Vidrio 10x10mm de 110g/m² en los muros con terminación exterior revocada. ($K_{m1} = 0.51 \text{ W/m}^2\text{K}$)

- En techos de losa de H°A° implementar un “techo invertido” con placas tipo “Mastriplact” y terminación con arcilla expandida de 50/70 mm espesor. ($K_{t2} = 0.56 \text{ W/m}^2\text{K}$)

- La intervención más costosa es en vidriados, sea en aislamiento, como en protección solar. Una variante costosa es el cambio de todas las aberturas o al menos hojas móviles que permitan usar DVH y algo menos costoso, agregar un nuevo vidrio pegado con sellador y un perfil S de aluminio. En los vidriados fijos reemplazarlos por DVH. Similar situación en los grandes vidriados de los ingresos al edificio cambiando el cristal templado con marcos que soporten DVH. ($K_{v1} = 2.86 \text{ W/m}^2\text{K}$)

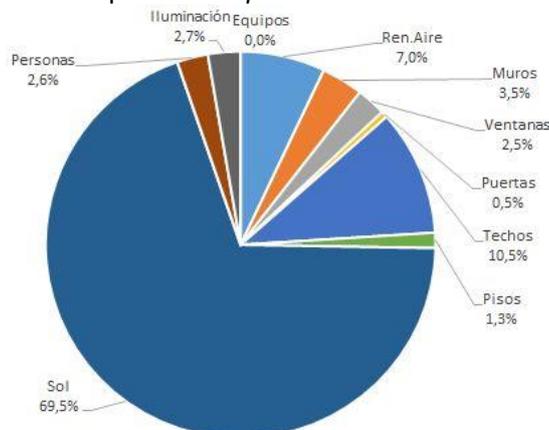
Figura 6: Aportes térmicos discriminados. Situación original verano.

La figura 6 muestra la discriminación de aportes térmicos en el edificio. Se destacan el asoleamiento con el 69,5%, los techos con el 10,5%, los muros con un 3,5%, y las ventanas con un 2,5%. En la condición de invierno se propuso mejoras en estos, pero es importante la *protección solar*.

Este análisis simplificado no considera el aporte solar mediante temperatura sol/aire o similar ni el efecto de la inercia térmica que quizá modificaría la distribución de aportes. No se consideraron sombras arrojadas por árboles o edificios. No es posible modificar aporte de personas, iluminación o renovaciones de aire al ser un edificio público.

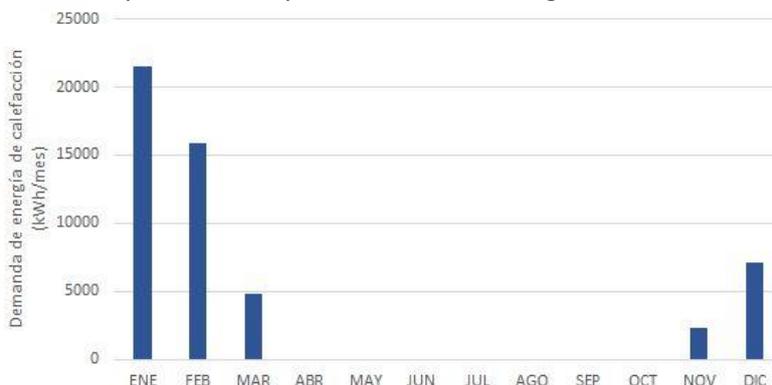
Figura 7: Variación mensual de la demanda de energía en refrigeración actual.

Del diagnóstico surge que el edificio tiene una Demanda anual energía eléctrica en refrigeración de **51601,90 kWh/año** y 89,10 kWh/m²año, para una temperatura base de refrigeración de 20°C.

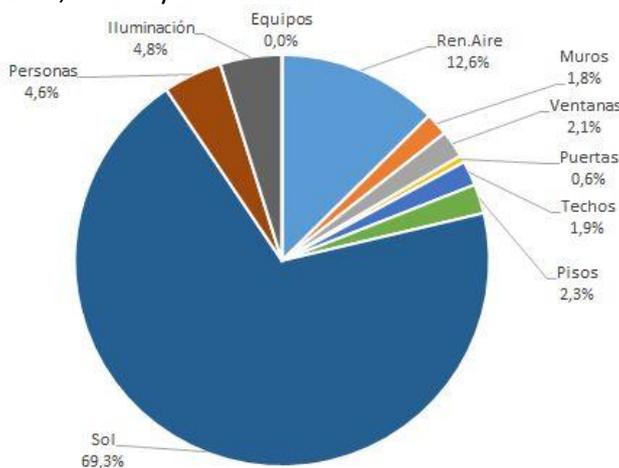
Figura 8: Aportes térmicos discriminados. Situación mejorada verano.

La figura 8 muestra la leve reducción del aporte solar relativo, con las mejoras propuestas lo mismo que en muros, techos y ventanas. No se consideraron las mejoras en pisos y puertas lo mismo que en renovaciones de aire dado el tipo de función edilicia y costos de intervención.

Del diagnóstico surge que el edificio tiene una demanda anual energía eléctrica en refrigeración de **28859,83 kWh/año** y 49,83 kWh/m²año, para una temperatura base de refrigeración de 20°C.

Se mantienen las mejoras propuestas para el invierno solo agregando una protección solar en las aberturas que lo requieran. Se busca que los vidriados tengan un FES = 0.45 en ventanas.

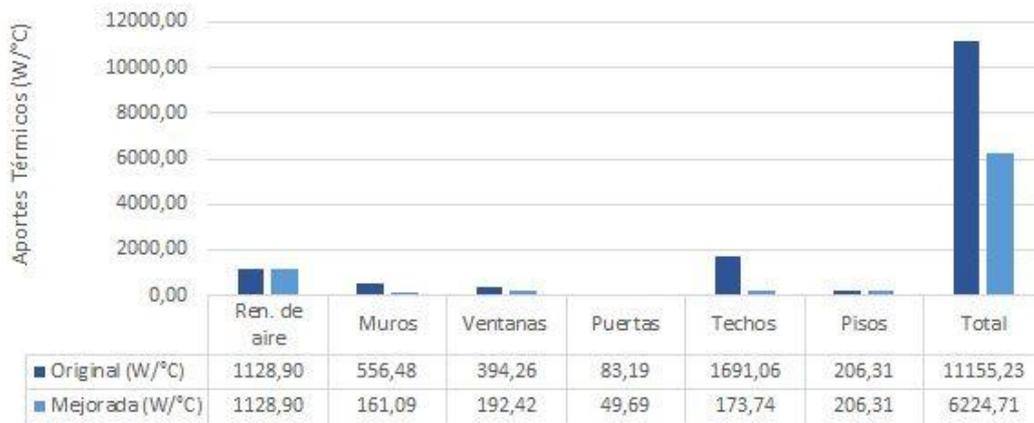
Figura 9: Comparación de edificio original y mejorado. Situación verano.

En la figura 9 se comparan el edificio original con el que resulta de las propuestas de mejoras. Destacan las reducciones en muros, ventanas, techos y en asoleamiento.

La figura 9 compara las demandas de energía entre el edificio original y el mejorado. Las reducciones más importantes se dan en asoleamiento, techos y muros, seguido de ventanas por conducción e iluminación.

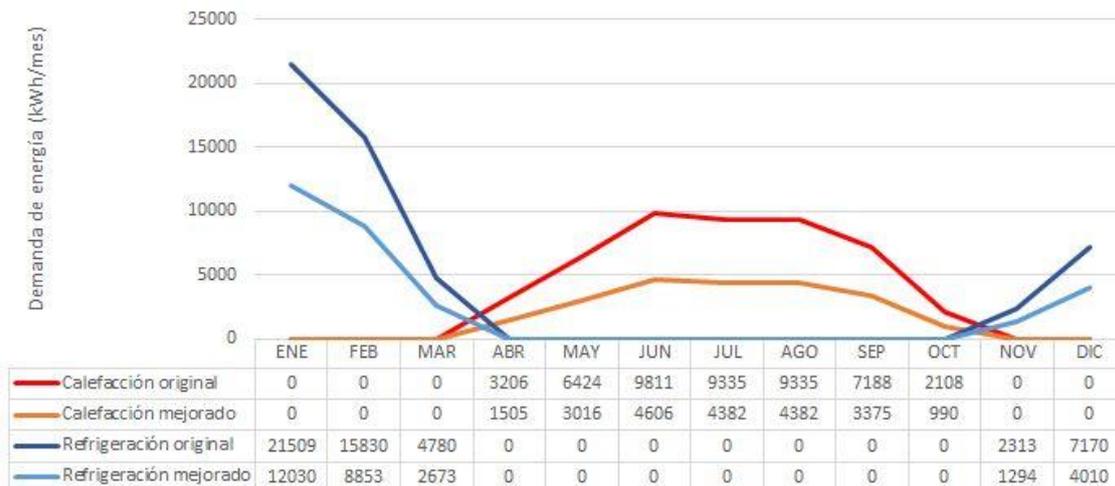
Figura 11: Comparación anual caso: Asilo de ancianos. Camilo Aldao, Córdoba.

La figura 11 a modo de conclusión muestra que la reducción total anual de energía en climatización con las medidas de mejora propuestas podría ser de un 48,37% para mantener el edificio en una temperatura constante de 20°C a lo largo de 8hs de lunes a viernes todo el año. Reduciendo de los 170,96 kWh/m²año a 88,26 kWh/m²año. Al ser un Asilo u Hogar de ancianos debe funcionar las 24hs los 365 días del año y la demanda de energía debiera triplicarse.

Esto muestra la necesidad de implementar soluciones de fondo en especial en protección solar de superficies vidriadas y techos. Luego queda planificar un sistema termo mecánico de climatización sustentable adecuado al edificio por su especial implantación.
