INFORME TÉCNICO

Caso: Estación Joven

Proyecto EUROCLIMA «Edificios municipales energéticamente eficientes y sustentables»

Caso: Centro Cultural “Estación Joven”. Pérez. Prov de Santa Fe

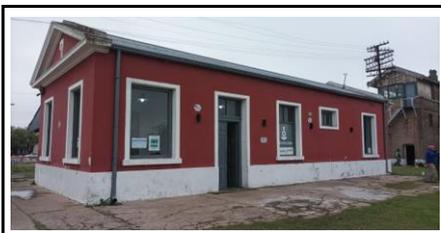
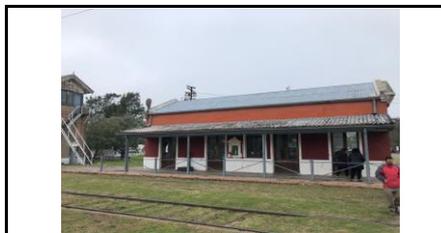
FOTOGRAFÍAS DEL EDIFICIO

Chapa x2 aguas, cielorraso interno
suspendido de madera**Muros**

Mampostería de ladrillo común,
espesor 45cm revocado de ambos lados**Piso**

Cemento alisado

Carpintería Marcos de madera y vidrio repartido simple
