INFORME TÉCNICO

Caso: Palacio Municipal
Municipio: Camilo Aldao
Provincia: Córdoba

Proyecto EUROCLIMA «Edificios municipales energéticamente eficientes y sustentables»

Caso: Palacio Municipal de Camilo Aldao, Provincia de Córdoba.

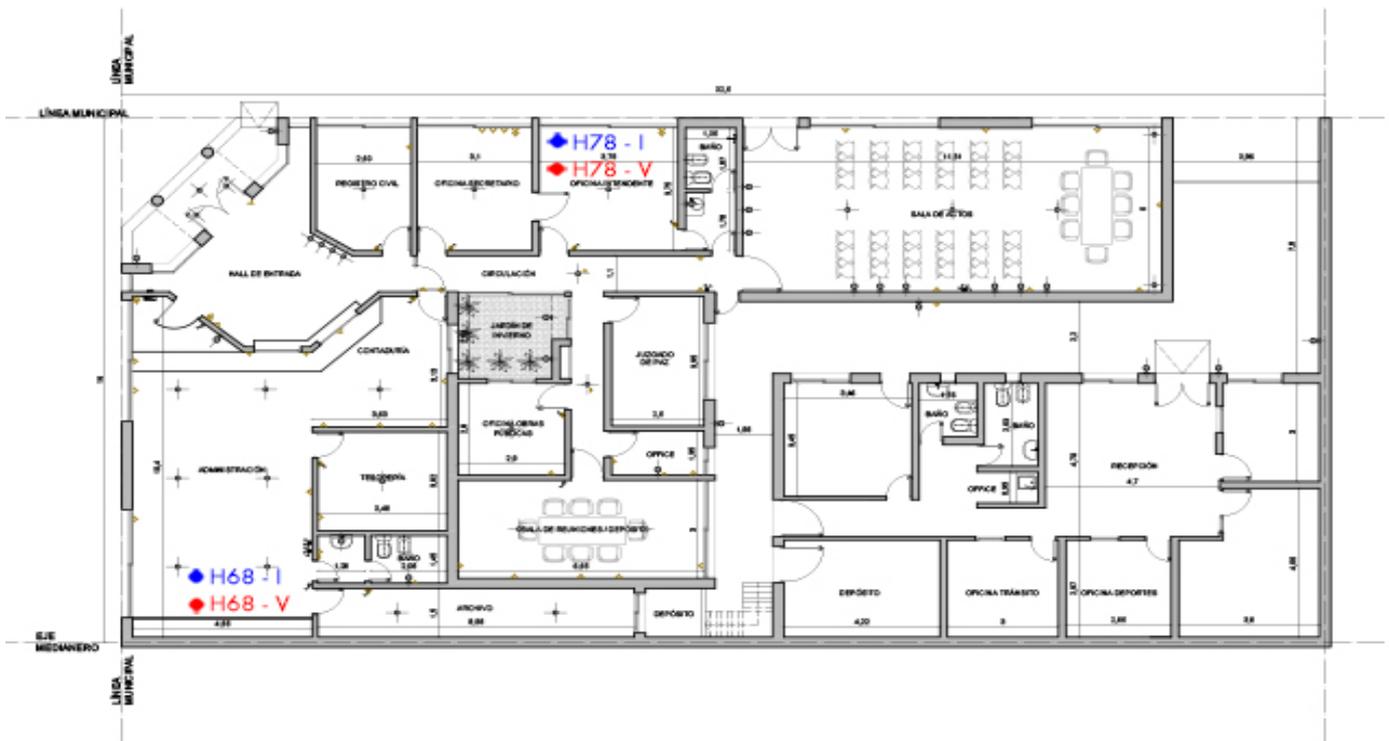
PLANTA BAJA
ESC. 1:100

PLANO DEL EDIFICIO CON UBICACIÓN DE HOBOS

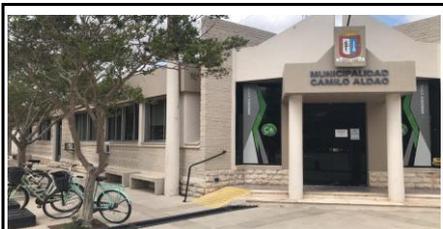
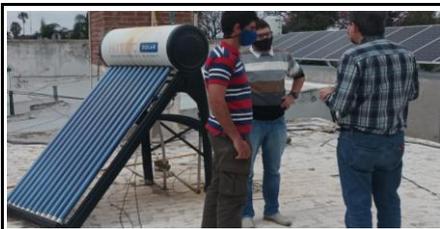
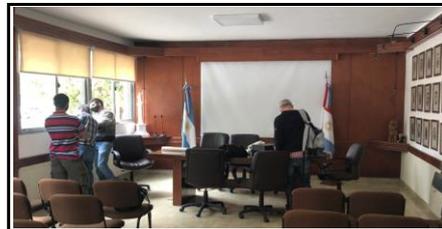
FOTOGRAFÍAS DEL EDIFICIO

RESEÑA CONSTRUCTIVA**Cubierta**

Losa de Hormigón Armado

Muros

Ladrillo macizo, espesor 30cm

Piso

Baldosas cerámicas

Carpintería Marcos de aluminio con vidrios simples

Instalaciones térmicas 2 estufas convectoras de 5000 kcal

Instalaciones lumínicas Lámparas LED

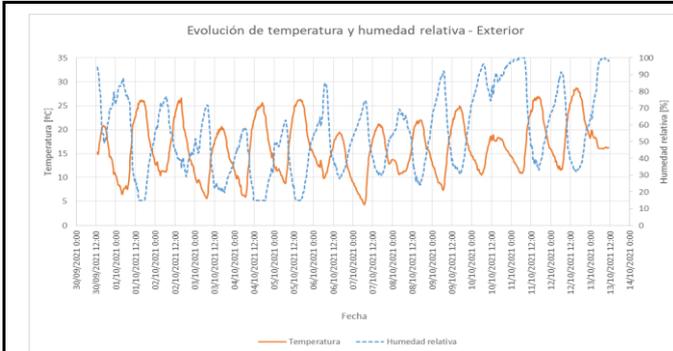
Hobo exterior: H15

Lectura: 30/09/2021 13:00
 13/10/2021 11:00
 T [°C] Prom: 16,28
 HR [%] Prom: 54,25

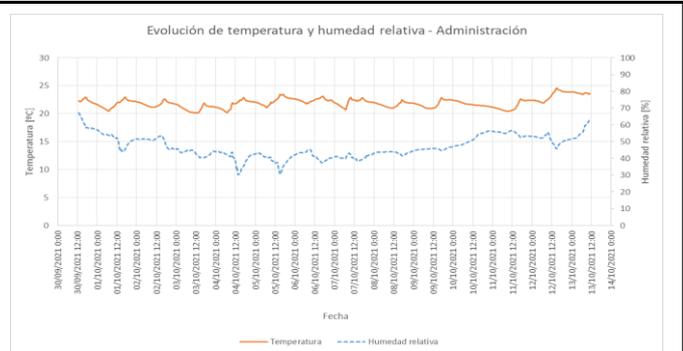
Hobo interior: H68

Lectura: 30/09/2021 13:00
 13/10/2021 11:00
 T [°C] Prom: 21,95
 HR [%] Prom: 46,91

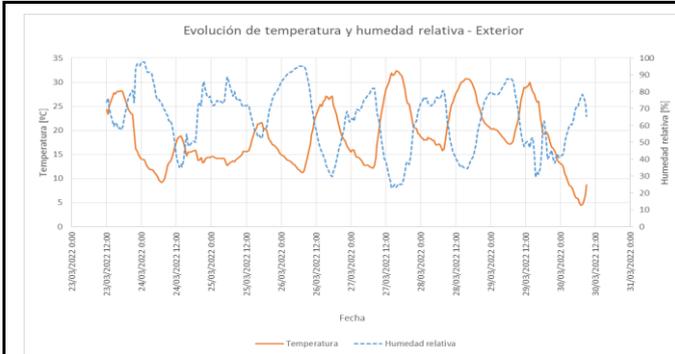
Hobo exterior: H14

Lectura: 23/03/2022 12:00
 30/03/2022 9:00
 T [°C] Prom: 18,81
 HR [%] Prom: 63,90

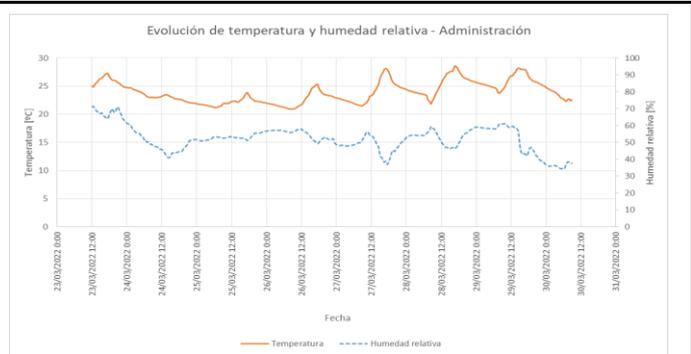
Hobo interior: H68

Lectura: 23/03/2022 12:00
 30/03/2022 9:00
 T [°C] Prom: 23,94
 HR [%] Prom: 52,07

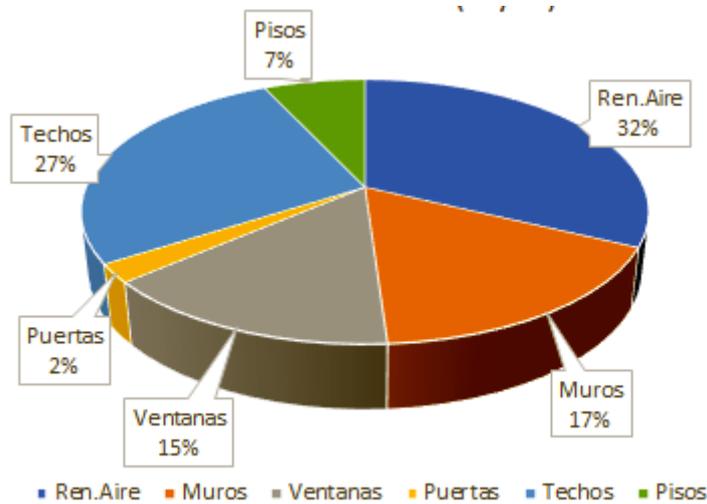
Figura 1: Pérdidas térmicas discriminadas situación original

A fin de definir estrategias de rehabilitación se analizan las pérdidas y se encuentra que es factible intervenir los techos (27%), muros (17%) y vidriados (15%), según Figura 1, a fin de lograr mejoras en la demanda de energía.

- Aislamiento en muros tipo EIFS (External Insulation Finish System) con 4/5 cm de EPS de 30kg/m³ y base coat reforzado con doble malla Fibra Vidrio 10x10 de 110g/m² hasta 1,5 m de altura.

- En cubiertas implementar la solución “techo invertido” colocando una capa de 8 cm de EPS de 30kg/m³ sobre la losa recubierto con un geotextil ligero y 6 cm de arcilla expandida. A fin de lograr un $K = 0.14 \text{ W/m}^2\text{K}$.

- La intervención más costosa es en vidriados, sea en aislamiento, como en protección solar. Una variante costosa es el cambio de todas las aberturas o al menos hojas móviles que permitan usar DVH y algo menos costoso, agregar un nuevo vidrio pegado con sellador y un perfil S de aluminio. En los vidriados fijos reemplazarlos por DVH.

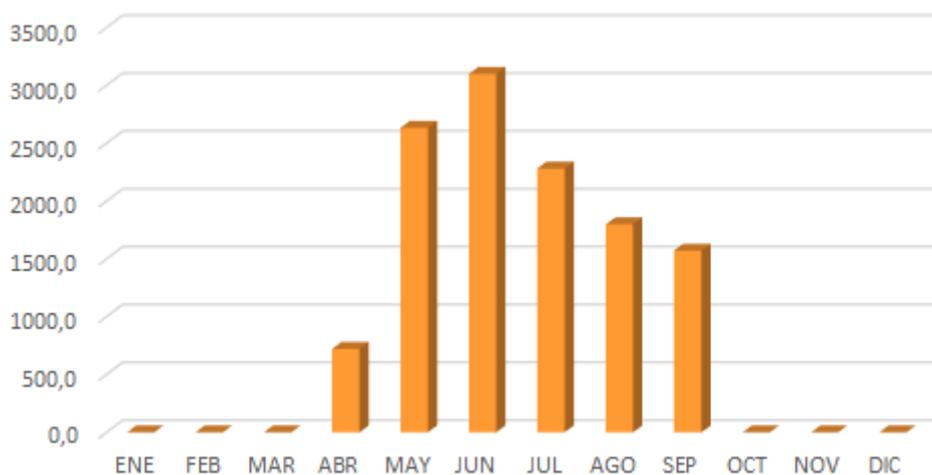
Figura 2: Demanda de energía en calefacción en kWh/mes calculado para TBcal= 20°C, situación original

Del diagnóstico surge que el edificio tiene un Coeficiente volumétrico global de pérdidas térmicas Gcal (IRAM 11604) de 2,18 W/m³K y un Coeficiente de pérdidas unitarias 4,13 W/m² que resulta en una Demanda anual energía eléctrica en calefacción de **12105,42 kWh/año** y 41,69 kWh/m²año, para una temperatura base de calefacción de 20°C.

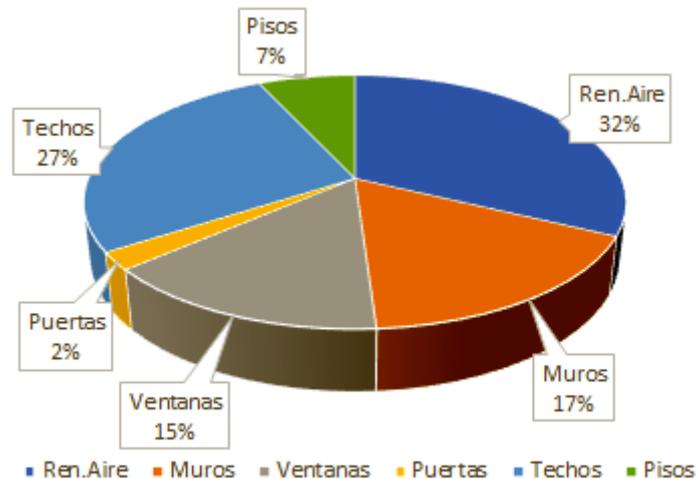
La implementación de las mejoras en muros, techos y vidriados permitirá reducir la demanda de energía en calefacción en un 44.37%. El edificio tendrá un Coeficiente volumétrico global de pérdidas térmicas G_{cal} (IRAM 11604) de 1.21 W/m³K y un Coeficiente de pérdidas unitarias 1.43 W/m² que resulta en una Demanda anual energía eléctrica en calefacción de **6734,71 kWh/año** y 23,2 kWh/m²año, para una temperatura base de calefacción de 20°C.

Figura 3: Pérdidas térmicas discriminadas situación mejorada

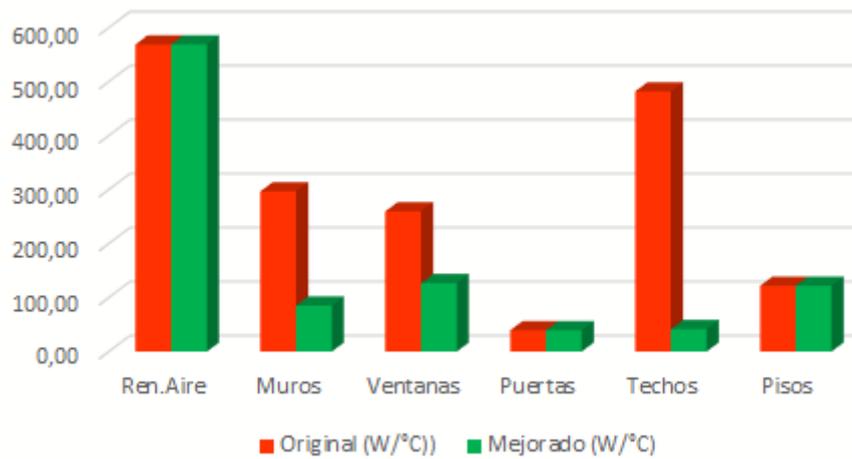
Figura 4: Comparación entre versión original y mejorada

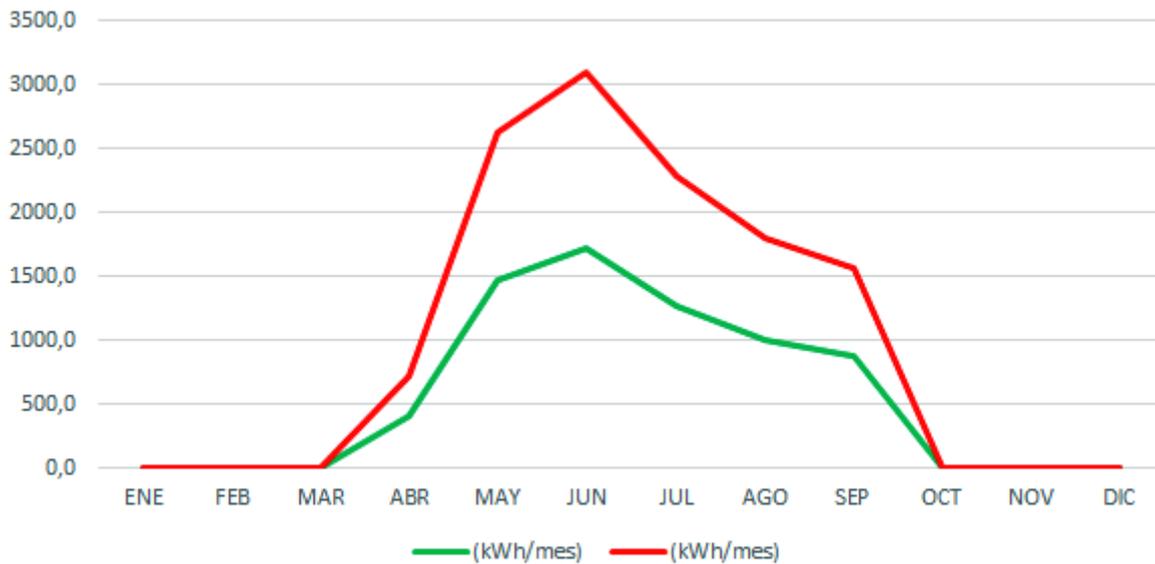
Figura 5: Comparación entre versión original y mejorada mensual

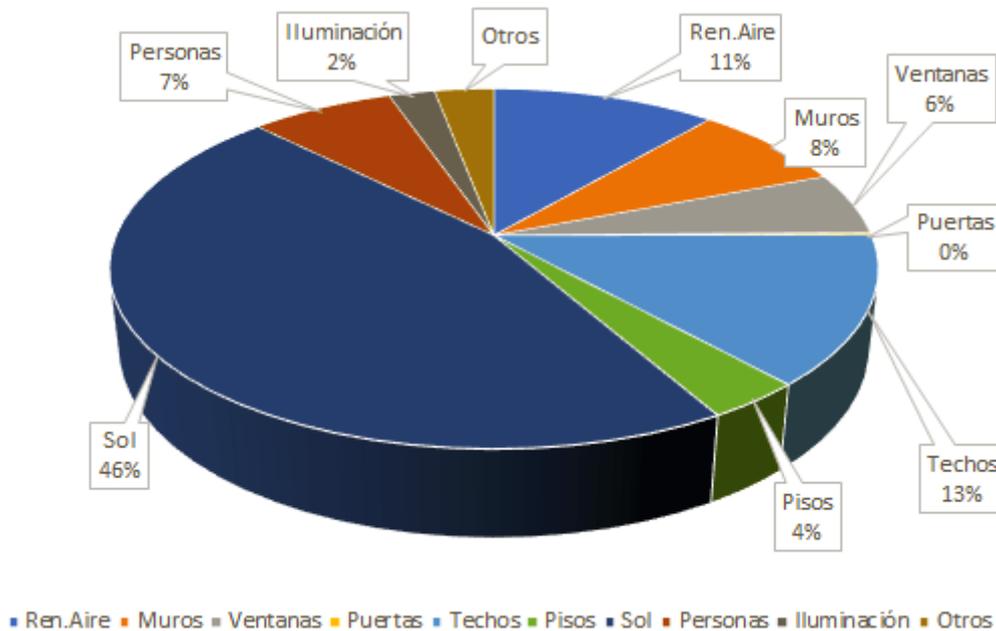
Figura 6: Aportes térmicos discriminados. Situación original verano.

La figura 6 muestra la discriminación de aportes térmicos en el edificio. Se destacan el asoleamiento con el 46%, los techos con el 13%, los muros con un 8%, y las ventanas con un 6%. En la condición de invierno se propuso mejoras en estos, pero es importante la protección solar. Este análisis simplificado no considera el aporte solar mediante temperatura sol aire o similar ni el efecto de la inercia térmica que quizá modificaría la distribución de aportes. No es posible modificar aporte de personas, iluminación o renovaciones de aire al ser un edificio de apoyo a jóvenes.

Se mantienen las mejoras propuestas para el invierno solo agregando una protección solar en las aberturas que lo requieran. Las que dan al norte y Oeste son las más afectadas y requerirían DVH con vidrio exterior templado coloreado en su masa y cortinas exteriores accionadas eléctricamente por un accionador automático que sense la radiación solar. Se busca que los vidriados tengan un FES = 0.18 (IRAM 11659-1).

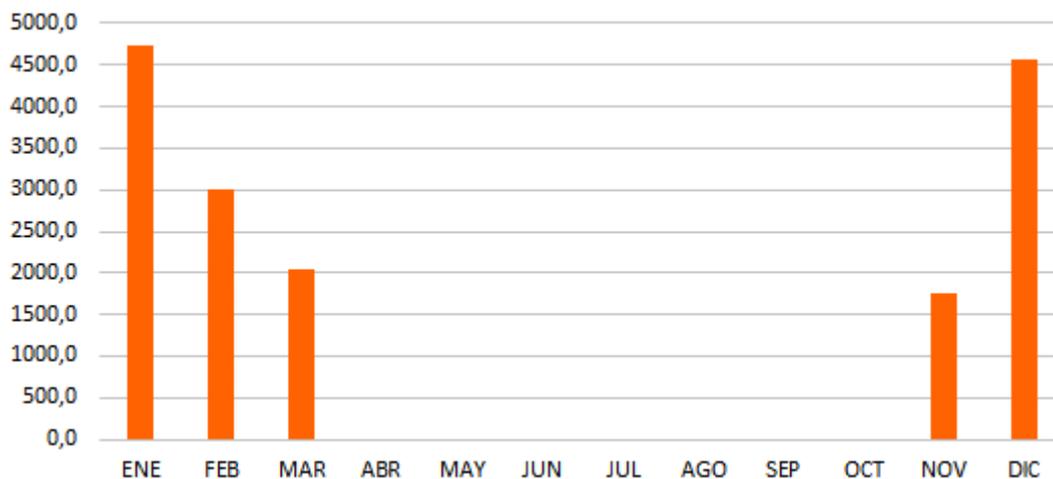
Del diagnóstico surge que el edificio tiene un Coeficiente volumétrico global de pérdidas térmicas Gref (IRAM 11659) de 123,79 W/m³ que resulta en una Demanda anual energía eléctrica en refrigeración de **51734,36 kWh/año** y 178,2 kWh/m²año, para una temperatura base de refrigeración de 20°C.

Figura 7: Variación mensual de la demanda de energía en refrigeración.

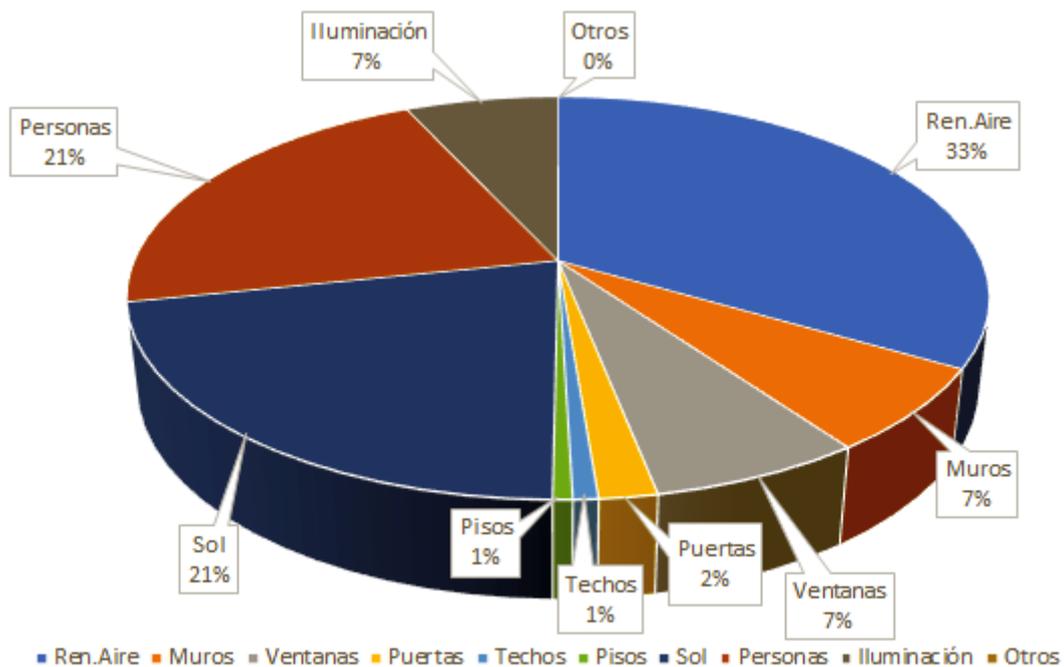
La figura 8 muestra la importante reducción del aporte solar relativo, con las mejoras propuestas lo mismo que en muros, techos y ventanas. No se consideraron las mejoras en pisos y puertas lo mismo que en renovaciones de aire dado el tipo de función edilicia y costos de intervención.

Figura 8: Aportes térmicos discriminados. Situación mejorada verano.

Del diagnóstico surge que el edificio tiene un Coeficiente volumétrico global de pérdidas térmicas Gref (IRAM 11659) de 44,37 W/m³ que resulta en una demanda anual energía eléctrica en refrigeración de **41939,82 kWh/año** y 144,4 kWh/m²año, para una temperatura base de refrigeración de 20°C.

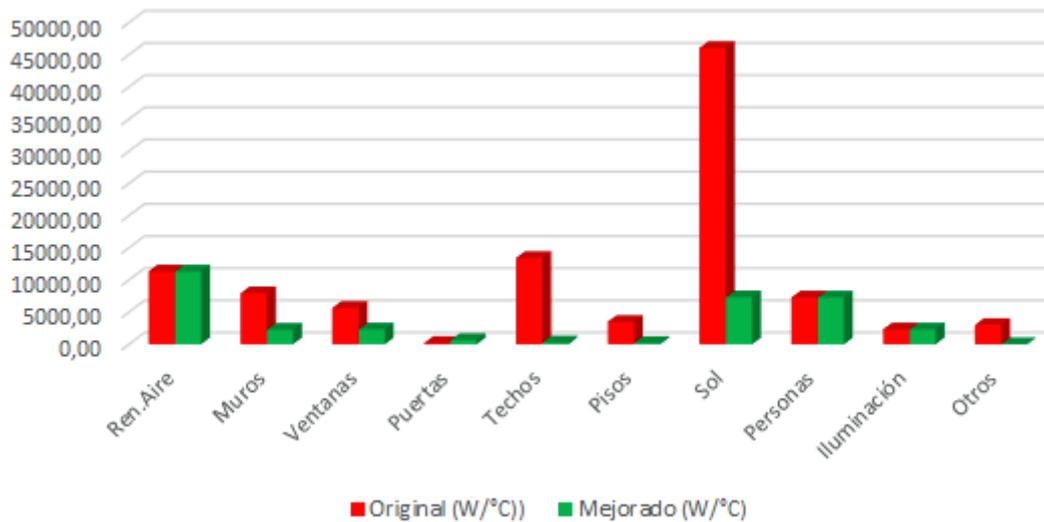
En la figura 9 se comparan el edificio original con el que resulta de las propuestas de mejoras. Destacan las reducciones en muros, ventanas, techos y en asoleamiento.

Figura 9: Comparación de edificio original y mejorado. Situación verano.

La figura 9 compara las demandas de energía entre el edificio original y el mejorado. Las reducciones más importantes se dan en asoleamiento, techos y muros. Seguido de ventanas por conducción e iluminación.

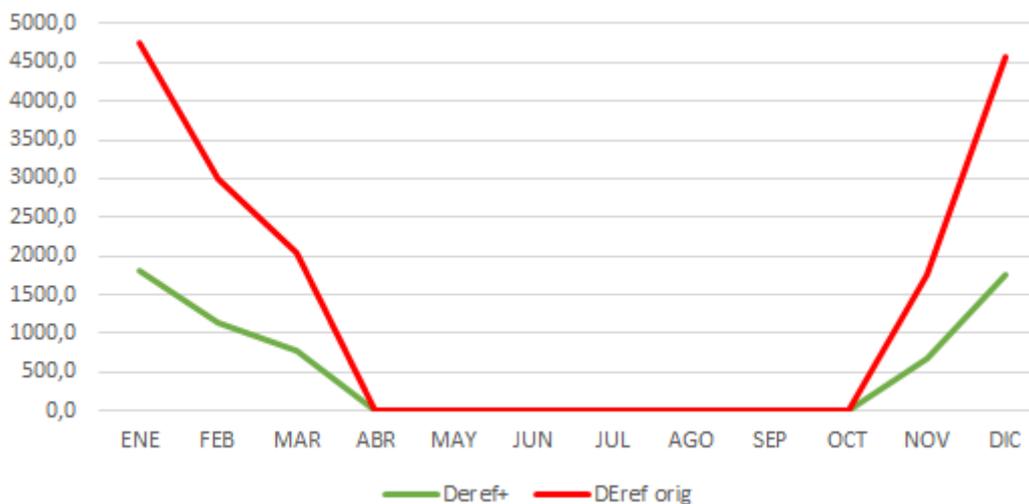
Figura 10: Comparación de la demanda de energía en refrigeración mensual del edificio original y mejorado. Situación verano.

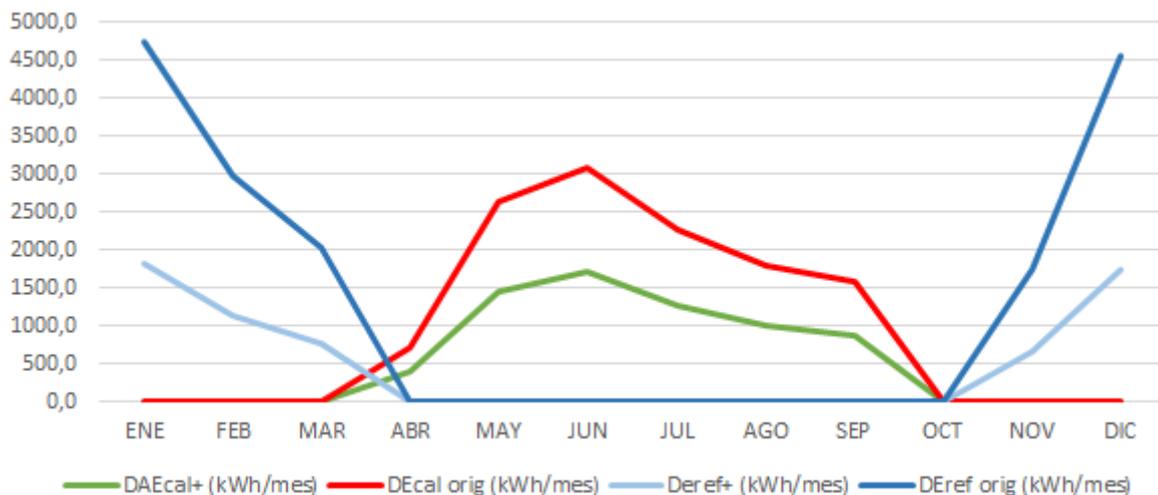
La figura 11 a modo de conclusión muestra que la reducción total anual de energía en climatización con las medidas de mejora propuestas podría ser de unos 45,72% para mantener el edificio en una temperatura constante de 20°C a lo largo de 8hs de lunes a viernes todo el año. Reduciendo de los 97,15 kWh/m²año a 44,42 kWh/m²año.

Figura 11: Comparación anual caso «Palacio Municipal» en Camilo Aldao, Córdoba.
