# INFORME TÉCNICO

Caso: Jardín de Infantes “Los Pioneritos”

### Proyecto EUROCLIMA «Edificios municipales energéticamente eficientes y sustentables»

# REPORTE DIAGNÓSTICO ENERGÉTICO ORIGINAL Y MEJORADO

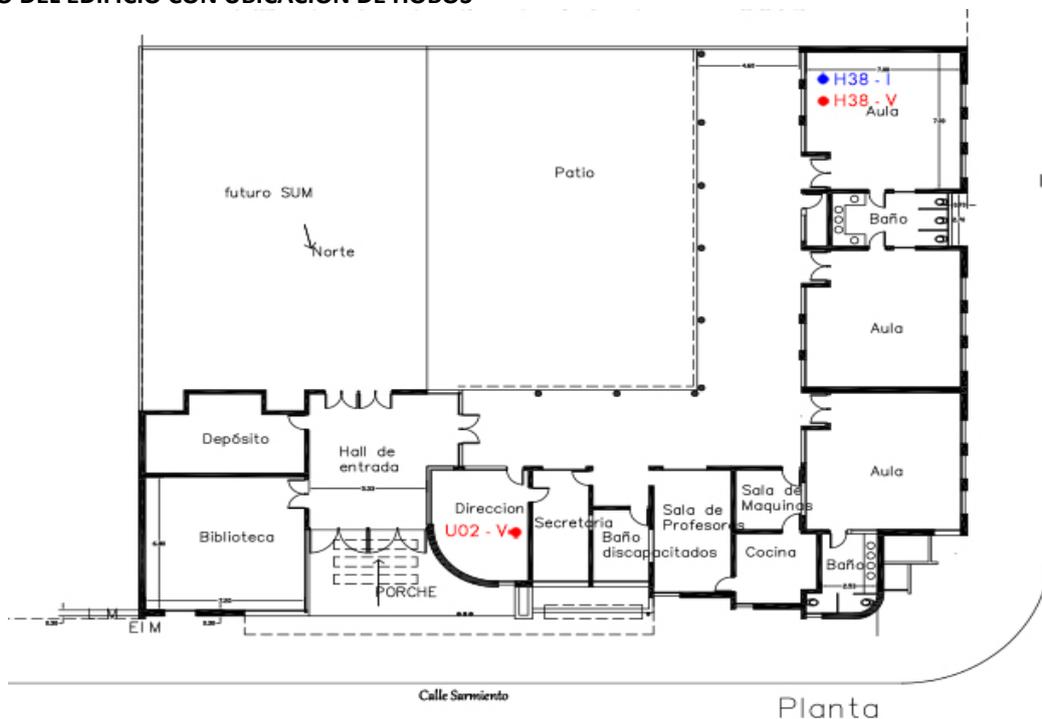
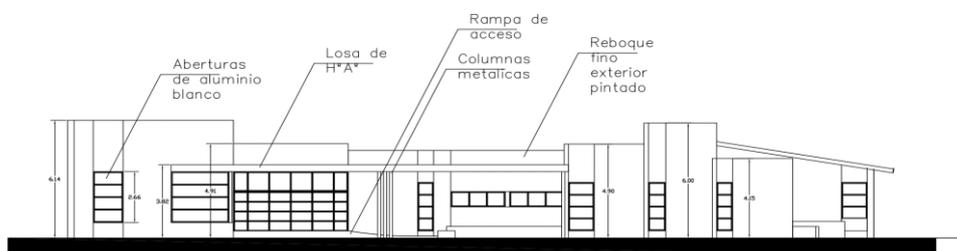
### PLANO DEL EDIFICIO CON UBICACIÓN DE HOBOS

Biblioteca | Hall de entrada | Dirección | Secret. | Baño disc. | Sala de Profesores | Cocina | Baño | Aula roja

Galería | Aula

Corte A-A

Corte B-B

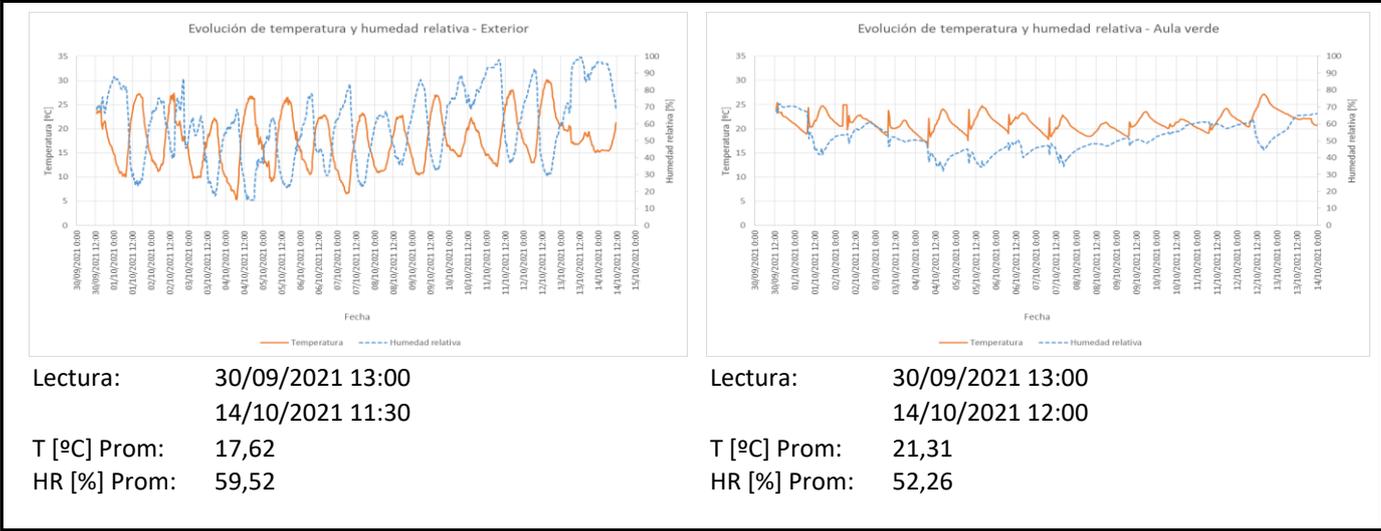
**SITUACIÓN DE CONFORT EN INVIERNO**

Hobo exterior: 30

Hobo interior: 38

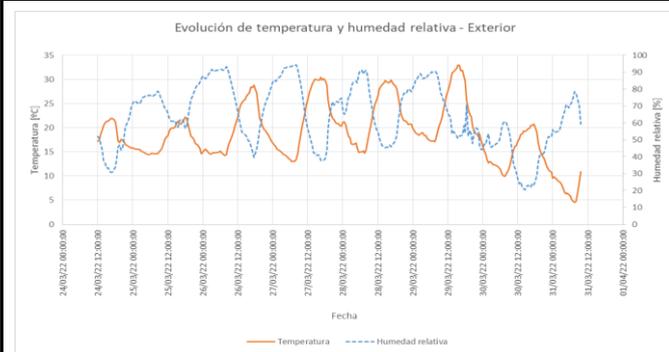
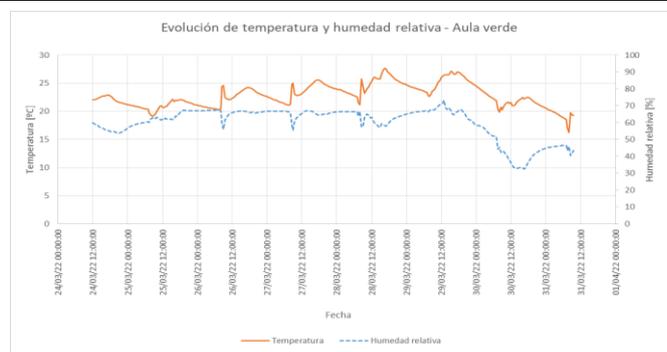
**SITUACIÓN DE CONFORT EN VERANO**

Hobo exterior: H14

Hobo interior: H38

Lectura: 24/03/2022 12:00  
 31/03/2022 9:30  
 T [°C] Prom: 18,88  
 HR [%] Prom: 64,07

Lectura: 24/03/2022 12:00  
 31/03/2022 9:30  
 T [°C] Prom: 22,80  
 HR [%] Prom: 59,86

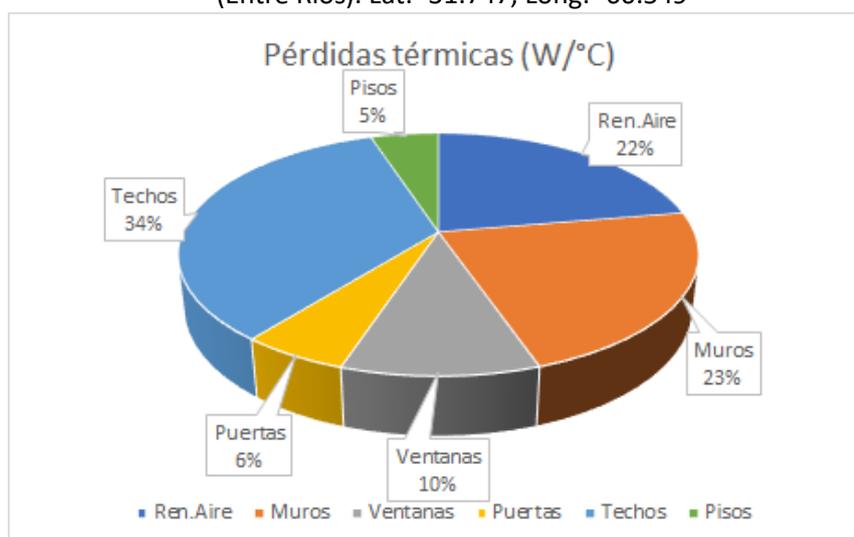
Figura 1: Pérdidas térmicas discriminadas situación original

A fin de definir estrategias de rehabilitación se analizan las pérdidas y se encuentra que es factible intervenir los techos (34%), muros (23%) y vidriados (19%), según Figura 1, a fin de lograr mejoras en la demanda de energía.

- Aislamiento en muros tipo EIFS (External Insulation Finish System) con 5 cm de EPS de  $30\text{kg/m}^3$  y base coat reforzado con doble malla Fibra Vidrio  $10 \times 10$  de  $110\text{g/m}^2$  hasta 1,5 m de altura.
- En techo de chapa retirar el yeso de roca y rellenar con 10cm de Isover Plata y reinstalar el cielorraso y luminarias. Probablemente deban requerirse nuevos perfiles omega en reemplazo de los existentes y nuevas placas de yeso.

- c. En techo de losa de H°A° lleno, agregar en el exterior una capa de 8cm de EPS de 20kg/m<sup>3</sup> cubierto con una capa de TYVEK o similar y 5cm de arcilla expandida como protección mecánica y UV.
- d. La intervención más costosa es en vidriados, sea en aislamiento, como en protección solar. Una variante costosa es el cambio de todas las aberturas o al menos hojas móviles que permitan usar DVH y algo menos costoso, agregar un nuevo vidrio pegado con sellador y un perfil S de aluminio.

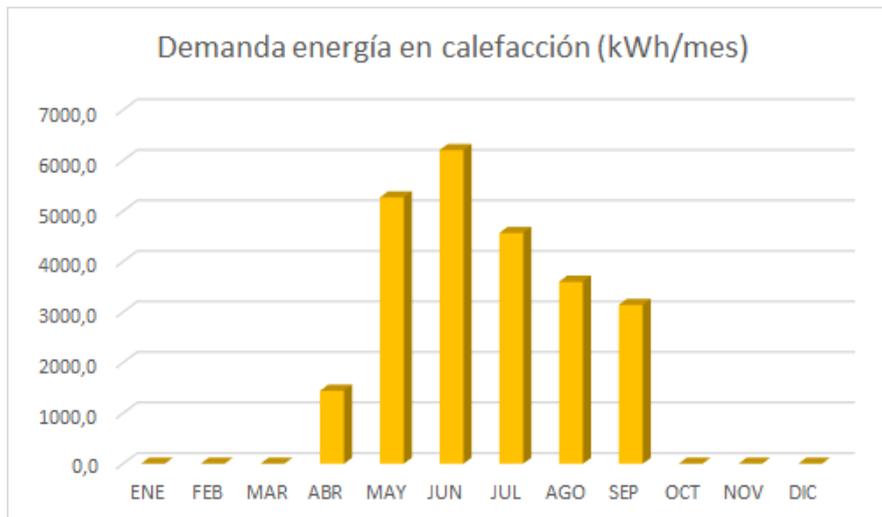
Figura 2: Demanda de energía en calefacción calculada para  $T_{bcal} = 20^{\circ}\text{C}$ , situación original

Del diagnóstico surge que el edificio tiene un Coeficiente volumétrico global de pérdidas térmicas  $G_{cal}$  (IRAM 11604) de  $3,14 \text{ W/m}^3\text{K}$  y un Coeficiente de pérdidas unitarias  $6,92 \text{ W/m}^2$  que resulta en una Demanda anual energía eléctrica en calefacción de **24234,21 kWh/año** y  $60,96 \text{ kWh/m}^2\text{año}$ , para una temperatura base de calefacción de  $20^{\circ}\text{C}$ .

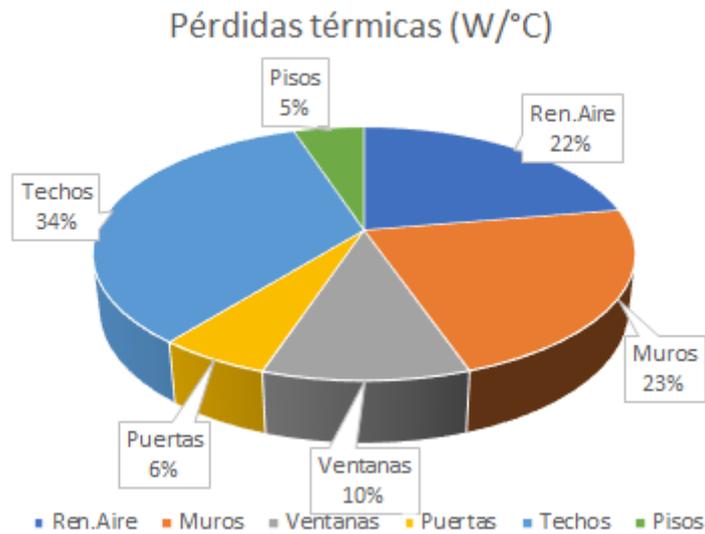
La implementación de las mejoras en muros, techos y vidriados permitirá reducir la demanda de energía en calefacción en un 62.67%. El edificio tendrá un Coeficiente volumétrico global de pérdidas térmicas Gcal (IRAM 11604) de 1.17 W/m<sup>3</sup>K y un Coeficiente de pérdidas unitarias 2.13 W/m<sup>2</sup> que resulta en una Demanda anual energía eléctrica en calefacción de 7992,36 kWh/año y 20,1 kWh/m<sup>2</sup>año, para una temperatura base de calefacción de 20°C.

Figura 3: Pérdidas térmicas discriminadas situación mejorada

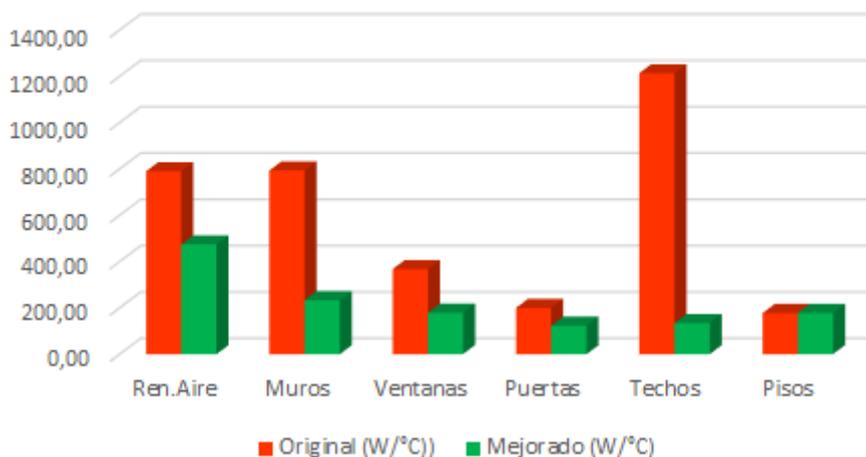
Figura 4: Comparación entre versión original y mejorada

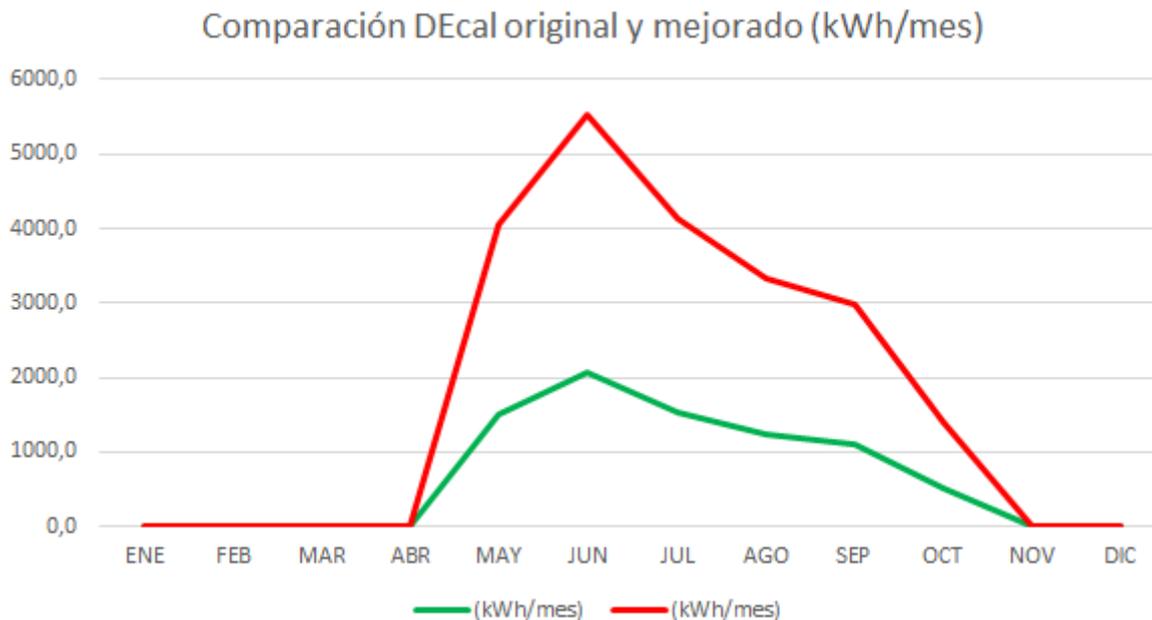
Figura 5: Comparación entre versión original y mejorada mensual

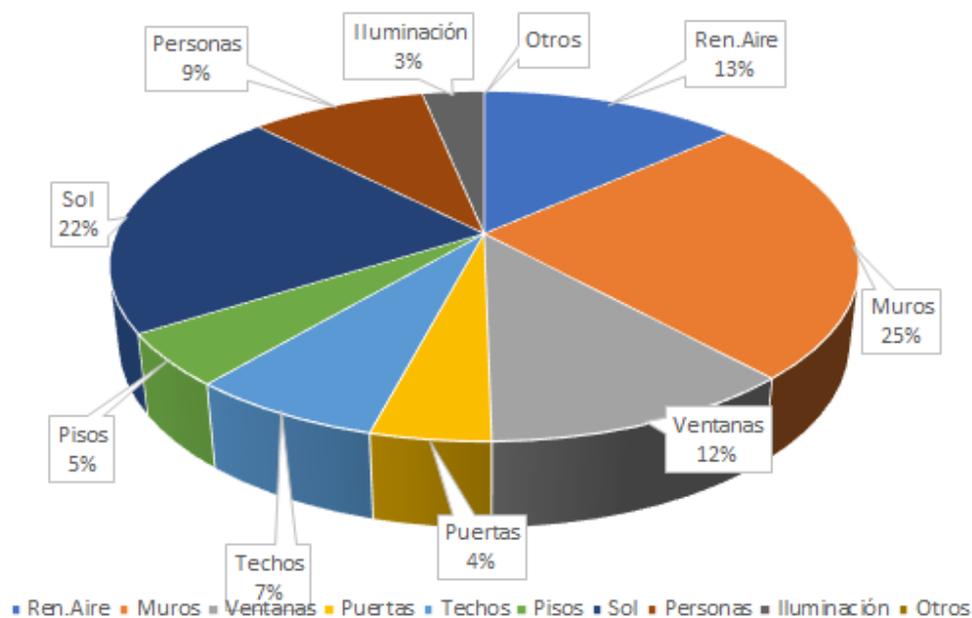
Figura 6: Aportes térmicos discriminados. Situación original verano.

La figura 6 muestra la discriminación de aportes térmicos en el edificio. Se destacan los muros con un 25%, el asoleamiento con el 22% y las ventanas con un 12%. En la condición de invierno se propuso mejoras en estos más los techos 7%. Este análisis simplificado no considera el aporte solar mediante temperatura sol aire o similar ni el efecto de la inercia térmica que quizá modificaría la distribución de aportes. No es posible modificar aporte de personas, iluminación o renovaciones de aire al ser un edificio escolar.

Del diagnóstico surge que el edificio tiene un Coeficiente volumétrico global de pérdidas térmicas Gref (IRAM 11659) de 93,17 W/m<sup>3</sup> que resulta en una Demanda anual energía eléctrica en refrigeración de **105192,42 kWh/año** y 147,9 kWh/m<sup>2</sup>año, para una temperatura base de refrigeración de 20°C.

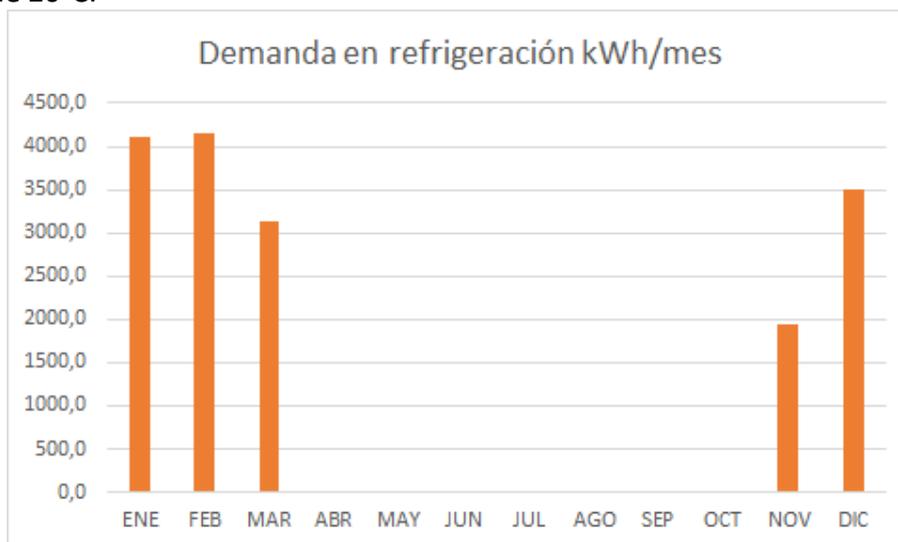
Figura 7: Variación mensual de la demanda de energía en refrigeración.

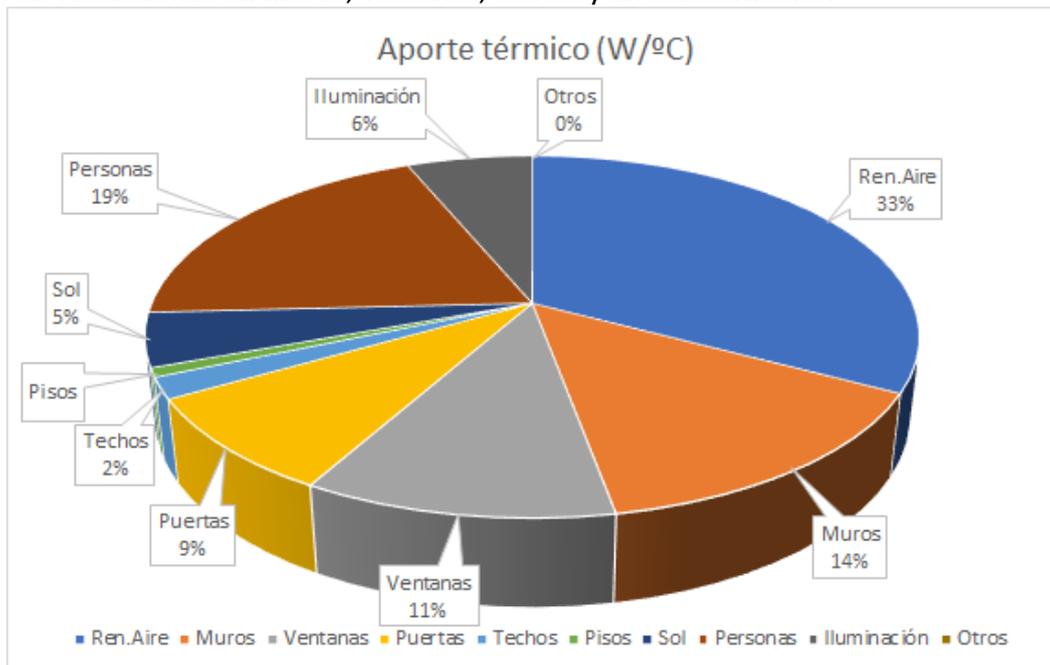
La figura 8 muestra la importante reducción del aporte solar relativo, con las mejoras propuestas lo mismo que en muros, techos y ventanas. No se proponen mejoras en pisos y puertas lo mismo que en renovaciones de aire dado el tipo de función edilicia y costos de intervención.

Figura 8: Aportes térmicos discriminados. Situación original verano.

Del diagnóstico surge que el edificio tiene un Coeficiente volumétrico global de pérdidas térmicas Gref (IRAM 11659) de 49,92 W/m<sup>3</sup> que resulta en una demanda anual energía eléctrica en refrigeración de **56363,74 kWh/año** y 153,7 kWh/m<sup>2</sup>año, para una temperatura base de refrigeración de 20°C.

Se mantienen las mejoras propuestas para el invierno solo agregando una protección solar en las aberturas que lo requieran. Las que dan al Este en aulas ya poseen una fila de árboles, las que dan al norte proyecciones de la losa y las que dan al sur y oeste en planta baja una galería para el control de la mayor parte de la radiación directa. Solo quedan unas ventanas altas en las aulas orientadas al oeste que debieran ser provistas de unos parasoles verticales. Parasoles que permitan el paso de radiación difusa, pero eviten la radiación directa.

En el resto de las ventanas bajas se sugiere la instalación de persianas o toldos de lona exteriores o interiores para mejorar el ingreso de la radiación solar y lograr un FES = 0.18.

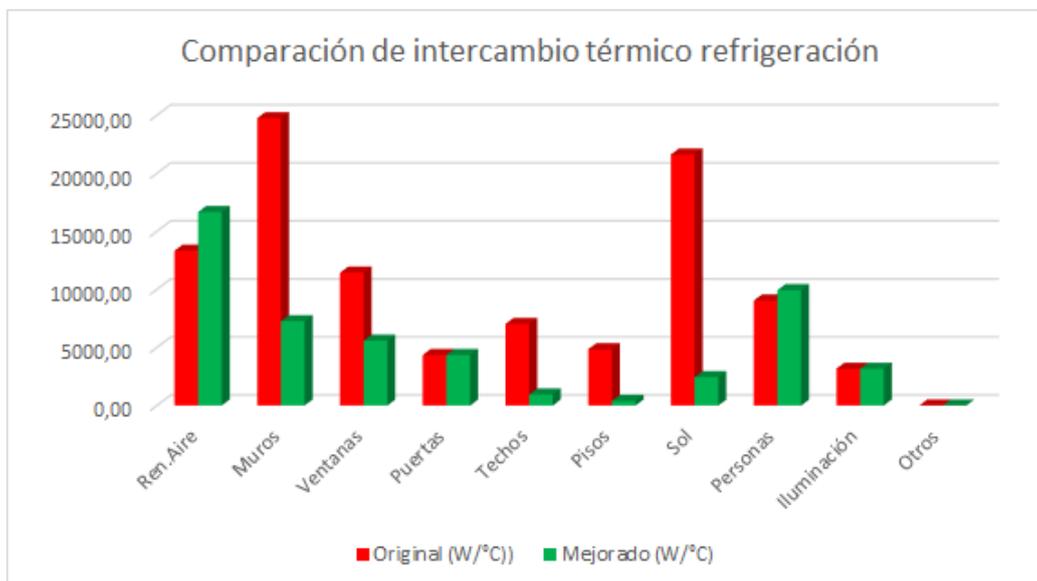
En la figura 9 se comparan el edificio original con el que resulta de las propuestas de mejoras.

Destacan las reducciones en muros, ventanas, techos y en asoleamiento.

Figura 9: Comparación de edificio original y mejorado. Situación verano.

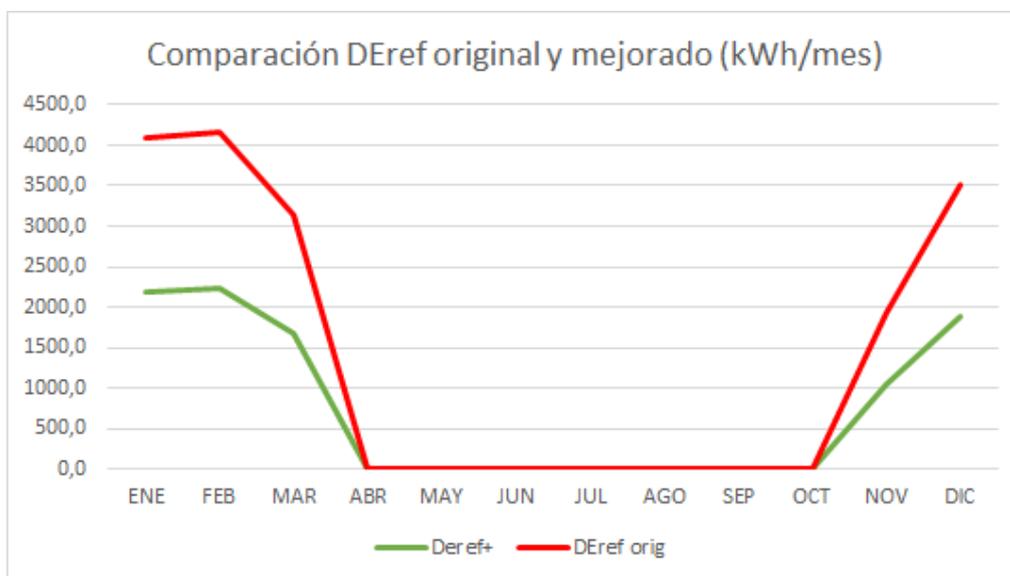
La figura 10 compara las demandas de energía entre el edificio original y el mejorado.

Figura 10: Comparación de la demanda de energía en refrigeración mensual del edificio original y mejorado. Situación verano.

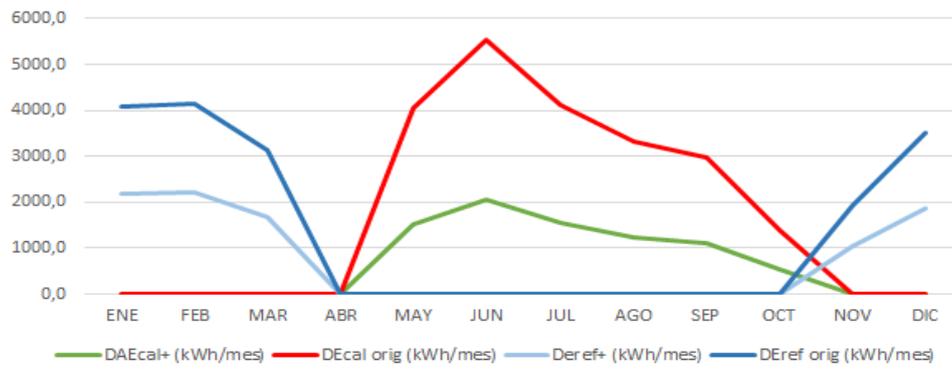
La figura 11 a modo de conclusión muestra que la reducción total anual de energía en climatización con las medidas de mejora propuestas podría ser de unos 44,48% para mantener el edificio en una temperatura constante de 20°C a lo largo de 8hs de lunes a viernes todo el año. Reduciendo de los 96,2 kWh/m<sup>2</sup>año a 42,79 kWh/m<sup>2</sup>año.

Figura 11: Comparación anual caso Jardín «Los Pioneritos»
