INFORME TÉCNICO

Caso: CIC - Centro Integrador Comunitario
“Los Pioneros”
Municipio: Chacabuco
Provincia: Buenos Aires

Proyecto EUROCLIMA «Edificios municipales energéticamente eficientes y sustentables»

REPORTE DIAGNÓSTICO ENERGÉTICO ORIGINAL Y MEJORADO

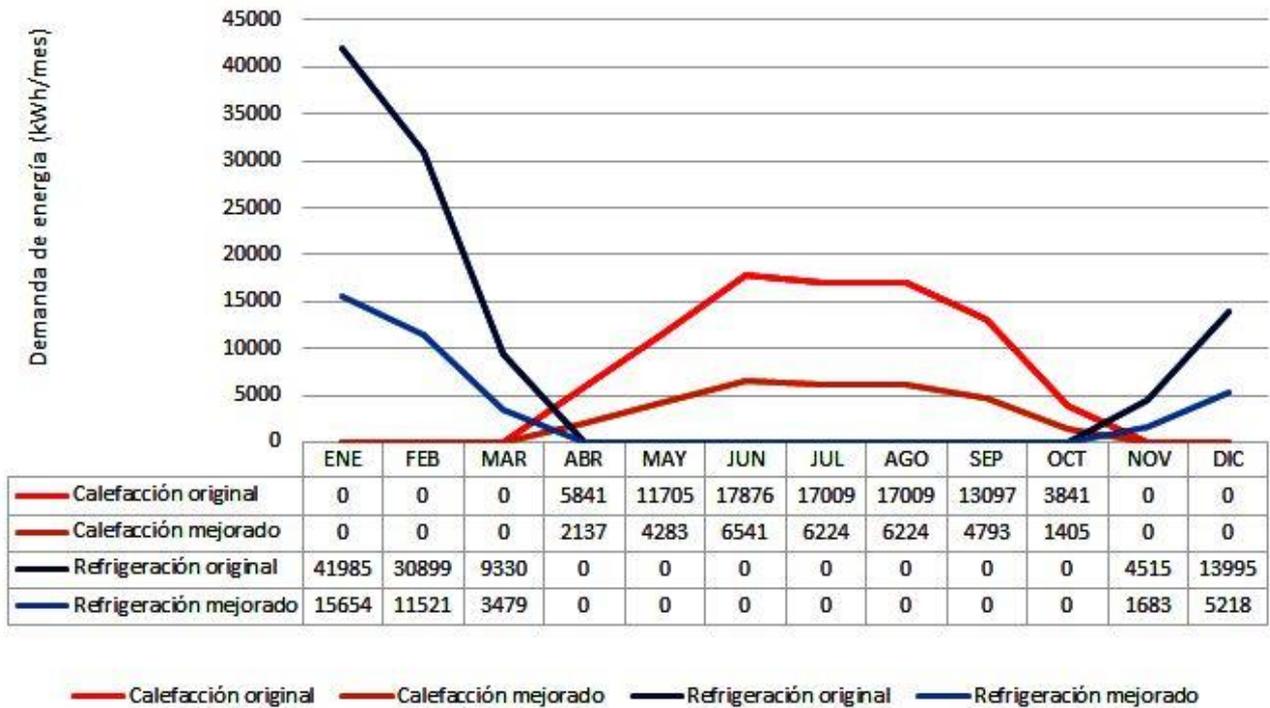
Figura 1: Comparación anual de la variación de demanda de energía simulada del caso original y mejorado.

La figura 1 muestra la fracción de ahorro posible de energía en climatización de implementarse las medidas pasivas de rehabilitación energética. Puede verse que en los meses de marzo y abril y septiembre y octubre no se requeriría climatización mecánica.

La medida más importante es trabajar sobre la envolvente: a. En muros aumentar el nivel de aislamiento mediante EIFS/SATE en muros de 40mm de EPS de alta densidad. En ventanas colocar DVH y protección solar con persianas de enrollar compactas de aluminio inyectado con PUR. En techos incorporar 100mm de lana de vidrio sobre cielorrasos suspendidos o 30mm de PUR sobre la chapa y terminación con pintura blanca refractante.

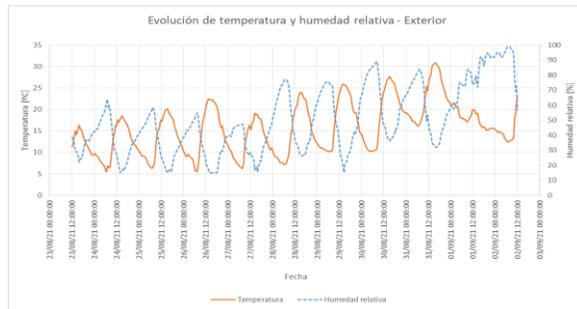
Hobo exterior: H30 - Hobo en el Palacio Municipal

Lectura: 23/8/2021 12:00
2/9/2021 12:00
T [°C] Prom: 15,75
HR [%] Prom: 50,36

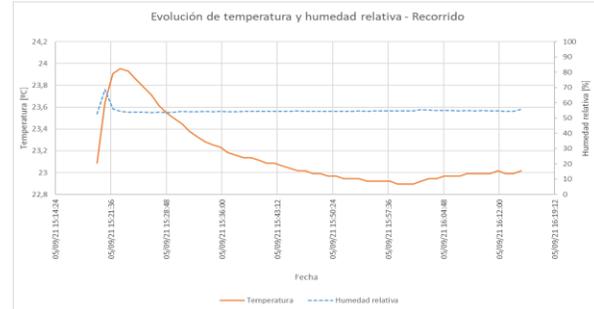
Hobo interior: H45 (recorrido por circulación)

Lectura: 5/9/2021 15:19
5/9/2021 16:14
T [°C] Prom: 23,17
HR [%] Prom: 54,72

Información faltante por no disponibilidad de instrumental.
En verano se perciben picos de temperatura y humedad relativa
por manipulación del instrumental durante su operación.

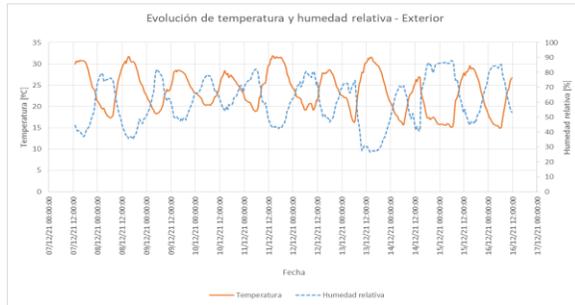
Hobo exterior: H32 - Hobo en el palacio municipal

Lectura: 7/12/2021 13:00
 16/12/2021 11:30
 T [°C] Prom: 23,60
 HR [%] Prom: 60,71

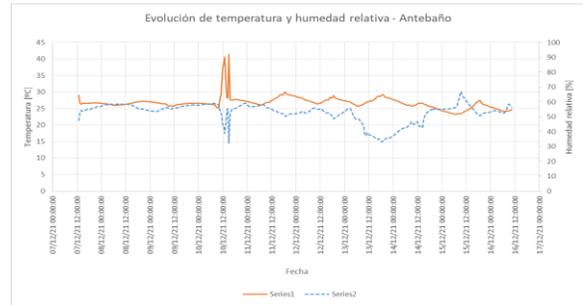
Hobo interior: H39

Lectura: 7/12/2021 13:00
 16/12/2021 10:30
 T [°C] Prom: 26,73
 HR [%] Prom: 52,89

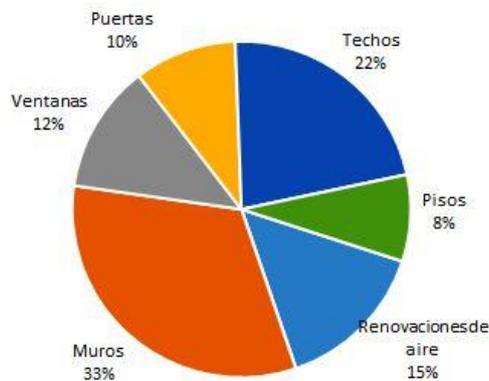
Figura 1: Pérdidas térmicas discriminadas situación original

Del diagnóstico surge que el edificio tiene un Coeficiente volumétrico global de pérdidas térmicas Gcal (IRAM 11604) de 4,73 W/m³K y un Coeficiente de pérdidas unitarias 6,31 W/m² que resulta en una Demanda anual energía eléctrica en calefacción de **86377,10 kWh/año** y 388.21 kWh/m²año, para una temperatura base de calefacción de 20°C.

A fin de definir estrategias de rehabilitación se analizan las pérdidas y se encuentra que es factible intervenir los techos (22%), muros (33%) y vidriados (22%, ventanas y puertas), según Figura 1, a fin de lograr mejoras en la demanda de energía. No es factible intervenir pisos. Las renovaciones de aire pueden reducirse a 1.5 mediante mejoras en estanqueidad de la envolvente.

- Aislamiento térmico exterior EIFS/SATE con 40mm de EPS de 30kg/m³ y basecoat reforzado con doble malla de lana de vidrio de 100 g/m². (Km₂= 0.60 W/m²K)
- En techos reforzar con 100 mm de lana de vidrio tipo Rolac plata. (Kt₁= 0.30 W/m²K)

- c. La intervención más costosa es en vidriados, sea en aislamiento, como en protección solar. En las ventanas usar DVH. ($K_{v1} = 2.86 \text{ W/m}^2\text{K}$).
- d. Por la complejidad no se prevé mejoras en pisos. ($K_p = 1.38 \text{ W/m}^2\text{K}$)

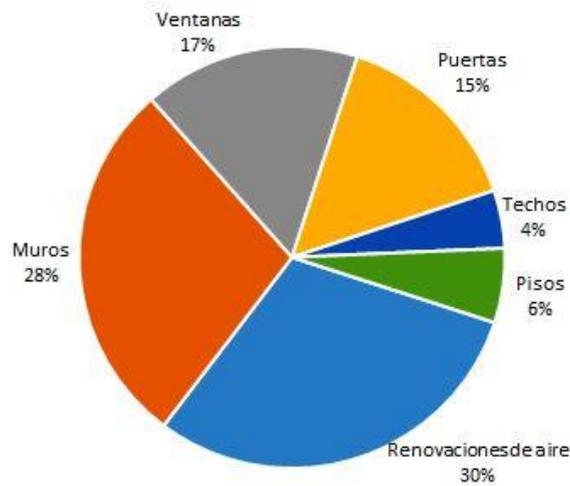
Figura 3: Pérdidas térmicas discriminadas situación mejorada

La implementación de las mejoras en muros, techos y vidriados permitirá reducir la demanda de energía en calefacción en un 63,41 %. El edificio tendrá un Coeficiente volumétrico global de pérdidas térmicas Gcal (IRAM 11604) de $1,73 \text{ W/m}^3\text{K}$ y un Coeficiente de pérdidas unitarias $2,31 \text{ W/m}^2$ que resulta en una Demanda anual energía eléctrica en calefacción de **31607,41 kWh/año** y $142,06 \text{ kWh/m}^2\text{año}$, para una temperatura base de calefacción de 20°C .

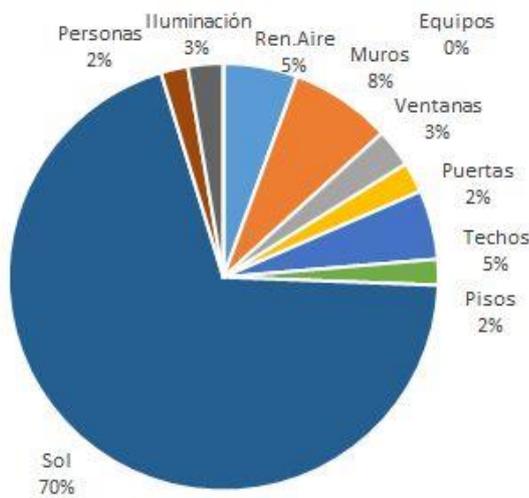
Figura 6: Aportes térmicos discriminados. Situación original verano.

La figura 6 muestra la discriminación de aportes térmicos en el edificio. Se destacan el asoleamiento con el 70%, los techos con el 5%, los muros con un 8%, y las ventanas y puertas vidriadas con un 5%. En la condición de invierno se propuso mejoras en estos. Las ventanas ya cuentan con *protección solar*. Este análisis simplificado no considera el aporte solar mediante temperatura sol/aire o similar ni el efecto de la inercia térmica que quizá modificaría la distribución de aportes. No es posible modificar aporte de personas, iluminación o renovaciones de aire al ser un edificio público. La cantidad de personas se determina por tabla a razón de 4 m²/persona.

Del diagnóstico surge que el edificio tiene una Demanda anual energía eléctrica en refrigeración de **100723,64 kWh/año** y 452,69 kWh/m²año, para una temperatura base de refrigeración de 20°C.

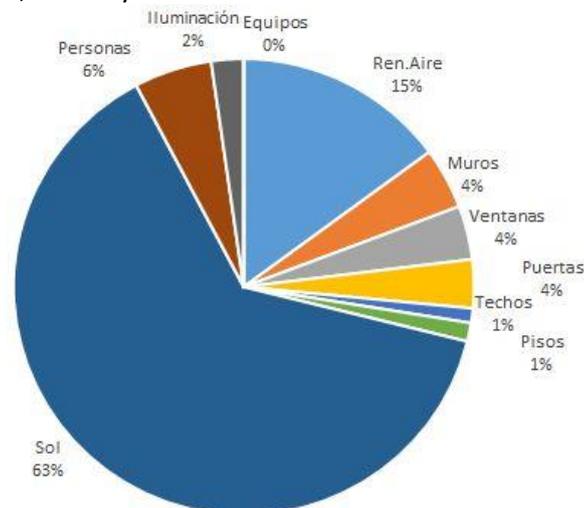
Figura 8: Aportes térmicos discriminados. Situación mejorada verano.

La figura 8 muestra la importante reducción del aporte solar relativo, con las mejoras propuestas lo mismo que en muros, techos y ventanas. No se consideraron las mejoras en pisos y puertas lo mismo que en renovaciones de aire dado el tipo de función edilicia y costos de intervención.

Del diagnóstico surge que el edificio tiene una demanda anual energía eléctrica en refrigeración de **20106,75 kWh/año** y 168,79 kWh/m²año, para una temperatura base de refrigeración de 20°C.

Se mantienen las mejoras propuestas para el invierno solo agregando una protección solar en las aberturas que lo requieran. Se busca que los vidriados tengan un FES = 0.15 en ventanas.

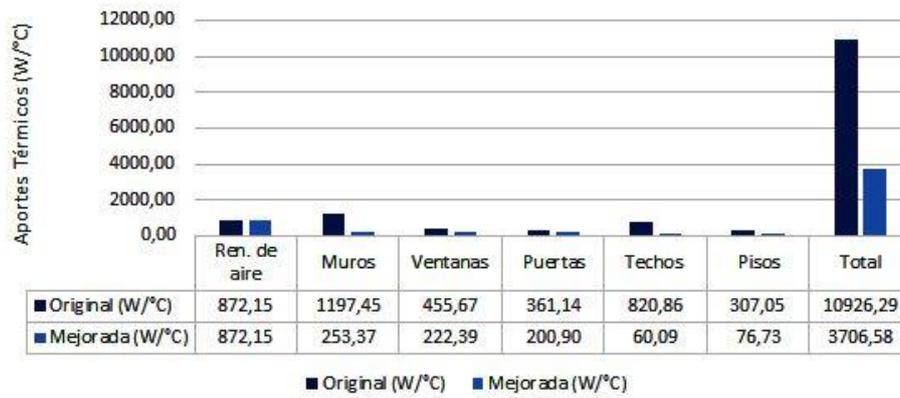
Figura 9: Comparación de edificio original y mejorado. Situación verano.

En la figura 9 se comparan el edificio original con el que resulta de las propuestas de mejoras. Destacan las reducciones en muros, ventanas, techos y en asoleamiento.

La figura 9 compara las demandas de energía entre el edificio original y el mejorado. Las reducciones más importantes se dan en asoleamiento, techos y muros, seguido de ventanas por conducción.

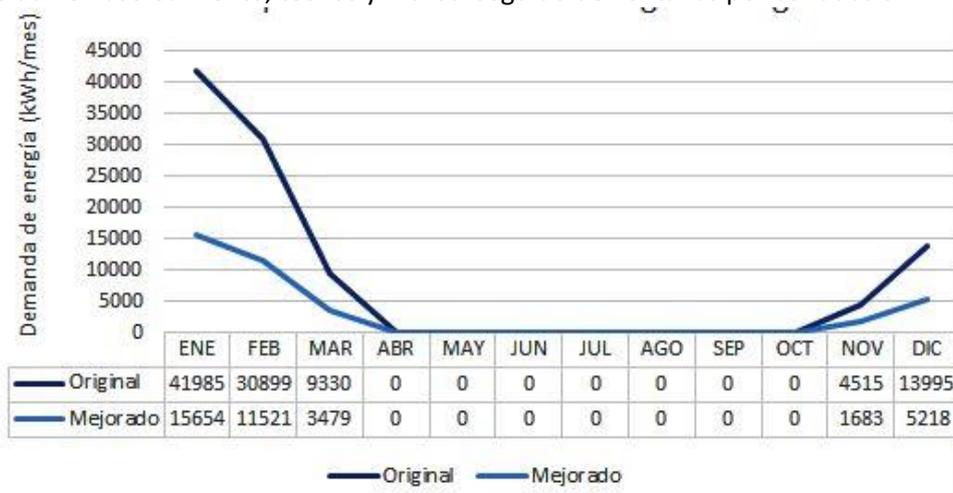
Figura 10: Comparación de la demanda de energía en refrigeración mensual del edificio original y mejorado. Situación verano.

Así la propuesta mejorada implica una reducción del **62,71%** en la demanda de energía eléctrica en refrigeración, sin considerar la eficiencia energética de los equipos de aire acondicionado.

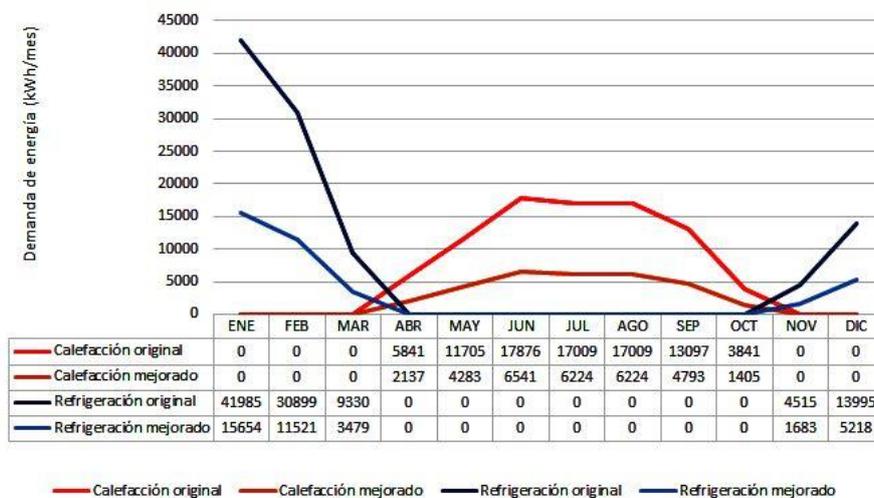
Figura 11: Comparación anual caso: CIC “Los Pioneros” de Chacabuco, Prov. De Buenos Aires.

Las Tabla 3 y figura 11 a modo de conclusión muestra que la reducción total anual de energía en climatización con las medidas de mejora propuestas podría ser de un 63,03% para mantener el edificio en una temperatura constante de 20°C a lo largo de 8hs de lunes a viernes todo el año. Reduciendo de los 840,90 kWh/m²año a 310,84 kWh/m²año. Esto muestra la necesidad de implementar soluciones en protección solar de superficies vidriadas, muros y techos. Luego queda planificar un sistema termomecánico de climatización sustentable adecuado a su implantación.
