# INFORME TÉCNICO

Caso: Casa del Futuro  
Municipio: Godoy Cruz  
Provincia: Mendoza

### Proyecto EUROCLIMA «Edificios municipales energéticamente eficientes y sustentables»

# REPORTE DIAGNÓSTICO ENERGÉTICO ORIGINAL Y MEJORADO

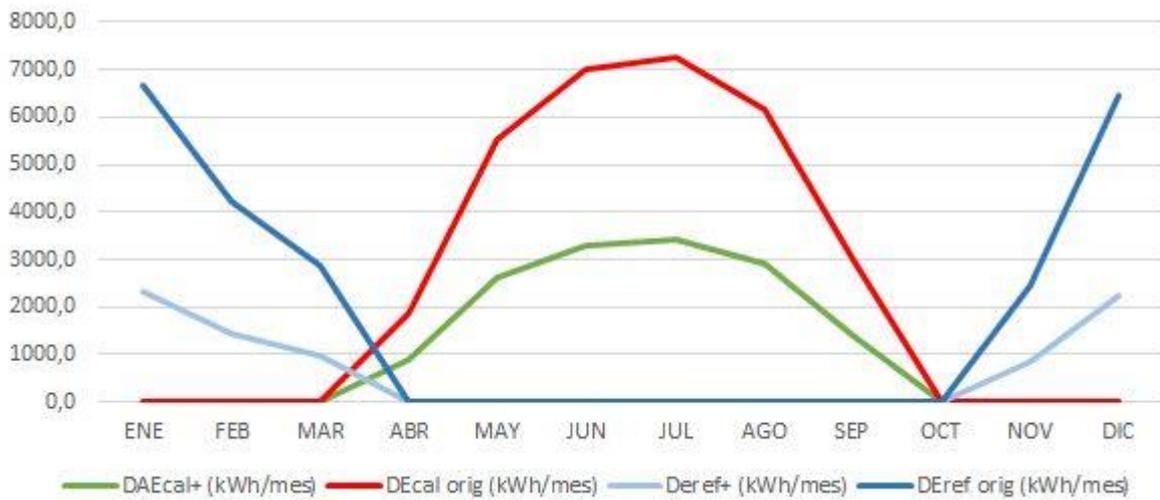
Figura 1: Comparación anual de la variación de demanda de energía simulada del caso original y mejorado.

La figura 1 muestra la fracción de ahorro posible de energía en climatización de implementarse las medidas pasivas de rehabilitación energética. Puede verse que en los meses de marzo y abril y septiembre y octubre no se requeriría climatización mecánica.

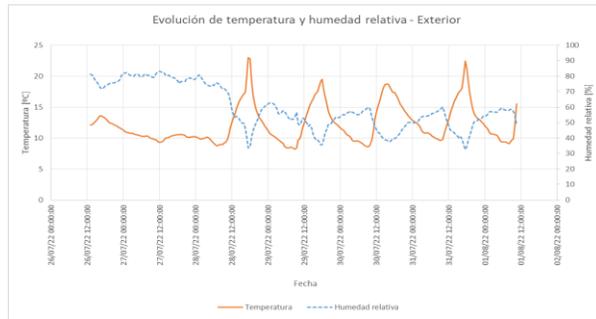
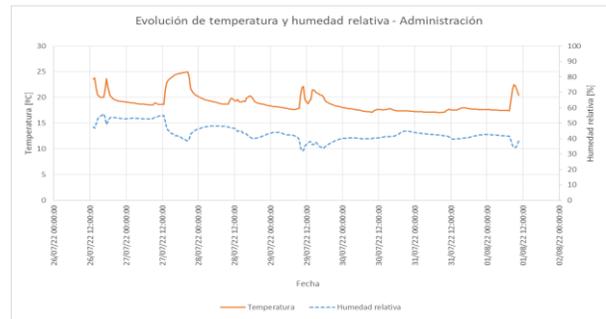
**SITUACIÓN DE CONFORT EN INVIERNO**

Hobo exterior: H32 - Edificio: Casa del Futuro

Hobo interior: H36

Lectura: 26/7/2022 13:00  
 1/8/2022 10:30  
 T [°C] Prom: 12,23  
 HR [%] Prom: 59,66

Lectura: 26/7/2022 13:00  
 1/8/2022 10:30  
 T [°C] Prom: 18,94  
 HR [%] Prom: 43,69

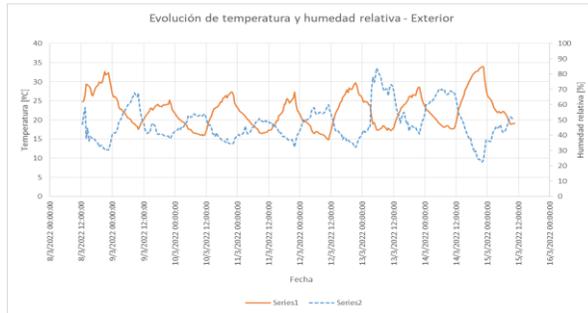
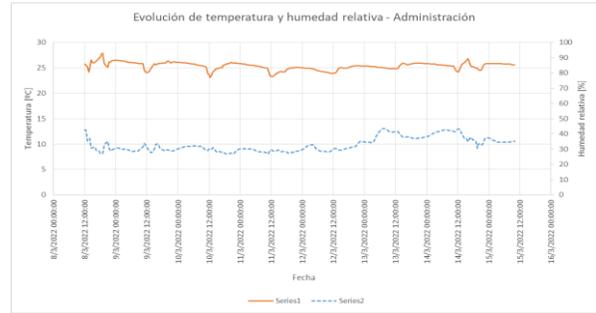
**SITUACIÓN DE CONFORT EN VERANO**

Hobo exterior: H32 - Edificio: Infinito x Descubrir

Hobo interior: H30

Lectura: 8/3/2022 12:30  
 15/3/2022 10:30  
 T [°C] Prom: 22,50  
 HR [%] Prom: 47,68

Lectura: 8/3/2022 12:00  
 15/3/2022 10:00  
 T [°C] Prom: 25,37  
 HR [%] Prom: 32,95

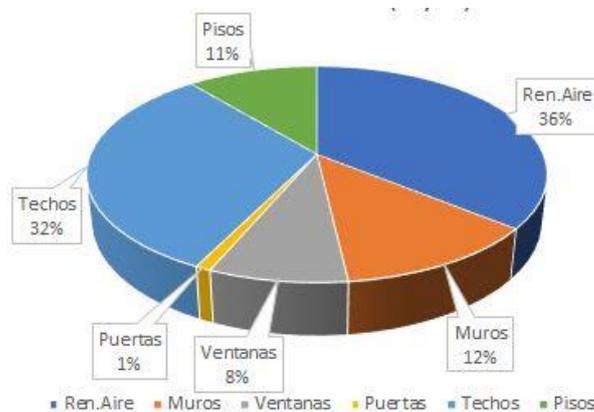
Figura 1: Pérdidas térmicas discriminadas situación original

A fin de definir estrategias de rehabilitación se analizan las pérdidas y se encuentra que es factible intervenir los techos (32%), muros (12%) y vidriados (9%, ventanas y puertas), según Figura 1, a fin de lograr mejoras en la demanda de energía. No es factible intervenir pisos sobre terreno natural ni en casona en sector con sótano. Las renovaciones de aire pueden reducirse a 1.2 mediante mejoras en las rendijas de puertas y ventanas según se verificó en la visita y relevamiento.

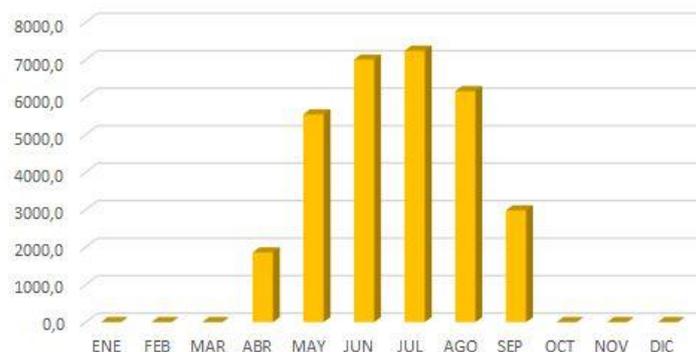
Figura 2: Demanda de energía en calefacción en kWh/mes calculado para T<sub>Bcal</sub>= 20°C, situación original

Del diagnóstico surge que el edificio tiene un Coeficiente volumétrico global de pérdidas térmicas Gcal (IRAM 11604) de 1,95 W/m<sup>3</sup>K y un Coeficiente de pérdidas unitarias 5.13 W/m<sup>2</sup> que resulta en una Demanda anual energía eléctrica en calefacción de **30795,80 kWh/año** y 79.32 kWh/m<sup>2</sup>año, para una temperatura base de calefacción de 20°C.

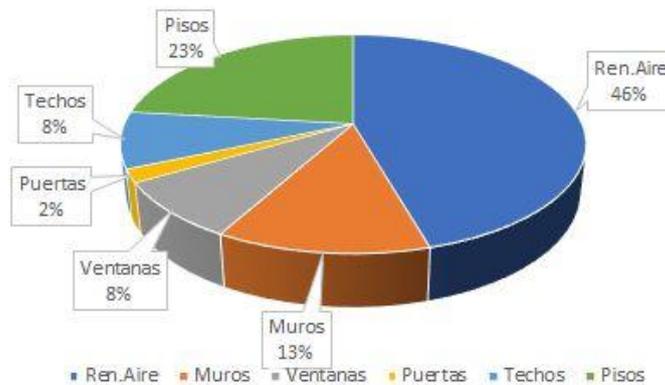
Figura 3: Pérdidas térmicas discriminadas situación mejorada

- Aislamiento en muros tipo EIFS/SATE (External Insulation Finish System) con 5 cm de EPS de 30kg/m<sup>3</sup> y base coat reforzado con malla Fibra Vidrio 10x10mm de 110g/m<sup>2</sup> en los muros con terminación exterior revocada. ( $K_{m1} = 0.59 \text{ W/m}^2\text{K}$ ) en SUM y microcine.

- Aislamiento térmico en muros del interior con estructura metálica, lana de vidrio con foil de aluminio de 80mm y terminación con tableros de yeso de roca y sustrato de OSB de 15mm cuando deban fijarse muebles. En casona para no afectar las paredes con ladrillo visto exterior. ( $K_{m2} = 0.32 \text{ W/m}^2\text{K}$ )

- En techos de chapa, dos opciones: a. aplicar un rociado de 50mm de PUR en el exterior y terminarlo con pintura blanca refractante de base acrílica o b. incorporar un nuevo cielorraso con 100 mm de lana de vidrio tipo Rolac plata. ( $K_{t1} = 0.14 \text{ W/m}^2\text{K}$ )

- La intervención más costosa es en vidriados, sea en aislamiento, como en protección solar. Una variante costosa es el cambio de todas las aberturas o al menos hojas móviles que permitan usar DVH y algo menos costoso, agregar un nuevo vidrio pegado con sellador y un perfil S de aluminio. En los vidriados fijos reemplazarlos por DVH. Similar situación en los grandes vidriados de los ingresos al edificio cambiando el cristal templado con marcos que soporten DVH. ( $K_{v1} = 2.86 \text{ W/m}^2\text{K}$ ).

- En ventanas de casona incorporar toldos retraibles en ventanas y en vidriado del ingreso. En SUM y microcine es factible un pergolado seco o vivo
- Por la complejidad no se prevé mejoras en pisos. ( $K_p = 1.34 \text{ W/m}^2\text{K}$ )

La implementación de las mejoras en muros, techos y vidriados permitirá reducir la demanda de energía en calefacción en un 52,74 %. El edificio tendrá un Coeficiente volumétrico global de pérdidas térmicas Gcal (IRAM 11604) de 0.92 W/m<sup>3</sup>K y un Coeficiente de pérdidas unitarias 2.06 W/m<sup>2</sup> que resulta en una Demanda anual energía eléctrica en calefacción de **14553,38 kWh/año** y 37,48 kWh/m<sup>2</sup>año, para una temperatura base de calefacción de 20°C.

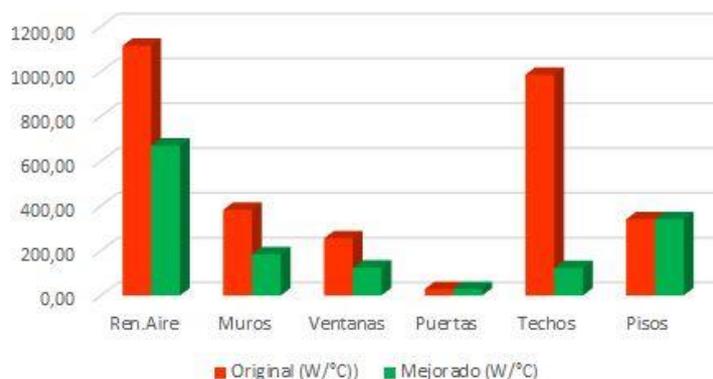
Figura 4: Comparación entre versión original y mejorada

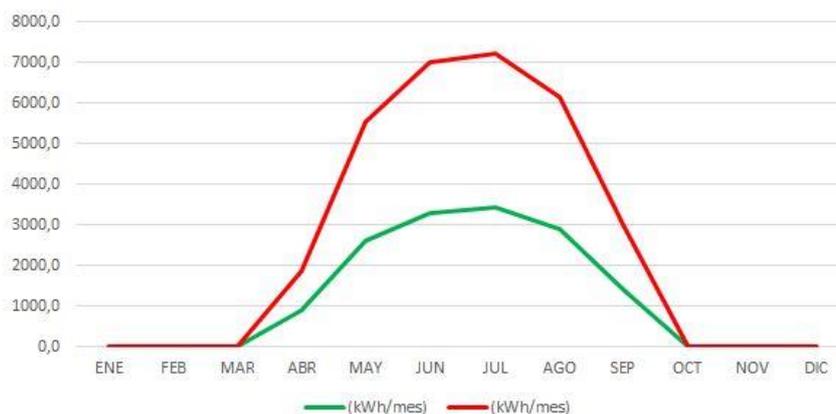
Figura 5: Comparación entre versión original y mejorada mensual

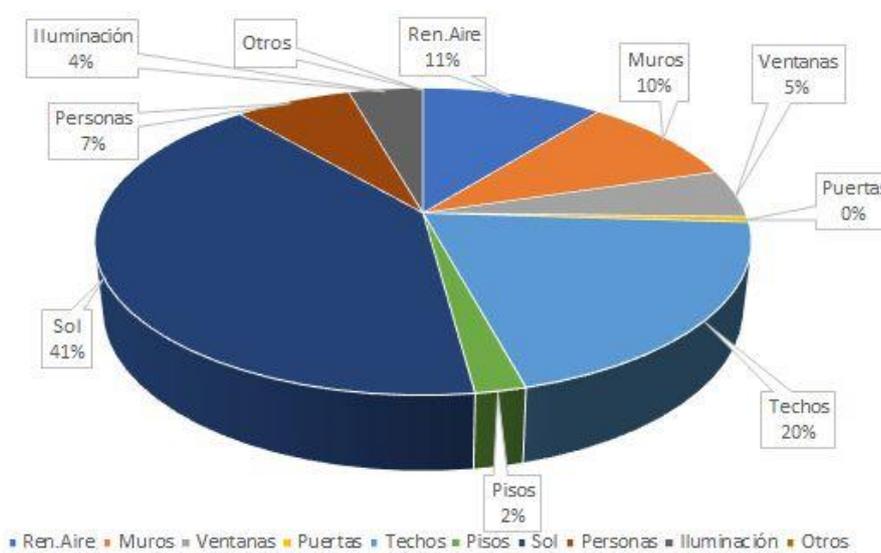
Figura 6: Aportes térmicos discriminados. Situación original verano.

La figura 6 muestra la discriminación de aportes térmicos en el edificio. Se destacan el asoleamiento con el 41%, los techos con el 20%, los muros con un 10%, y las ventanas con un 5%. En la condición de invierno se propuso mejoras en estos, pero es importante la *protección solar*. Este análisis simplificado no considera el aporte solar mediante temperatura sol/aire o similar ni el efecto de la inercia térmica que quizá modificaría la distribución de aportes. No es posible modificar aporte de personas, iluminación o renovaciones de aire al ser un edificio público.

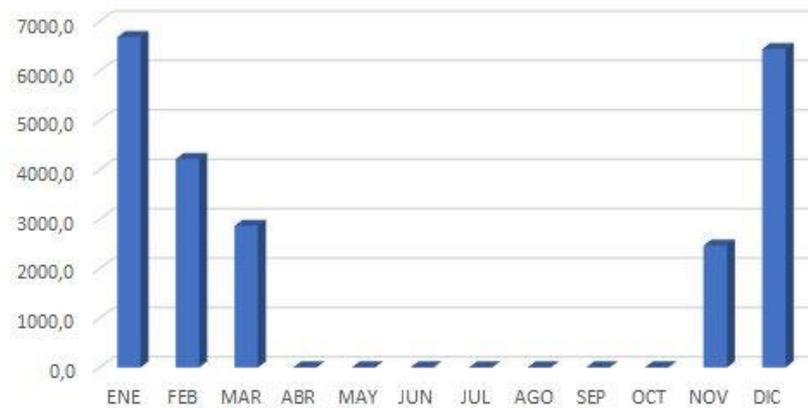
11659) de 89,07 W/m<sup>3</sup> que resulta en una Demanda anual energía eléctrica en refrigeración de **69245,50 kWh/año** y 178,4 kWh/m<sup>2</sup>año, para una temperatura base de refrigeración de 20°C.

Figura 7: Variación mensual de la demanda de energía en refrigeración actual.

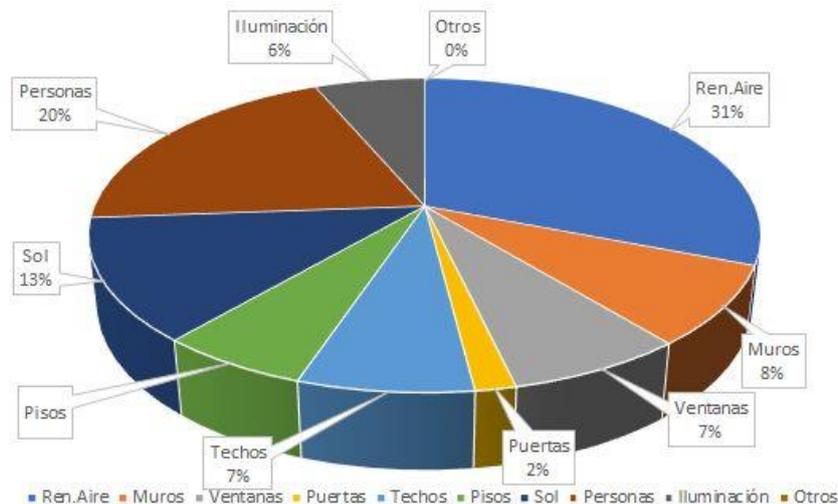
La figura 8 muestra la importante reducción del aporte solar relativo, con las mejoras propuestas lo mismo que en muros, techos y ventanas. No se consideraron las mejoras en pisos y puertas lo mismo que en renovaciones de aire dado el tipo de función edilicia y costos de intervención.

Figura 8: Aportes térmicos discriminados. Situación mejorada verano.

Del diagnóstico surge que el edificio tiene un Coeficiente volumétrico global de pérdidas térmicas Gref (IRAM 11659) de 30,74 W/m<sup>3</sup> que resulta en una demanda anual energía eléctrica en refrigeración de **56177,37 kWh/año** y 144,7 kWh/m<sup>2</sup>año, para una temperatura base de refrigeración de 20°C.

Se mantienen las mejoras propuestas para el invierno solo agregando una protección solar en las aberturas que lo requieran. Se busca que los vidriados tengan un FES = 0.13 en ventanas.

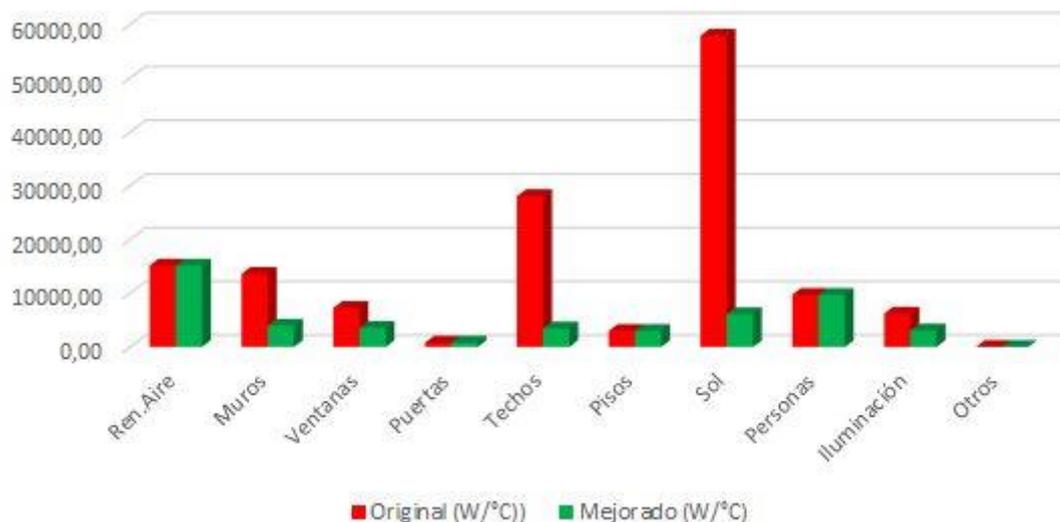
En la figura 9 se comparan el edificio original con el que resulta de las propuestas de mejoras. Destacan las reducciones en muros, ventanas, techos y en asoleamiento.

Figura 9: Comparación de edificio original y mejorado. Situación verano.

La figura 9 compara las demandas de energía entre el edificio original y el mejorado. Las reducciones más importantes se dan en asoleamiento, techos y muros, seguido de ventanas por conducción.

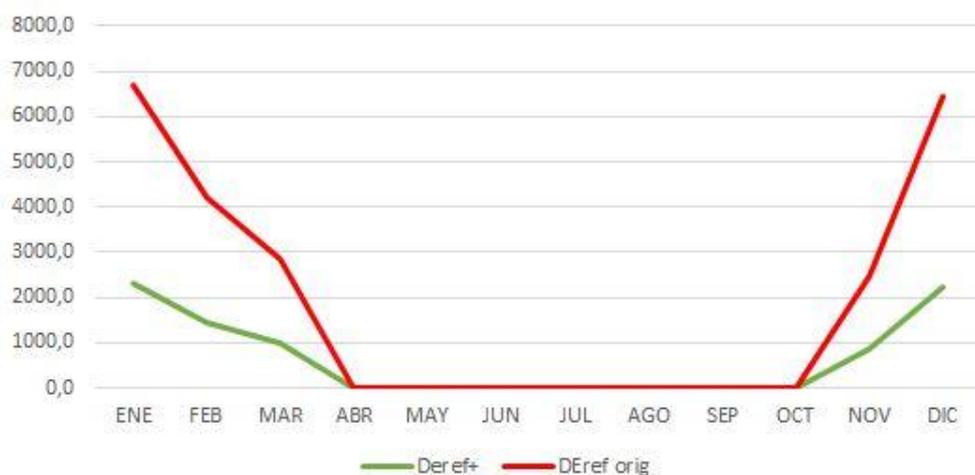
Figura 10: Comparación de la demanda de energía en refrigeración mensual del edificio original y mejorado. Situación verano.

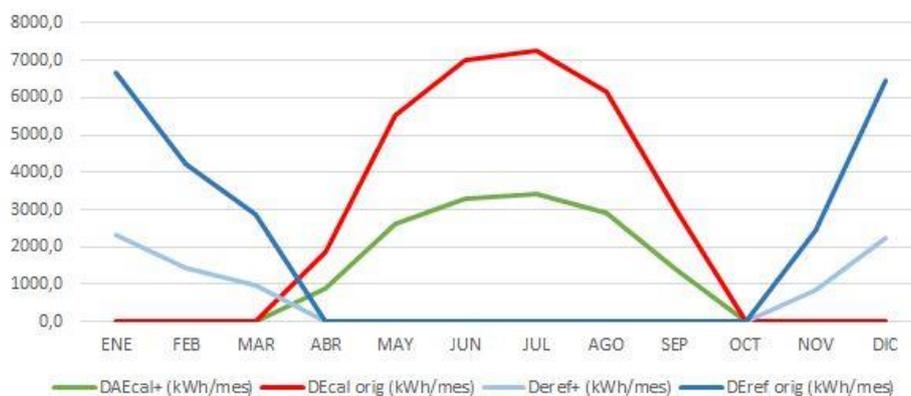
La figura 11 a modo de conclusión muestra que la reducción total anual de energía en climatización con las medidas de mejora propuestas podría ser de un 58,15% para mantener el edificio en una temperatura constante de 20°C a lo largo de 8hs de lunes a viernes todo el año. Reduciendo de los 137,75 kWh/m<sup>2</sup>año a 57,65 kWh/m<sup>2</sup>año.

Figura 11: Comparación anual caso: Casa del Futuro de Godoy Cruz, Mendoza.

Esto muestra la necesidad de implementar soluciones de fondo en especial en protección solar de superficies vidriadas y techos. Luego queda planificar un sistema termomecánico de climatización sustentable adecuado a su implantación.
