INFORME TÉCNICO

Caso: Hospital Municipal “Emilio Zerboni”

Proyecto EUROCLIMA «Edificios municipales energéticamente eficientes y sustentables»

REPORTE DIAGNÓSTICO ENERGÉTICO ORIGINAL Y MEJORADO

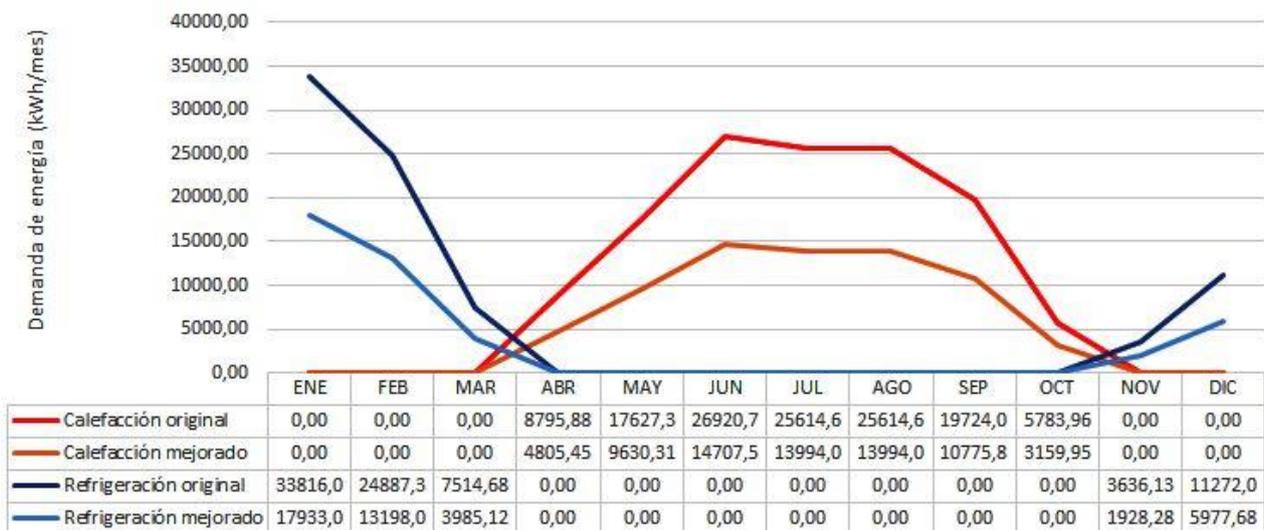
Figura 1: Comparación anual de la variación de demanda de energía simulada del caso original y mejorado.

La figura 1 muestra la fracción de ahorro posible de energía en climatización de implementarse las medidas pasivas de rehabilitación energética. Puede verse que en los meses de marzo y abril y septiembre y octubre no se requeriría climatización mecánica.

La modelización muestra una demanda potencial de energía en climatización de **822663,14 kWh/año** y 324,39 kWh/m²año que podría reducirse en un 49,91 % con medidas pasivas de rehabilitación energética. Puede haber fracción de ahorro en iluminación de terminar la migración a LED y en climatización con actualización de equipos más eficientes. La gran superficie de techos puede ser usada para una instalación solar fotovoltaica.

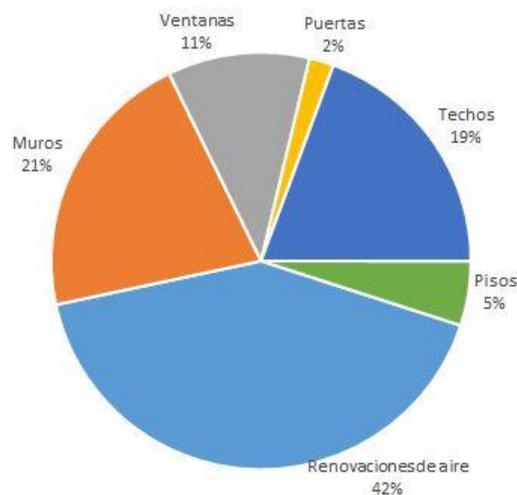
Figura 1: Pérdidas térmicas discriminadas situación original

A fin de definir estrategias de rehabilitación se analizan las pérdidas y se encuentra que es factible intervenir los techos (19%), muros (21%) y vidriados (13%, ventanas y puertas), según Figura 1, a fin de lograr mejoras en la demanda de energía. No es factible intervenir pisos. Las renovaciones de aire no pueden reducirse por razones de salubridad.

Del diagnóstico surge que el edificio tiene un Coeficiente volumétrico global de pérdidas térmicas Gcal (IRAM 11604) de 1,68 W/m³K y un Coeficiente de pérdidas unitarias 5,09 W/m²K que resulta en una Demanda anual energía eléctrica en calefacción de **449463,01 kWh/año** y 177,23 kWh/m²año, para una temperatura base de calefacción de 20°C.

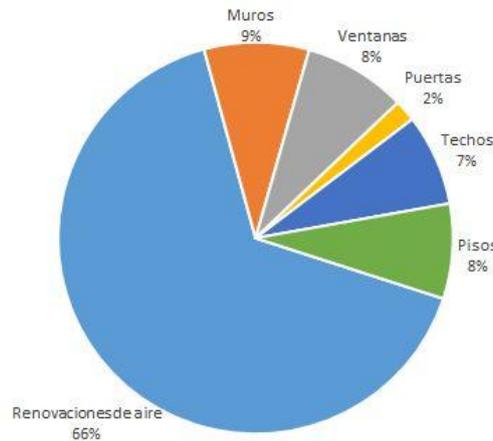
Figura 3: Pérdidas térmicas discriminadas situación mejorada

La implementación de las mejoras en muros, techos y vidriados permitirá reducir la demanda de energía en calefacción en un 36,71 %. El edificio tendrá una Demanda anual energía en calefacción de **284444,30 kWh/año** y 112,16 kWh/m²año, para una temperatura base de calefacción de 20°C.

- Aislamiento térmico exterior tipo EIF/SATE con 50mm de EPS de 30Kg/m³ y doble base coat armado con malla de vidrio de 110 g/m² en muros exteriores. ($K_{m_2} = 0.52 \text{ W/m}^2\text{K}$)
- Aislamiento interior con emplacado de yeso de roca y alma de 50mm de lana de vidrio con foil de aluminio como barrera de vapor en fachada principal este. ($K_{m_2} = 0.41 \text{ W/m}^2\text{K}$)
- En techos reforzar con 100 mm de lana de vidrio tipo Rolac plata. ($K_{t_1} = 0.42 \text{ W/m}^2\text{K}$)
- La intervención más costosa es en vidriados, sea en aislamiento. En las ventanas usar Doble Vidriado con adaptador en la misma hoja. ($K_{v_1} = 3.33 \text{ W/m}^2\text{K}$).
- Por la complejidad no se prevé mejoras en pisos. ($K_p = 1.38 \text{ W/m}^2\text{K}$)
- Se recomienda el cambio de calderas a versiones eficientes por condensación.

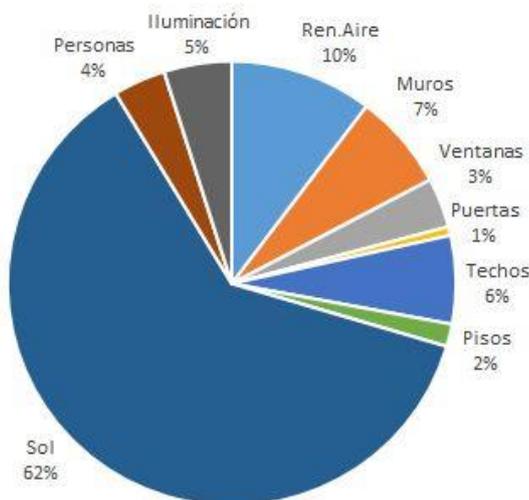
Figura 6: Aportes térmicos discriminados. Situación original verano.

La figura 6 muestra la discriminación de aportes térmicos en el edificio. Se destacan el asoleamiento con el 62%, los techos con el 6%, los muros con un 7%, y las ventanas y puertas vidriadas con un 4%. En la condición de invierno se propuso mejoras en estos. Muchas ventanas no cuentan con *protección solar*. Este análisis simplificado no considera el aporte solar mediante temperatura sol/aire o similar ni el efecto de la inercia térmica que quizá modificaría la distribución de aportes. No es posible modificar aporte de personas,

iluminación o renovaciones de aire al ser un edificio público. La cantidad de personas se determina por tabla a razón de 4 m²/persona.

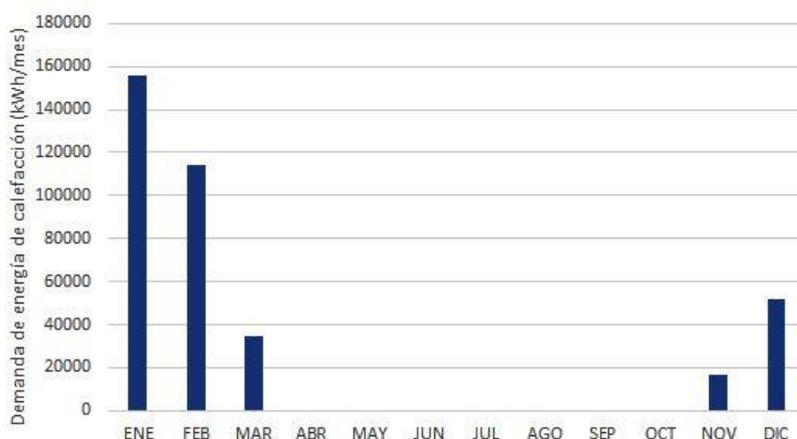
Figura 7: Variación mensual de la demanda de energía en refrigeración actual.

Del diagnóstico surge que el edificio tiene una Demanda anual energía eléctrica en refrigeración de **373200,12 kWh/año** y 147,16 kWh/m²año, para una temperatura base de refrigeración de 20°C.

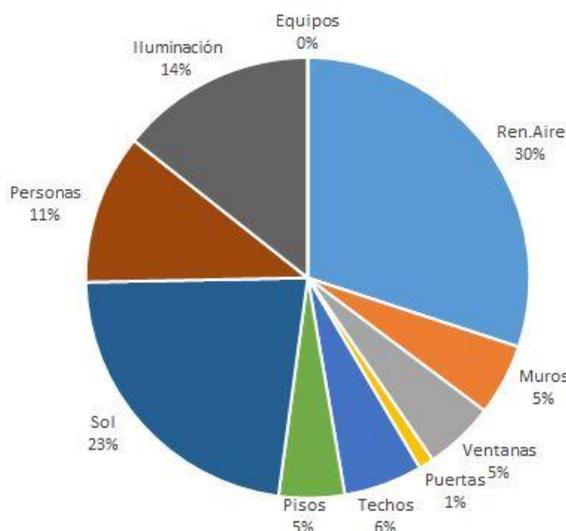
Figura 8: Aportes térmicos discriminados. Situación mejorada verano.

La figura 8 muestra la importante reducción en muros, techos y ventanas. No se consideraron las mejoras en pisos y puertas lo mismo que en renovaciones de aire dado el tipo de función edilicia y costos de intervención.

Del diagnóstico surge que el edificio tiene una demanda anual energía eléctrica en refrigeración de **127640,59 kWh/año** y 50,33 kWh/m²año, para una temperatura base de refrigeración de 20°C.

Se mantienen las mejoras propuestas para el invierno.

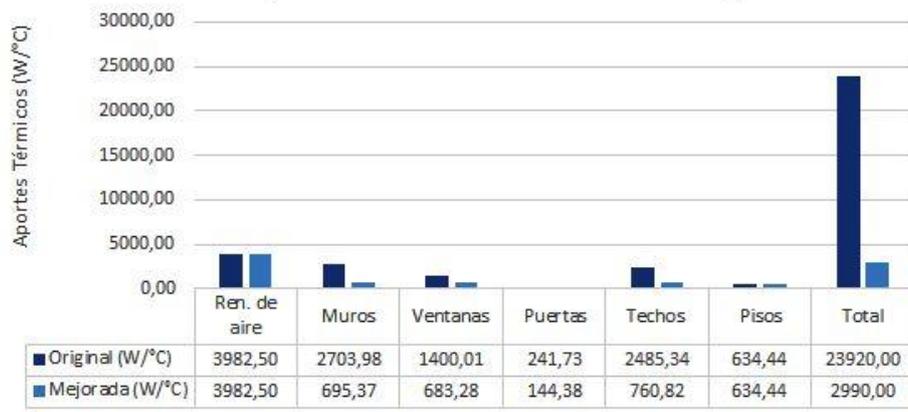
Figura 9: Comparación de edificio original y mejorado. Situación verano.

En la figura 9 se comparan el edificio original con el que resulta de las propuestas de mejoras. Destacan las reducciones en muros, ventanas, techos.

La figura 9 compara las demandas de energía entre el edificio original y el mejorado. Las reducciones más importantes se dan en techos y muros, seguido de ventanas por conducción.

Así la propuesta mejorada implica una reducción del **65,80%** en la demanda de energía eléctrica en refrigeración, sin considerar la eficiencia energética de los equipos de aire acondicionado.

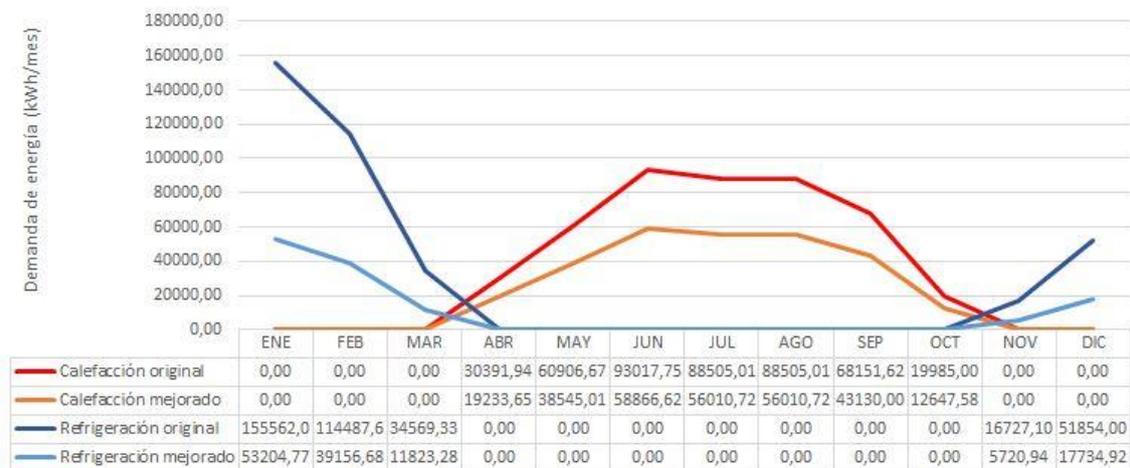
Figura 11: Comparación anual caso: Hospital Municipal. San A. Areco, Prov. de Buenos Aires.

Las Tabla 3 y figura 11 a modo de conclusión muestra que la reducción total anual de energía en climatización con las medidas de mejora propuestas podría ser de un **49,91 %** para mantener el edificio en una temperatura constante de 20°C a lo largo de 8hs de lunes a viernes todo el año (los hospitales funcionan las 24hs se optó para hacer indicadores comparativos con el resto del proyecto usar el horario de atención al público, sino la demanda de energía sería casi el triple). Reduciendo de los 324,39 kWh/m²año a 162,49 kWh/m²año. Esto muestra la necesidad de implementar soluciones en superficies vidriadas, muros y techos.

El sistema de climatización requiere de un diagnóstico y proyecto específico. Como asimismo la alternativa de instalar un generador fotovoltaico que cubra los techos sombreándolos.
