INFORME TÉCNICO

Caso: Jardín de Infantes
“Estación Feliz”
Comuna: Soldini
Provincia: Santa Fe

Proyecto EUROCLIMA «Edificios municipales energéticamente eficientes y sustentables»

REPORTE DIAGNÓSTICO ENERGÉTICO ORIGINAL Y MEJORADO

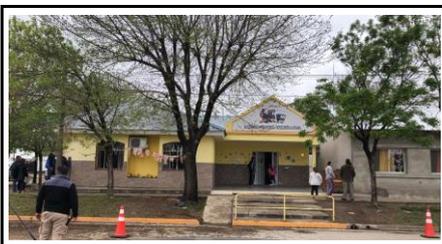
FOTOGRAFÍAS DEL EDIFICIO

Techo de chapa, cielorraso suspendido de yeso, 5cm de lana de vidrio

Ladrillos huecos de 18cm con revoque interior y exterior

Baldosas grises de 30x30cm

Carpintería Marco de hierro y vidrio simple

Instalaciones térmicas Calefactores a gas tipo tiro balanceado y refrigeración split

Instalaciones lumínicas Iluminación fluorescente y LED

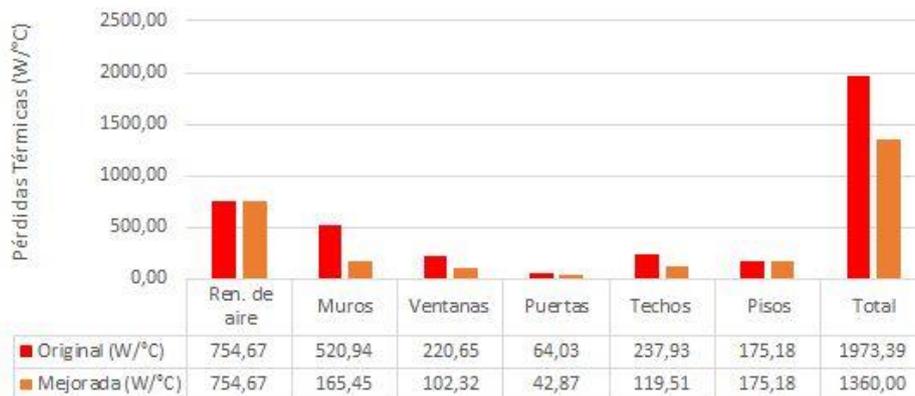
Figura 4: Comparación entre versión original y mejorada
