INFORME TÉCNICO

Caso: Palacio Municipal
Municipio: Tapalqué
Provincia: Buenos Aires

Proyecto EUROCLIMA «Edificios municipales energéticamente eficientes y sustentables»

REPORTE DIAGNÓSTICO ENERGÉTICO ORIGINAL Y MEJORADO

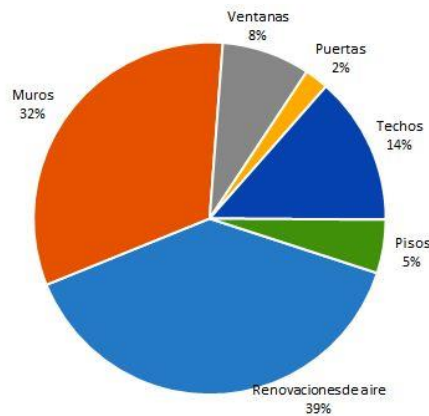
Figura 1: Pérdidas térmicas discriminadas situación original

A fin de definir estrategias de rehabilitación se analizan las pérdidas y se encuentra que es factible intervenir los techos (14%), muros (32%) y vidriados (10%, ventanas y puertas), según Figura 1, a fin de lograr mejoras en la demanda de energía. No es factible intervenir pisos. Las renovaciones de aire pueden reducirse a 1.5 o 1.2 mediante mejoras en estanqueidad de la envolvente.

- Aislamiento térmico en muros del interior con estructura metálica, lana de vidrio con foil de aluminio de 80mm y terminación con tableros de yeso de roca y sustrato de OSB de 15mm cuando deban fijarse muebles. ($K_{m2} = 0.58 \text{ W/m}^2\text{K}$)
- En techos reforzar con 100 mm de lana de vidrio tipo Rolac plata sobre cielorrasos o aplicación de 30mm de PUR terminado con pintura blanca de caucho sintético y velo de vidrio. ($K_m = 0.31$ a $0.28 \text{ W/m}^2\text{K}$ según opción adoptada)
- La intervención más costosa es en vidriados en aislamiento. En las ventanas usar DVH. ($K_{v1} = 2.86 \text{ W/m}^2\text{K}$).
- Por la complejidad no se prevé mejoras en pisos. ($K_p = 1.38 \text{ W/m}^2\text{K}$)

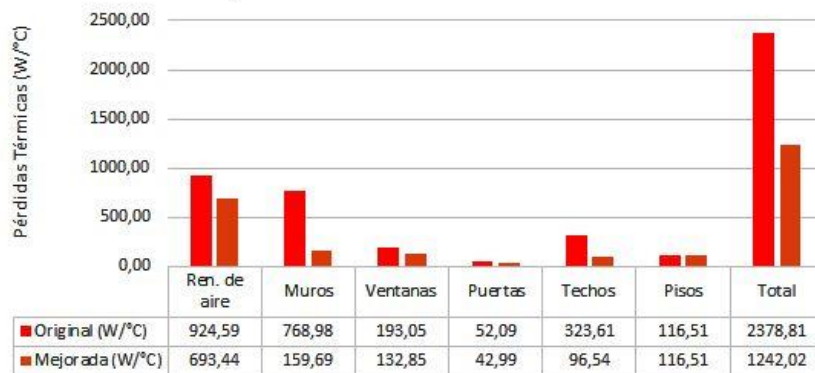
Figura 4: Comparación entre versión original y mejorada

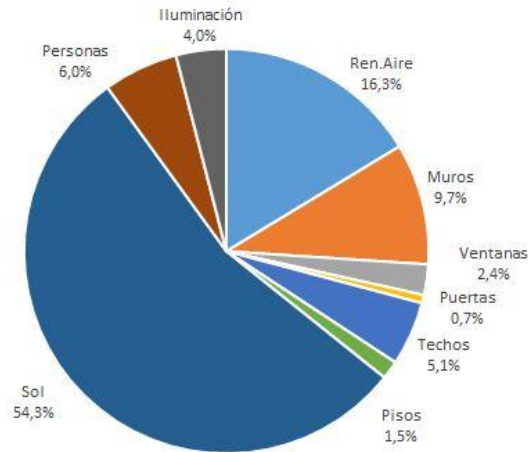
La figura 6 muestra la discriminación de aportes térmicos en el edificio. Se destacan el asoleamiento con el 54.3%, los techos con el 5.1%, los muros con un 9.7%, y las ventanas con un 2.4%. En la condición de invierno se propuso mejoras en estos. Algunas ventanas ya cuentan con *protección solar*. Este análisis simplificado no considera el aporte solar mediante temperatura sol/aire o similar ni el efecto de la inercia térmica que quizá modificaría la distribución de aportes. No es posible modificar aporte de personas, iluminación o renovaciones de aire al ser un edificio público. La cantidad de personas se determina por tabla a razón de 4 m²/persona.

Figura 6: Aportes térmicos discriminados. Situación original verano.
