# INFORME TÉCNICO

Caso: Palacio Municipal

Municipio: Chacabuco

Proyecto EUROCLIMA «Edificios municipales energéticamente eficientes y sustentables»

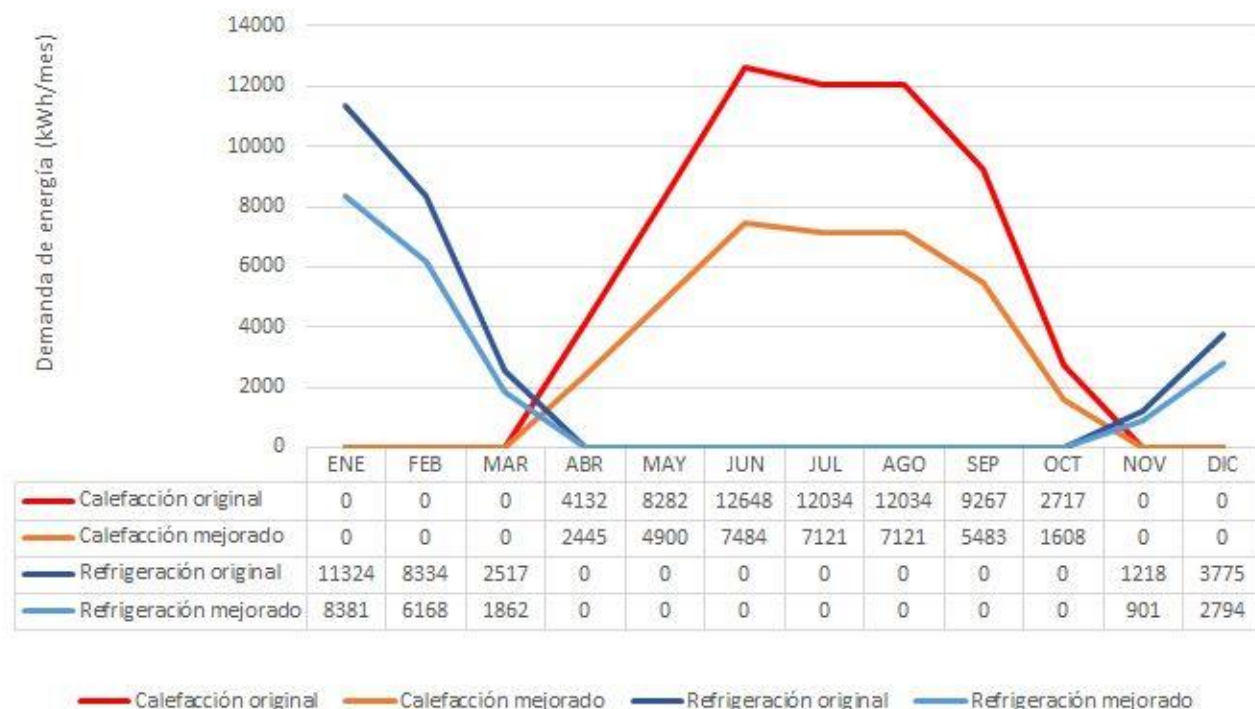
Figura 1: Comparación anual de la variación de demanda de energía simulada del caso original y mejorado.

La figura 1 muestra la fracción de ahorro posible de energía en climatización de implementarse las medidas pasivas de rehabilitación energética. Puede verse que en los meses de marzo y abril y septiembre y octubre no se requeriría climatización mecánica.

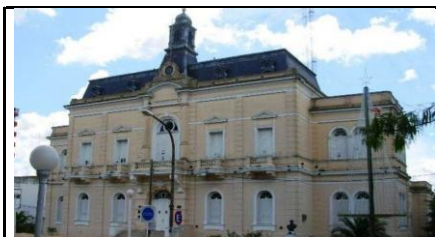
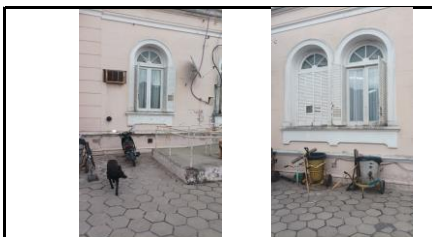
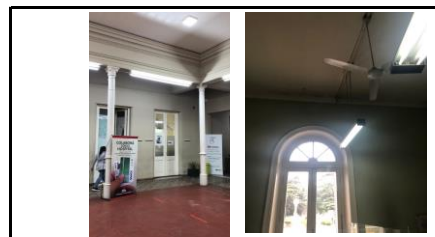
**FOTOGRAFÍAS DEL EDIFICIO**

Chapa galvanizada con cielorraso suspendido de yeso

Ladrillos macizos

Pisos de madera

Carpintería Madera con vidrio simple

Instalaciones térmicas Calefacción con tiros balanceado y refrigeración con Split

Instalaciones lumínicas Fluorescente y LED

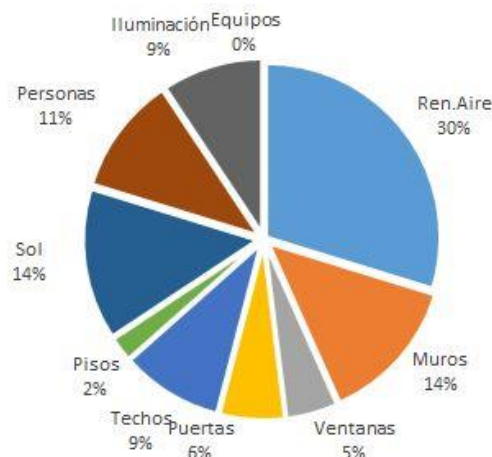
Figura 6: Aportes térmicos discriminados. Situación original verano.

La figura 6 muestra la discriminación de aportes térmicos en el edificio. Se destacan el asoleamiento con el 14%, los techos con el 9%, los muros con un 14%, y las ventanas con un 5%. En la condición de invierno se propuso mejoras en estos. Las ventanas ya cuentan con *protección solar*. Este análisis simplificado no considera el aporte solar mediante temperatura sol/aire o similar ni el efecto de la inercia térmica que quizá modificaría la distribución de aportes. No es posible modificar aporte de personas, iluminación o renovaciones de aire al ser un edificio público. La cantidad de personas se determina por tabla a razón de 4 m<sup>2</sup>/persona.

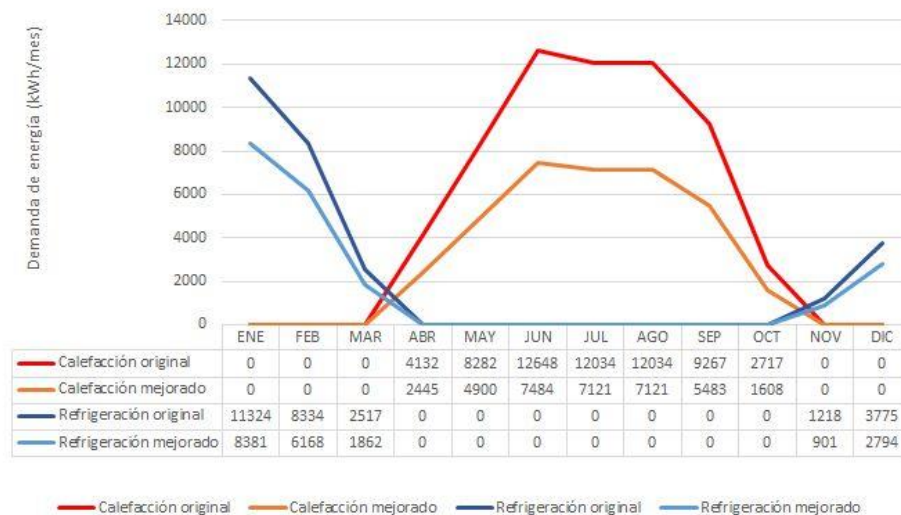
Las Tabla 3 y figura 11 a modo de conclusión muestra que la reducción total anual de energía en climatización con las medidas de mejora propuestas podría ser de un 36,26% para mantener el edificio en una temperatura constante de 20°C a lo largo de 8hs de lunes a viernes todo el año. Reduciendo de los 137,55 kWh/m<sup>2</sup>año a 87,67 kWh/m<sup>2</sup>año. Esto muestra la necesidad de implementar soluciones en protección solar de superficies vidriadas, muros y techos. Luego queda planificar un sistema termomecánico de climatización sustentable adecuado a su implantación.

Figura 11: Comparación anual caso: Palacio Municipal de Chacabuco, Prov. De Buenos Aires.
