INFORME TÉCNICO

Caso: Centro Cultural Oeste

Proyecto EUROCLIMA «Edificios municipales energéticamente eficientes y sustentables»

REPORTE DIAGNÓSTICO ENERGÉTICO ORIGINAL Y MEJORADO

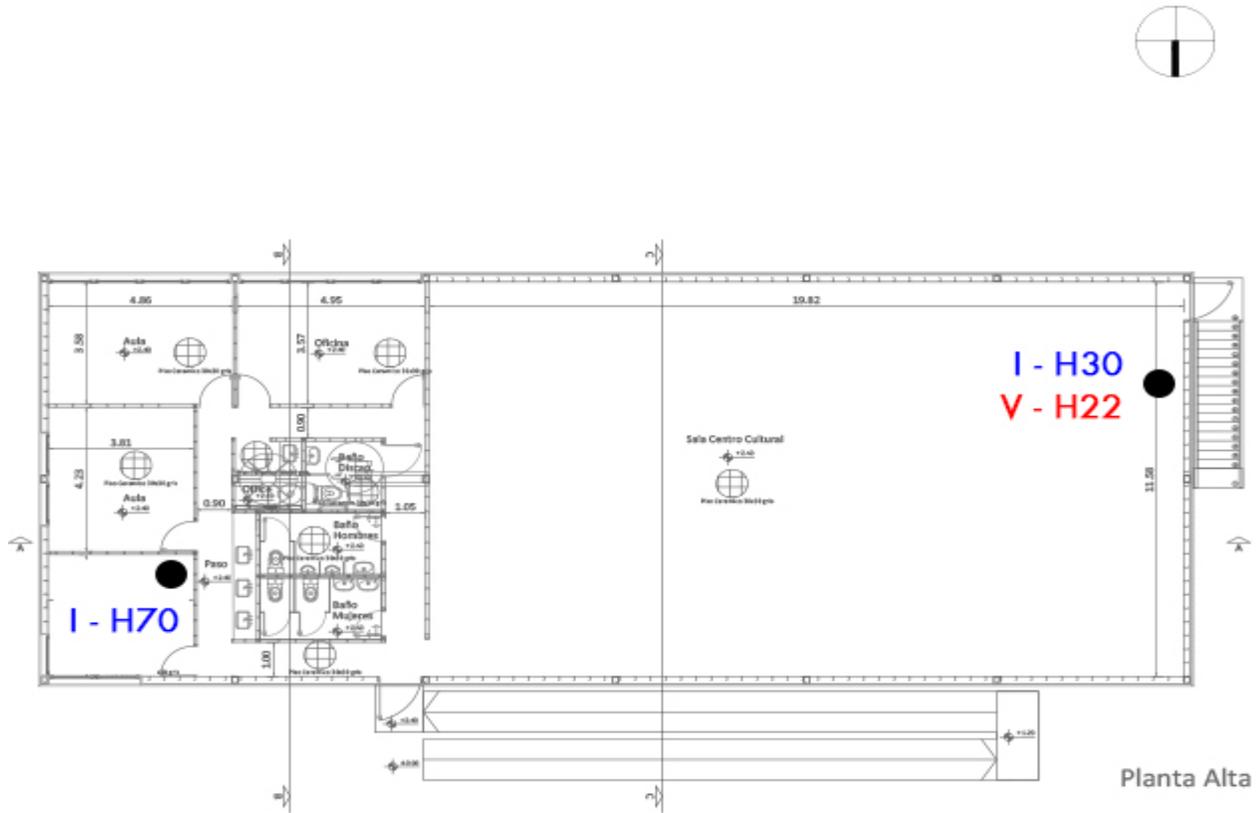
PLANO DEL EDIFICIO CON UBICACIÓN DE HOBOS

Planta Alta

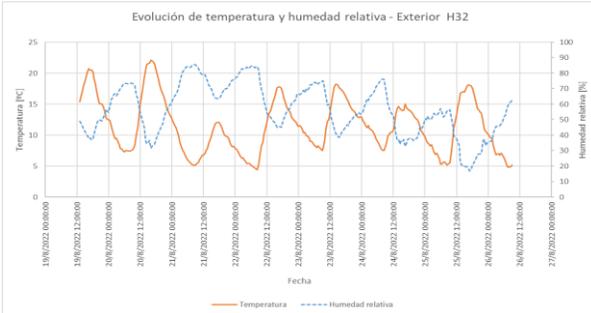
Hobo exterior: H32 - Colocado en Defensa Civil

Lectura: 19/8/2022 13:00
 26/8/2022 09:00
 T [°C] Prom: 11,52
 HR [%] Prom: 56,38

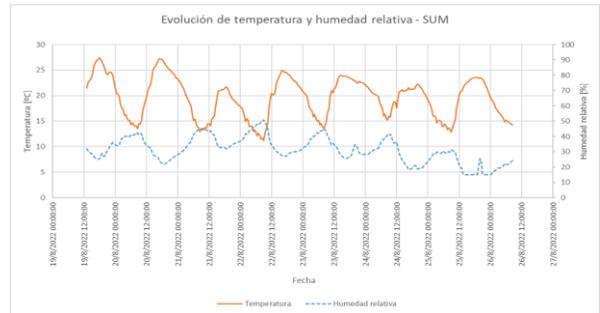
Hobo interior: H30

Lectura: 19/8/2022 13:00
 26/8/2022 08:30
 T [°C] Prom: 19,57
 HR [%] Prom: 31,16

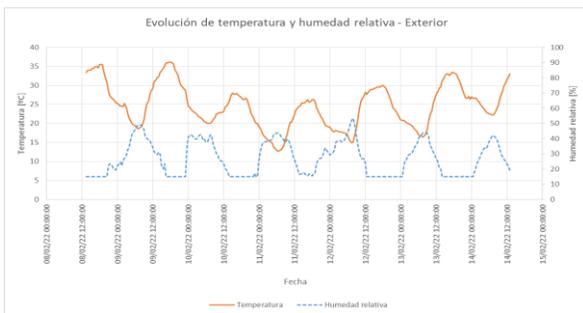
Hobo exterior: H15 - Colocado en Defensa Civil

Lectura: 8/2/2022 13:30
 14/2/2022 13:00
 T [°C] Prom: 24,64
 HR [%] Prom: 26,88

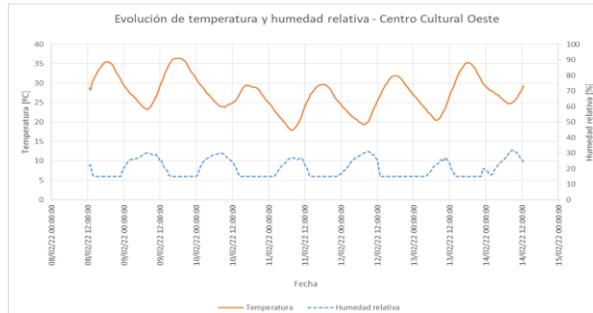
Hobo interior: H22

Lectura: 8/2/2022 12:30
 14/2/2022 12:30
 T [°C] Prom: 27,38
 HR [%] Prom: 20,21

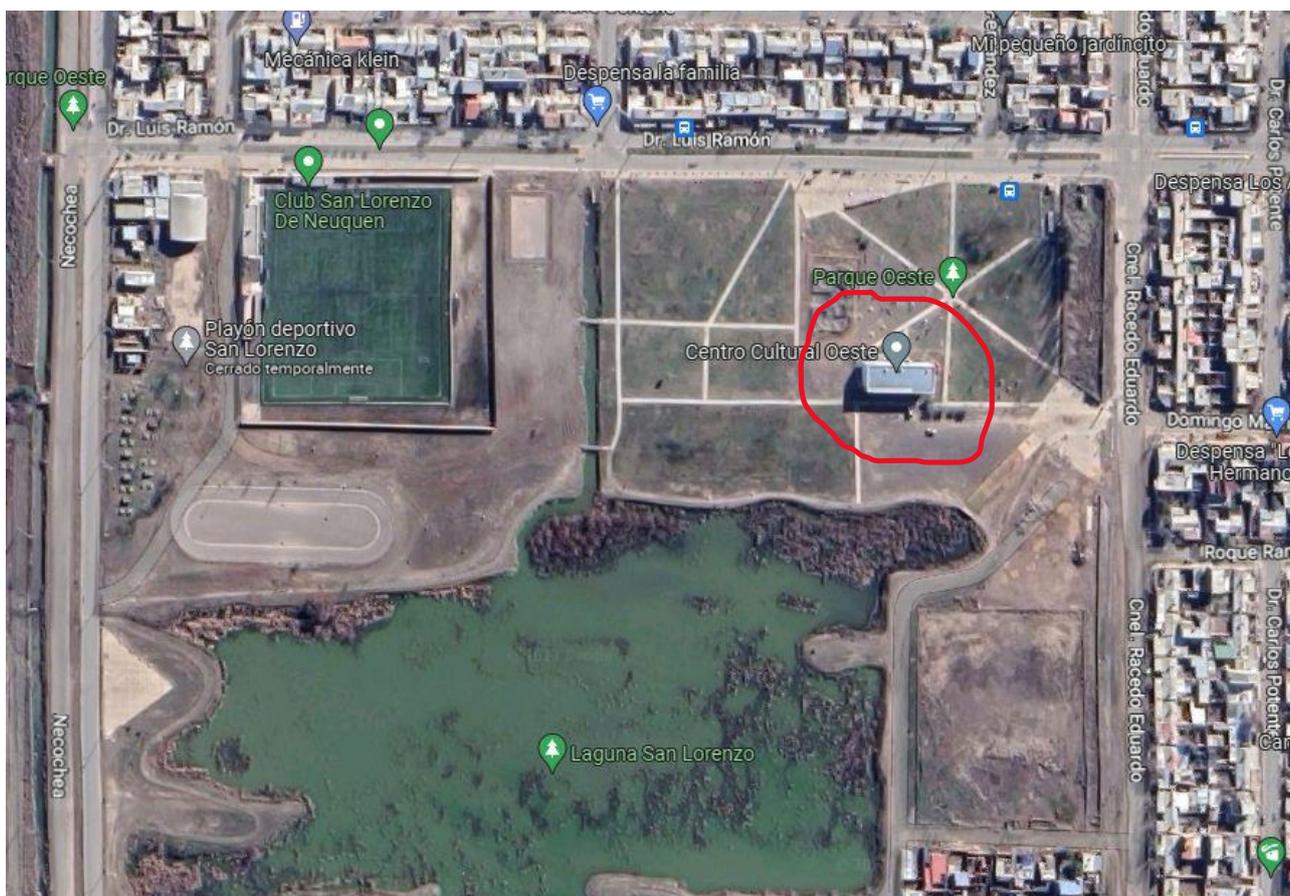
El edificio se encuentra localizado en calle Tronador 1434, entre El Chocón y Lácar (Lat -38.9702; Long -68.0341) en clima templado frío en Zona IVb (IRAM 11603). Se encuentra en la periferia sudeste de la ciudad de Neuquén y de esta se toman los datos climáticos. Su construcción es reciente. Está implantado exento en un lote pequeño a orillas de un canal y de la planta de tratamiento de líquidos cloacales. El frente principal da al oeste y tiene caras con ventanas en todas direcciones. Se compone de un SUM, sanitarios, un escritorio, cocina y un depósito. Tiene una superficie habitable de 117,70 m² y un volumen a climatizar de 345,09 m³ con una altura media de locales de 2,88m.

Figura: Implantación del Centro Cultural Oeste en el predio.

Según sectores está materializado con muros de ladrillos huecos revocados en ambas caras de 20 cm ($R= 0.54 \text{ m}^2\text{K/W}$ y $K= 1,84 \text{ W/m}^2\text{K}$), el techo es de chapa color a dos aguas con cielorraso suspendido modular de placas tipo Andina ($R= 1.02 \text{ m}^2\text{K/W}$ y $K= 0.98 \text{ W/m}^2\text{K}$). Las carpinterías de ventanas y puertas son amplias de perfiles de aluminio con un vidrio de seguridad de 3+3mm de espesor sin protección adicional ($R= 0.17 \text{ m}^2\text{K/W}$ y $K= 5.86 \text{ W/m}^2\text{K}$). Los solados son mixtos de cerámicas esmaltadas sobre contrapiso de hormigón pobre o baldosas calcáreas ($R= 0.83 \text{ m}^2\text{K/W}$ y $K= 1.20 \text{ W/m}^2\text{K}$).

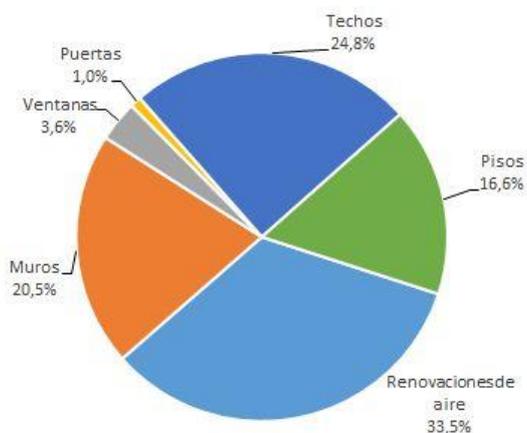
Figura 1: Pérdidas térmicas discriminadas situación original

A fin de definir estrategias de rehabilitación se analizan las pérdidas y se encuentra que es factible intervenir los techos (24,8%), muros (20,5%) y vidriados (4,62%, ventanas), según Figura 1, a fin de lograr mejoras en la demanda de energía.

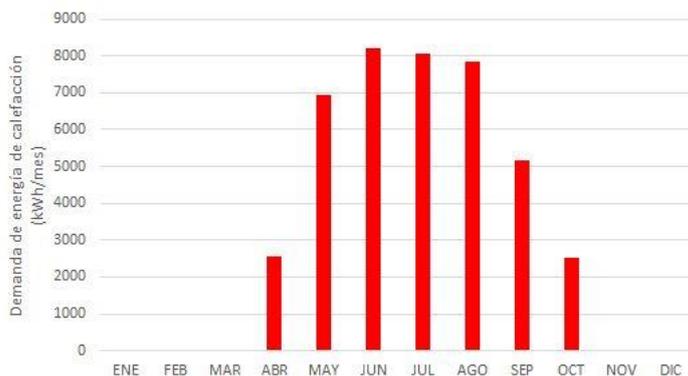
Figura 2: Demanda de energía en calefacción en kWh/mes calculado para TBcal= 20°C, situación original

Del diagnóstico surge que el edificio tiene un Coeficiente volumétrico global de pérdidas térmicas Gcal (IRAM 11604) de 2,09 W/m³K y un Coeficiente de pérdidas unitarias 8,31 W/m²K que resulta en una Demanda anual energía eléctrica en calefacción de **41243,20 kWh/año** y 121,48 kWh/m²año, para una temperatura base de calefacción de 20°C.

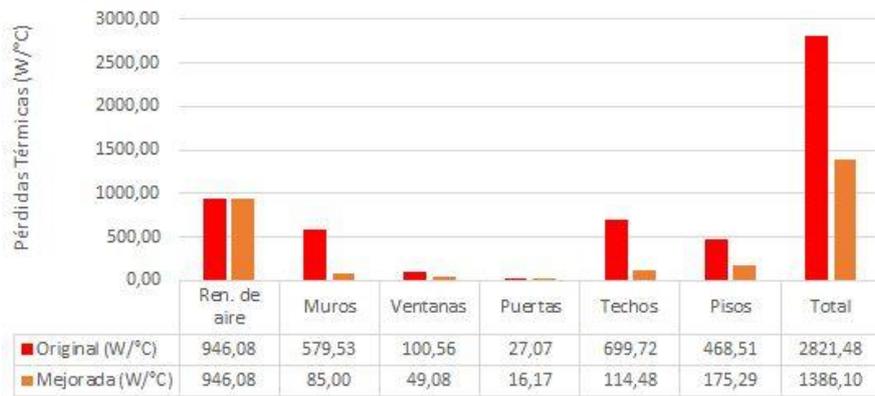
Figura 4: Comparación entre versión original y mejorada

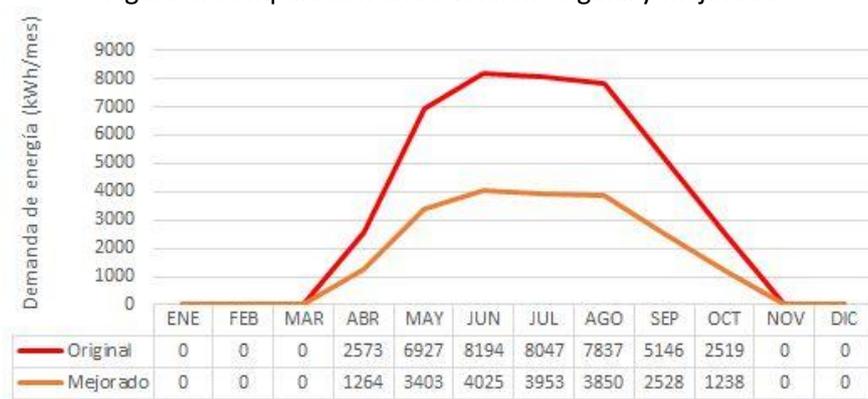
Figura 5: Comparación entre versión original y mejorada mensual

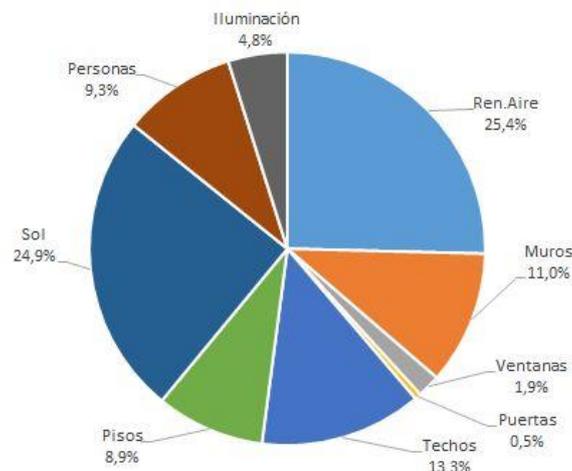
La figura 6 muestra la discriminación de aportes térmicos en el edificio. Se destacan el asoleamiento con el 24,9%, los techos con el 13,3%, los muros con un 11,0%, y las ventanas con un 1,9%. En la condición de invierno se propuso mejoras en estos, pero es importante la *protección solar*.

Figura 6: Aportes térmicos discriminados. Situación original verano.

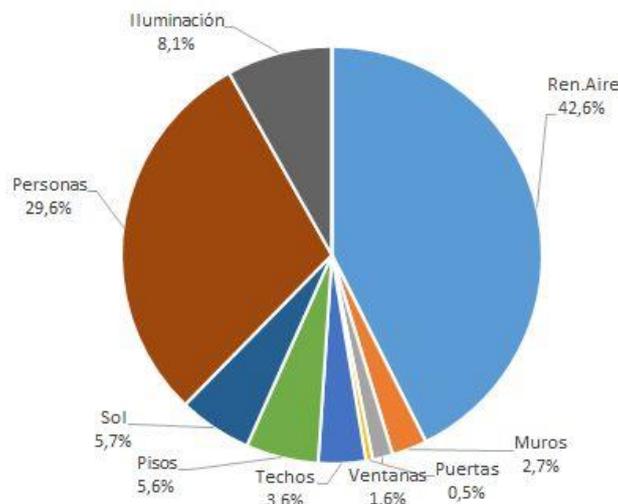
La figura 8 muestra la leve reducción del aporte solar relativo, con las mejoras propuestas lo mismo que en muros, techos y ventanas. No se consideraron las mejoras en pisos y puertas lo mismo que en renovaciones de aire dado el tipo de función edilicia y costos de intervención.

Figura 8: Aportes térmicos discriminados. Situación mejorada verano.

Se mantienen las mejoras propuestas para el invierno solo agregando una protección solar en las aberturas que lo requieran. Se busca que los vidriados tengan un FES = 0.13 en ventanas.

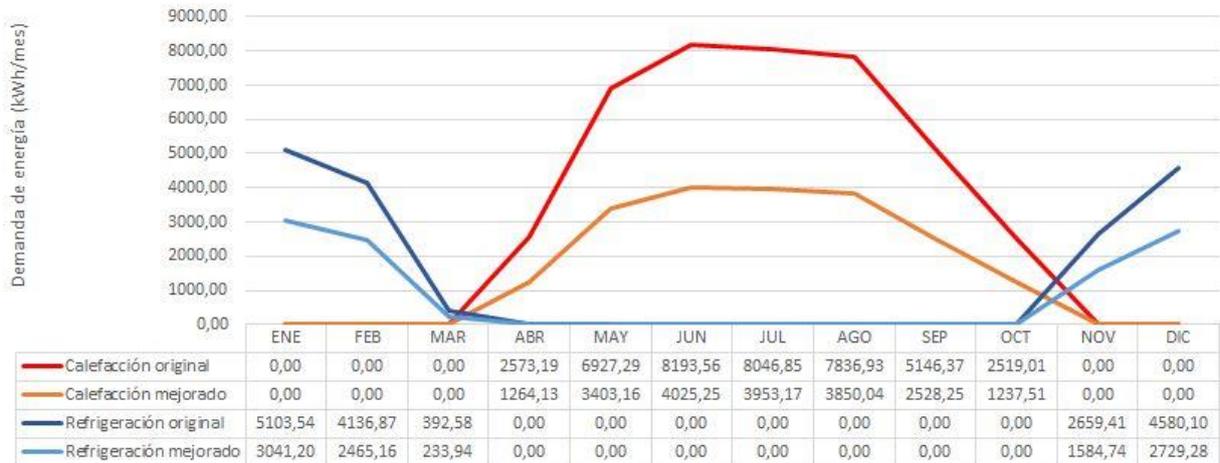
La figura 11 a modo de conclusión muestra que la reducción total anual de energía en climatización con las medidas de mejora propuestas podría ser de un 47,84% para mantener el edificio en una temperatura constante de 20°C a lo largo de 8hs de lunes a viernes todo el año. Reduciendo de los 171,18 kWh/m²año a 89,30 kWh/m²año.

Figura 11: Comparación anual caso: Centro Cultural Oeste, Neuquén. Neuquén.

Esto muestra la necesidad de implementar soluciones de fondo en especial en protección solar de superficies vidriadas y techos. Luego queda planificar un sistema termo mecánico de climatización sustentable adecuado al edificio por su implantación urbana.
