# INFORME TÉCNICO

Caso: Casa de la Cultura  
Municipio: Montecarlo  
Provincia: Misiones

Proyecto EUROCLIMA «Edificios municipales energéticamente eficientes y sustentables»

# REPORTE DIAGNÓSTICO ENERGÉTICO ORIGINAL Y MEJORADO

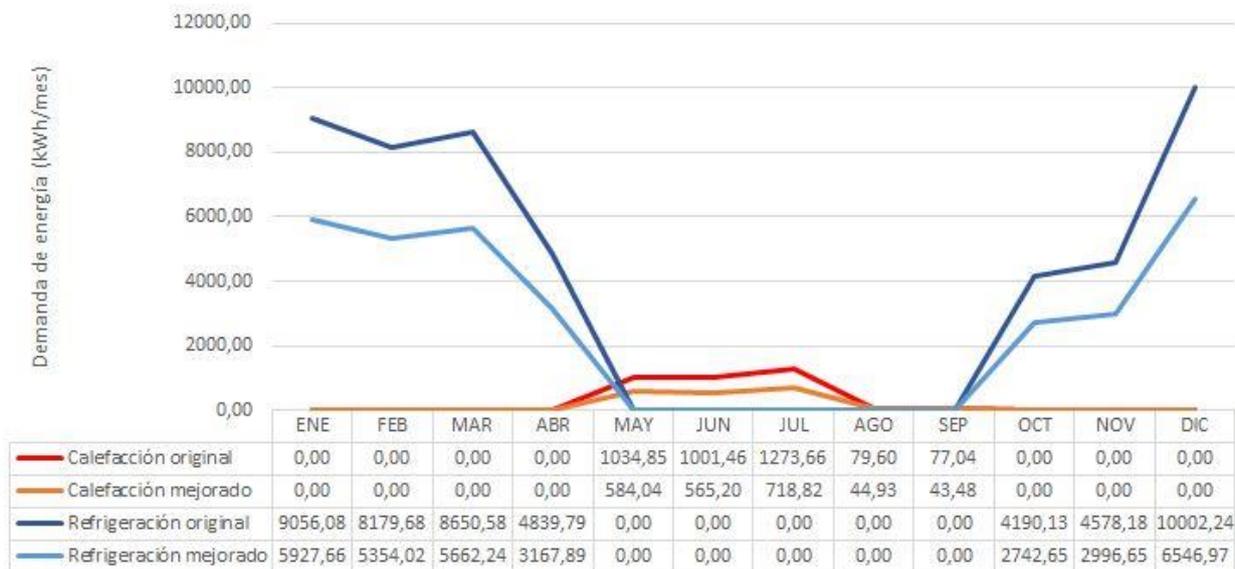
Figura 1: Comparación de demandas de energía en climatización mensual original y con mejoras.

El edificio es de construcción convencional en la región, de baja eficiencia energética en su envolvente. El personal y los auditores manifiestan que es muy caluroso en los meses de verano y confortable en los escasos días fríos de invierno. El diagnóstico energético muestra que en la condición actual el edificio requiere 3466,60 kWh/año en calefacción y 49496,68 kWh/año en refrigeración y con todas las medidas de rehabilitación podría reducirse a 1956,47 kWh/año y 32398,07 kWh/año respectivamente. Implica una

reducción en la demanda de 43,56 % en calefacción y 34,54 % en refrigeración. Así tendríamos como indicador de comparación en calefacción 4,12 kWh/m<sup>2</sup>.año y 68,19 kWh/m<sup>2</sup>.año en refrigeración con un total de 72,31 kWh/m<sup>2</sup>.año. Relativamente simple de reducir con medidas pasivas de eficiencia energética.

### Recomendaciones rehabilitación:

La medida más importante es trabajar sobre los vidriados, techos y muros:

- 1) agregar 10 cm de lana de vidrio con foil de aluminio inferior sobre un cielorraso o debajo de la cubierta de chapas;
- 2) En muros realizar un EIFS/SATE con 5cm de EPS de 30kg/m<sup>3</sup> y basecoat reforzado con malla de fibra de vidrio. Por ser clima muy cálido húmedo no requeriría barrera de vapor si un freno de vapor con una capa de emulsión asfáltica en la cara exterior o pintura base caucho.
- 3) La medida quizá más costosa sea cambiar las carpinterías de ventanas por otras con DVH junto a protección solar exterior para el verano en especial al oeste.
- 4) Dado que se encuentra dentro de un parque de árboles maduros cuenta con suficiente protección solar general mientras estos existan. Quedando si revisar la ventilación natural.

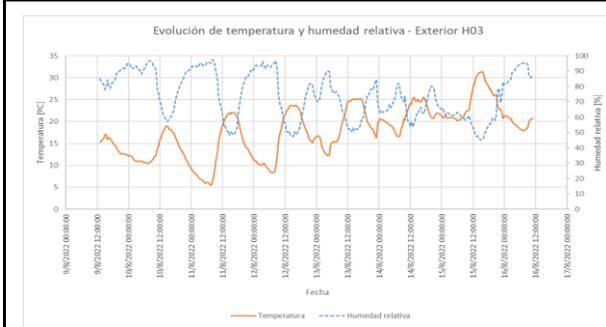
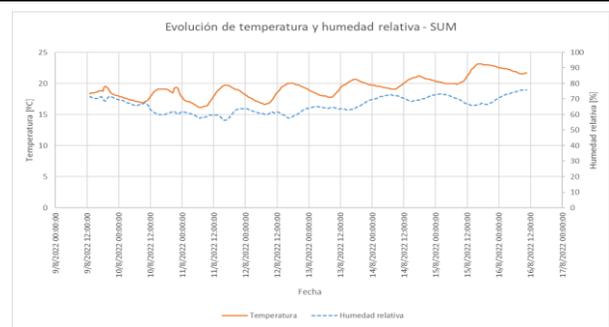
**SITUACIÓN DE CONFORT EN INVIERNO**

Hobo exterior: H03 - Edificio: Hospital "Dr. Darú"

Hobo interior: H14

Lectura: 9/8/2022 13:00  
 16/8/2022 11:00  
 T [°C] Prom: 17,87  
 HR [%] Prom: 74,08

Lectura: 9/8/2022 13:00  
 16/8/2022 10:30  
 T [°C] Prom: 19,33  
 HR [%] Prom: 65,89

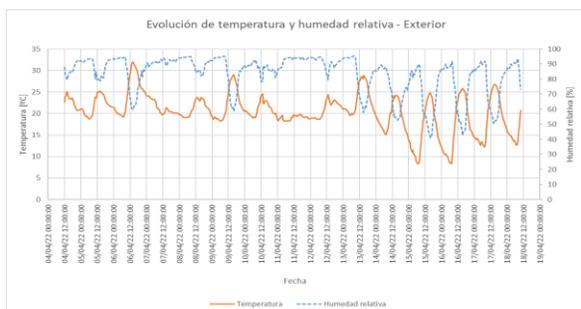
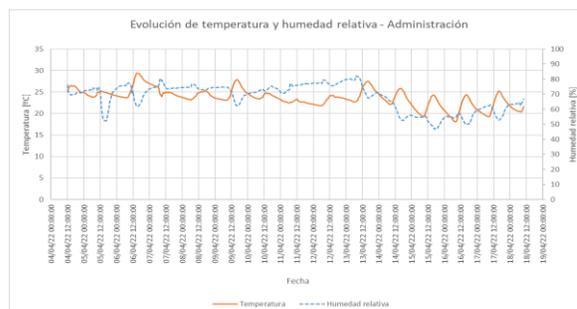
**SITUACIÓN DE CONFORT EN VERANO**

Hobo exterior: H32 - Edificio: Hospital "Dr. Darú"

Hobo interior: H14

Lectura: 4/4/2022 12:00  
18/4/2022 10:00  
T [°C] Prom: 20,43  
HR [%] Prom: 83,34

Lectura: 4/4/2022 12:00  
18/4/2022 10:00  
T [°C] Prom: 23,67  
HR [%] Prom: 68,11

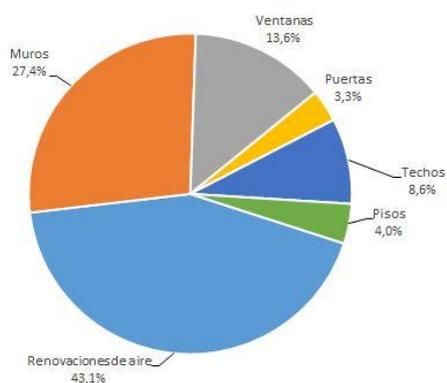
Figura 1: Pérdidas térmicas discriminadas situación original

Del diagnóstico surge que el edificio tiene un Coeficiente volumétrico global de pérdidas térmicas Gcal (IRAM

11604) de  $1,62 \text{ W/m}^3\text{K}$  y un Coeficiente de pérdidas unitarias  $3,84 \text{ W/m}^2\text{K}$  que resulta en una Demanda anual energía eléctrica en calefacción de **3466,60 kWh/año** y  $7,3 \text{ kWh/m}^2\text{año}$ , para una temperatura base de calefacción de  $20^\circ\text{C}$ .

A fin de definir estrategias de rehabilitación se analizan las pérdidas y se encuentra que es factible intervenir los techos (8,6%), muros (27,4%) y vidriados (16,9%, ventanas y puertas), según Figura 1, a fin de lograr mejoras en la demanda de energía.

- Aislamiento en muros con EIFS/SATE de 50mm. ( $K_{m1} = 0.63 \text{ W/m}^2\text{K}$ )
- En techos agregar 10cm de lana de vidrio con foil de aluminio sobre el cielorraso o bajo chapa y reemplazar. ( $K_{t2} = 0.36 \text{ W/m}^2\text{K}$ )
- La intervención más costosa es en vidriados, sea en aislamiento. Una variante costosa es el cambio de todas las aberturas o al menos hojas móviles que permitan usar DVH y algo menos costoso, agregar un nuevo vidrio pegado con sellador y un perfil S de aluminio. En los vidriados fijos reemplazarlos por DVH. Similar situación en los grandes vidriados de los ingresos al edificio cambiando el cristal templado con marcos que soporten DVH. ( $K_{v1} = 2.86 \text{ W/m}^2\text{K}$ )

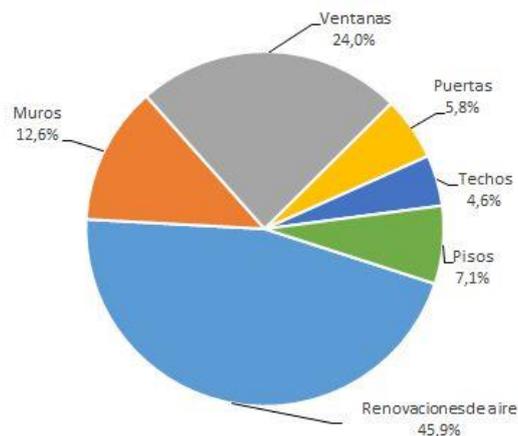
Figura 3: Pérdidas térmicas discriminadas situación mejorada

La implementación de las mejoras en muros, techos y vidriados permitirá reducir la demanda de energía en calefacción en un 43,56 %. El edificio tendrá un Coeficiente volumétrico global de pérdidas térmicas Gcal (IRAM 11604) de  $0,91 \text{ W/m}^3\text{K}$ , que resulta en una Demanda anual energía eléctrica en calefacción de **1956,47 kWh/año** y  $4,12 \text{ kWh/m}^2\text{año}$ , para una temperatura base de calefacción de  $20^\circ\text{C}$ .

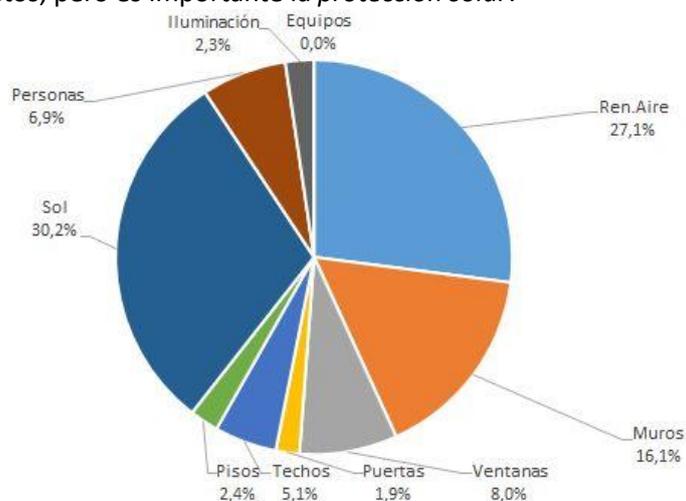
Figura 6: Aportes térmicos discriminados. Situación original verano.

La figura 6 muestra la discriminación de aportes térmicos en el edificio. Se destacan el asoleamiento con el 30,2%, los techos con el 5.1%, los muros con un 16.1%, y las ventanas con un 8,0%. En la condición de invierno se propuso mejoras en estos, pero es importante la *protección solar*.

Este análisis simplificado no considera el aporte solar mediante temperatura sol/aire o similar ni el efecto de la inercia térmica que quizá modificaría la distribución de aportes. No se consideraron sombras arrojadas por árboles o edificios. No es posible modificar aporte de personas, iluminación o renovaciones de aire al ser un edificio público.

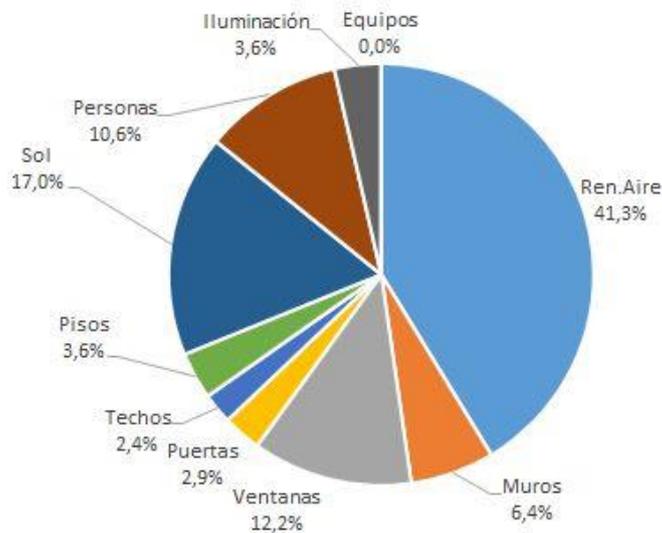
Figura 8: Aportes térmicos discriminados. Situación mejorada verano.

La figura 8 muestra la leve reducción del aporte solar relativo, con las mejoras propuestas lo mismo que en muros, techos y ventanas. No se consideraron las mejoras en pisos y puertas lo mismo que en renovaciones de aire dado el tipo de función edilicia y costos de intervención.

Del diagnóstico surge que el edificio tiene una demanda anual energía eléctrica en refrigeración de **32398,07 kWh/año** y 68,19 kWh/m<sup>2</sup>año, para una temperatura base de refrigeración de 20°C.

Se mantienen las mejoras propuestas para el invierno solo agregando una protección solar en las aberturas que lo requieran. Se busca que los vidriados tengan un FES = 0.13 en ventanas.

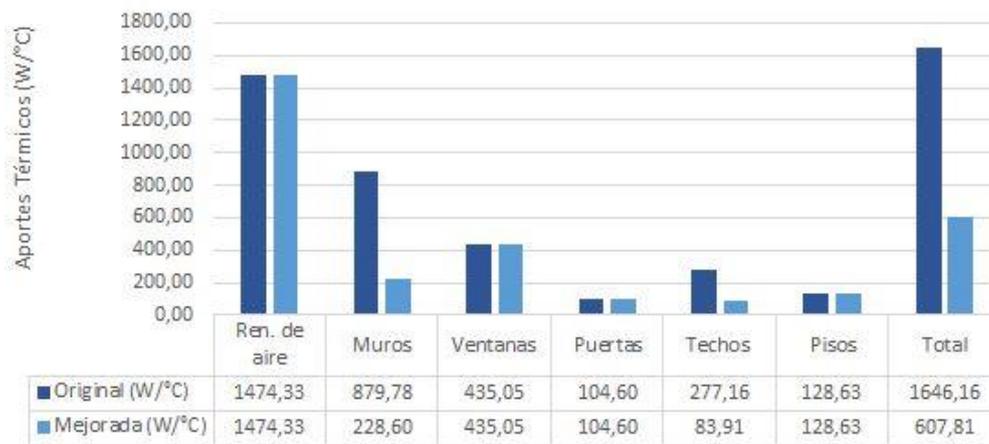
Figura 9: Comparación de edificio original y mejorado. Situación verano.

En la figura 9 se comparan el edificio original con el que resulta de las propuestas de mejoras. Destacan las reducciones en muros, ventanas, techos y en asoleamiento.

La figura 9 compara las demandas de energía entre el edificio original y el mejorado. Las reducciones más importantes se dan en asoleamiento, techos y muros, seguido de ventanas por conducción e iluminación.

Así la propuesta mejorada implica una reducción del 34,54% en la demanda de energía eléctrica en refrigeración, sin considerar la eficiencia energética de los equipos de aire acondicionado.

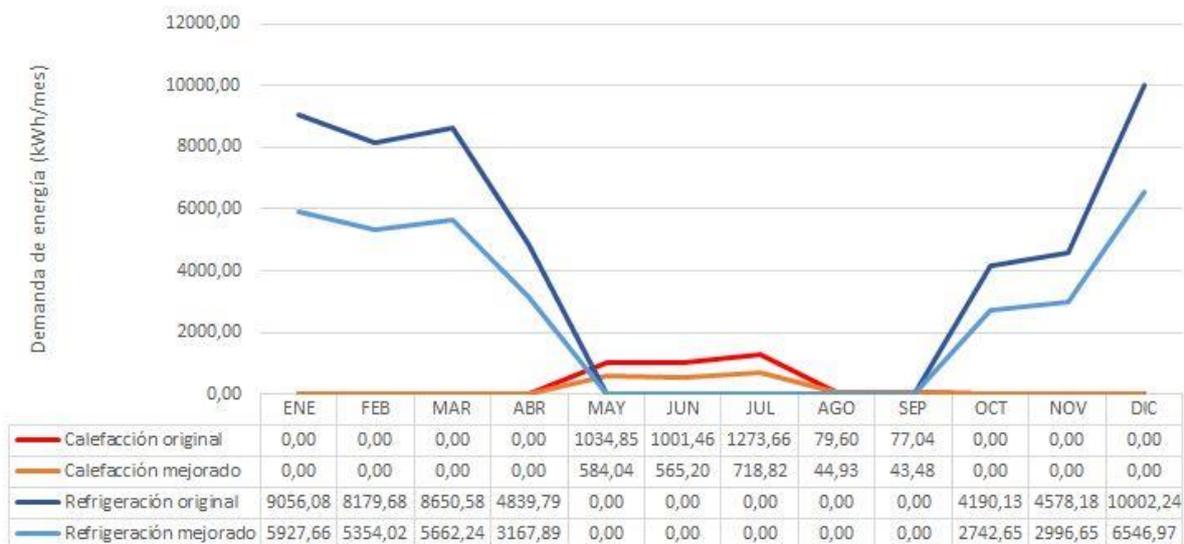
Figura 11: Comparación anual caso: Centro historia y cultura, Montecarlo. Misiones.

La figura 11 a modo de conclusión muestra que la reducción total anual de energía en climatización con las medidas de mejora propuestas podría ser de un 35,14% para mantener el edificio en una temperatura constante de 20°C a lo largo de 8hs de lunes a viernes todo el año. Reduciendo de los 111,48 kWh/m<sup>2</sup>año a 72,31 kWh/m<sup>2</sup>año.

Esto muestra la necesidad de implementar soluciones de fondo en especial en protección solar de superficies vidriadas y techos. Luego queda planificar un sistema termo mecánico de climatización sustentable adecuado al edificio por su implantación urbana que pueda ser co-alimentado con un generador solar FV conectado a red urbana.
