INFORME TÉCNICO

Caso: Centro Cultural “Ladislao Ziman”

Proyecto EUROCLIMA «Edificios municipales energéticamente eficientes y sustentables»

REPORTE DIAGNÓSTICO ENERGÉTICO ORIGINAL Y MEJORADO

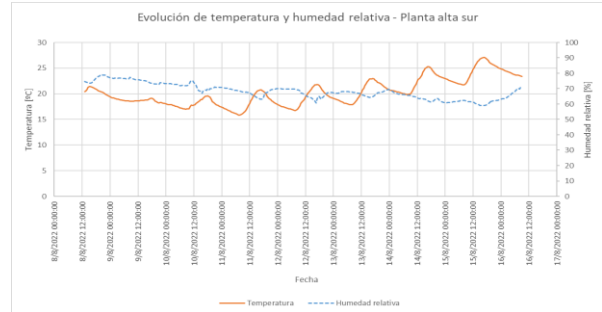
Hobo interior: H36

Lectura: 8/8/2022 13:00
 16/8/2022 09:00
 T [°C] Prom: 20,29
 HR [%] Prom: 68,21

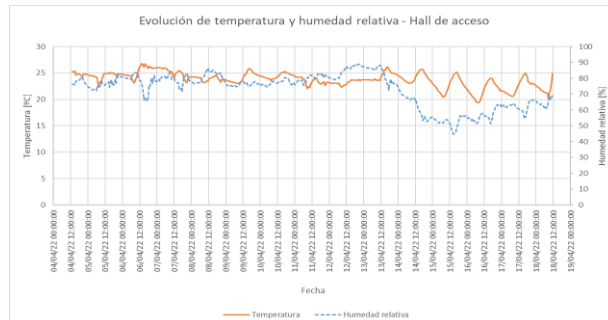
Hobo exterior: H03 - Palacio Municipal

Hobo interior: H44

Lectura: 4/4/2022 12:30
 18/4/2022 10:00
 T [°C] Prom: 20,45
 HR [%] Prom: 83,33

Lectura: 4/4/2022 13:00
 18/4/2022 11:30
 T [°C] Prom: 23,77
 HR [%] Prom: 72,84

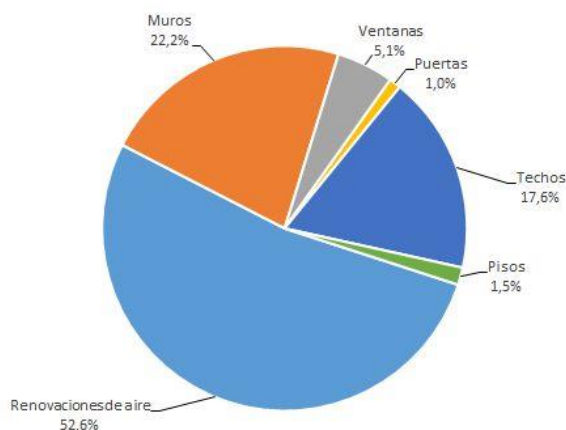
Figura 1: Pérdidas térmicas discriminadas situación original

A fin de definir estrategias de rehabilitación se analizan las pérdidas y se encuentra que es factible intervenir los techos (17,6%), muros (22,2%) y vidriados (6,1%, ventanas y puertas), según Figura 1, a fin de lograr mejoras en la demanda de energía.

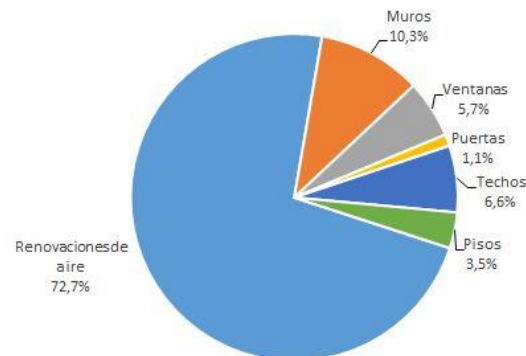
Figura 3: Pérdidas térmicas discriminadas situación mejorada

- Aislamiento en muros con EIFS/SATE de 50mm. ($K_{m1} = 0.63 \text{ W/m}^2\text{K}$)
- En techos agregar 10cm de lana de vidrio con foil de aluminio sobre el cielorraso o bajo chapa y reemplazar. ($K_{t2} = 0.36 \text{ W/m}^2\text{K}$)
- La intervención más costosa es en vidriados, sea en aislamiento. Una variante costosa es el cambio de todas las aberturas o al menos hojas móviles que permitan usar DVH y algo menos costoso, agregar un nuevo vidrio pegado con sellador y un perfil S de aluminio. En los vidriados fijos reemplazarlos por DVH. Similar situación en los grandes vidriados de los ingresos al edificio cambiando el cristal templado con marcos que soporten DVH. ($K_{v1} = 2.86 \text{ W/m}^2\text{K}$)

La implementación de las mejoras en muros, techos y vidriados permitirá reducir la demanda de energía en calefacción en un 56,65 %. El edificio tendrá un Coeficiente volumétrico global de pérdidas térmicas Gcal (IRAM 11604) de 0,58 W/m³K, que resulta en una Demanda anual energía eléctrica en calefacción de **2913,87 kWh/año** y 2,89 kWh/m²año, para una temperatura base de calefacción de 20°C.

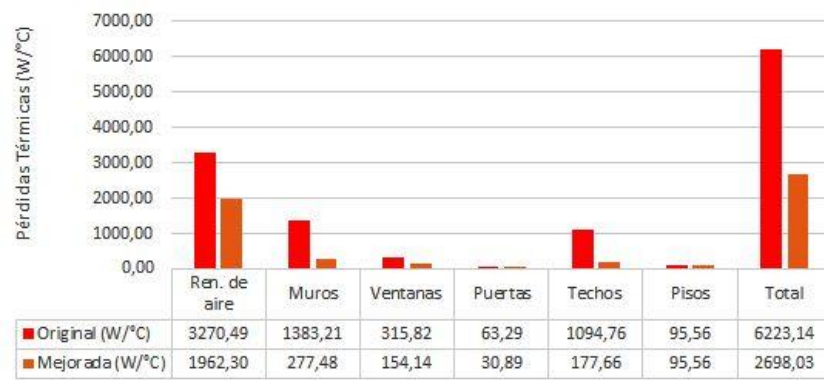
Figura 4: Comparación entre versión original y mejorada

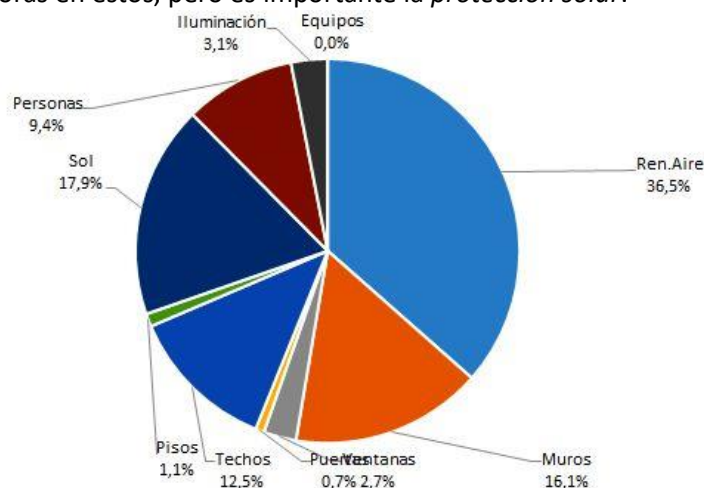
La figura 6 muestra la discriminación de aportes térmicos en el edificio. Se destacan el asoleamiento con el 17,9%, los techos con el 12,5%, los muros con un 16,1%, y las ventanas con un 2,7%. En la condición de invierno se propuso mejoras en estos, pero es importante la *protección solar*.

Figura 6: Aportes térmicos discriminados. Situación original verano.

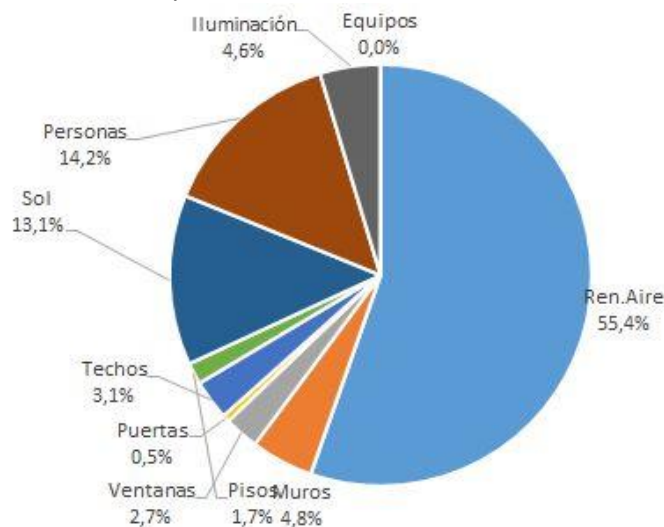
La figura 8 muestra la leve reducción del aporte solar relativo, con las mejoras propuestas lo mismo que en muros, techos y ventanas. No se consideraron las mejoras en pisos y puertas lo mismo que en renovaciones de aire dado el tipo de función edilicia y costos de intervención.

Figura 8: Aportes térmicos discriminados. Situación mejorada verano.

Se mantienen las mejoras propuestas para el invierno solo agregando una protección solar en las aberturas que lo requieran. Se busca que los vidriados tengan un FES = 0.13 en ventanas.
