INFORME TÉCNICO

Caso: Centro de Salud “Selma Kärst”

INFORME EJECUTIVO

REPORTE DIAGNÓSTICO ENERGÉTICO ORIGINAL Y MEJORADO

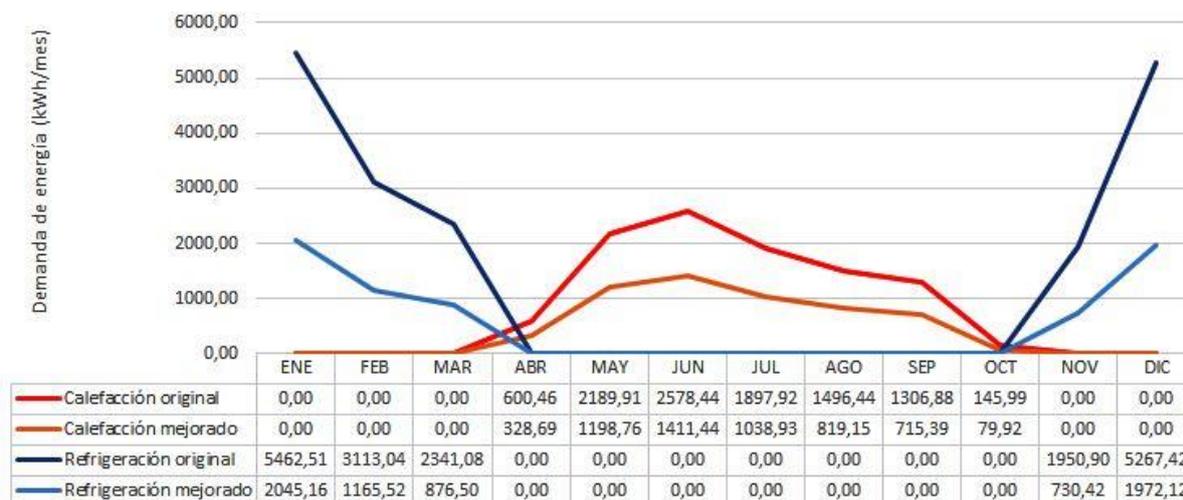
Figura 1: Comparación de demandas de energía en climatización mensual original y con mejoras.

en su envolvente. El personal manifiesta que es caluroso en los meses de verano y algo frío en los meses de invierno. El diagnóstico energético muestra que en la condición actual el edificio requiere 10216,03 kWh/año en calefacción y 18134,94 kWh/año en refrigeración y con todas las medidas de rehabilitación podría reducirse a 5592,28 kWh/año y 6789,72 kWh/año respectivamente. Implica una reducción en la demanda de 45,26 % en calefacción y 62,56 % en refrigeración. Así tendríamos como indicador de comparación en calefacción 34,55 kWh/m².año y 41,95 kWh/m².año en refrigeración con un total de 76,49 kWh/m².año. Relativamente sencillo de reducir con medidas pasivas de eficiencia energética. Se sugiere el uso de medidas activas combinando energías renovables con sistema de climatización muy eficiente como aerotermia.

- 1) En techos de losa de H°A° implementar un "techo invertido" con placas tipo "Mastriplact" y terminación con arcilla expandida de 50/70 mm espesor. ($K_{t2} = 0.30 \text{ W/m}^2\text{K}$)
- 2) En muros aislar con EIFS/SATE de 4 o 5 cm de EPS de 30Kg/m³ en la cara opaca exterior.
- 3) La medida quizá más costosa sea cambiar las carpinterías de ventanas por otras con DVH junto a persianas metálicas exteriores automatizadas.
- 4) Los consultorios son fríos por un diseño y climatizador inadecuado, se recomienda agregar un piso radiante por agua caliente del generador aerotérmico o eléctrico.

Dado que a pesar de estas medidas el edificio seguirá demandando energía se sugiere actualizar los equipos de climatización con un sistema por aerotermia alimentado por un generador fotovoltaico instalado en los techos que además brindará protección solar adicional.

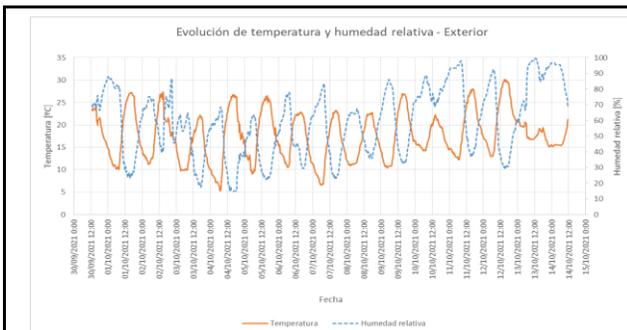
Hobo exterior: H30 - Hobo en Palacio Comunal

Lectura: 30/9/2021 13:00
 14/10/2021 11:30
 T [°C] Prom: 17,62
 HR [%] Prom: 59,52

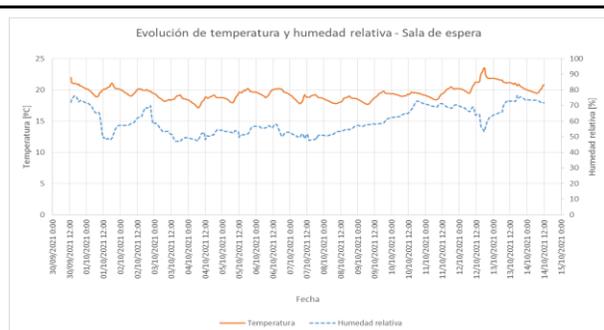
Hobo interior: H39

Lectura: 30/9/2021 13:00
 14/10/2021 12:00
 T [°C] Prom: 19,46
 HR [%] Prom: 59,85

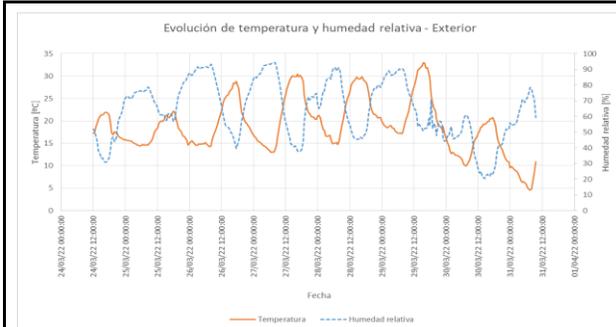
Hobo exterior: H26 - Hobo en Palacio Comunal

Lectura: 24/3/2022 12:00
 31/3/2022 09:30
 T [°C] Prom: 18,88
 HR [%] Prom: 64,07

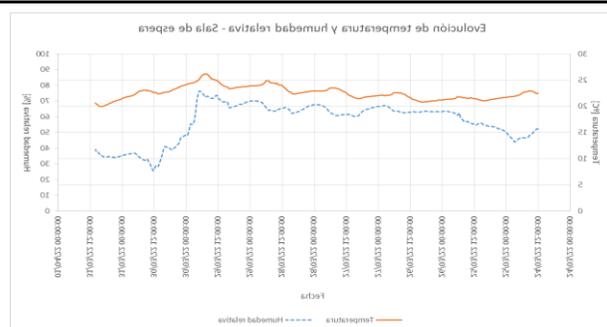
Hobo interior: H65

Lectura: 24/3/2022 12:00
 31/3/2022 10:00
 T [°C] Prom: 22,55
 HR [%] Prom: 56,75

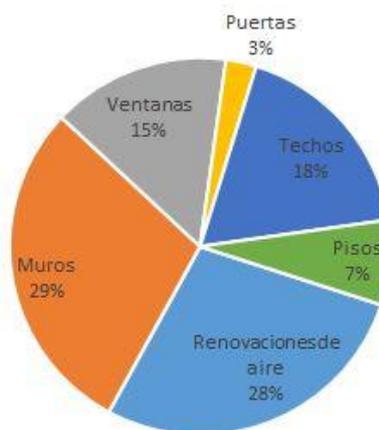
Figura 1: Pérdidas térmicas discriminadas situación original

A fin de definir estrategias de rehabilitación se analizan las pérdidas y se encuentra que es factible intervenir los techos (18%), muros (29%) y vidriados (18%, ventanas y puertas), según Figura 1, a fin de lograr mejoras en la demanda de energía.

- Aislamiento en muros tipo EIFS/SATE (External Insulation Finish System) con 5 cm de EPS de 30kg/m³ y base coat reforzado con malla Fibra Vidrio 10x10mm de 110g/m² en los muros con terminación exterior revocada. ($K_{m1} = 0.51 \text{ W/m}^2\text{K}$)

- En techos de losa de H°A° implementar un “techo invertido” con placas tipo “Mastriplact” y terminación con arcilla expandida de 50/70 mm espesor. ($K_{t2} = 0.30 \text{ W/m}^2\text{K}$)

- La intervención más costosa es en vidriados, sea en aislamiento, como en protección solar. Una variante costosa es el cambio de todas las aberturas o al menos hojas móviles que permitan usar DVH y algo menos costoso, agregar un nuevo vidrio pegado con sellador y un perfil S de aluminio. En los vidriados fijos reemplazarlos por DVH. Similar situación en los grandes vidriados de los ingresos al edificio cambiando el cristal templado con marcos que soporten DVH. ($K_{v1} = 2.86 \text{ W/m}^2\text{K}$)

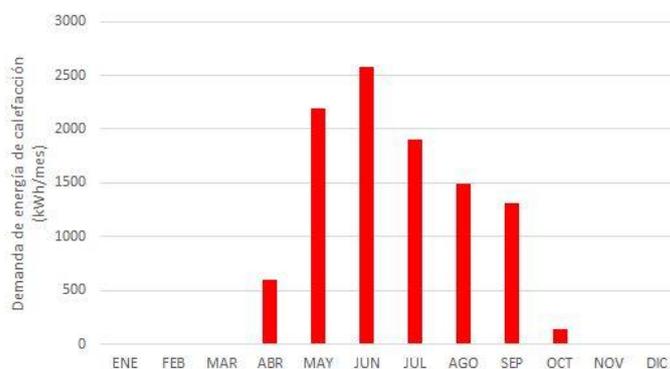
Figura 2: Demanda de energía en calefacción en kWh/mes calculado para TBcal= 20°C, situación original

Del diagnóstico surge que el edificio tiene un Coeficiente volumétrico global de pérdidas térmicas Gcal (IRAM 11604) de 2,50 W/m³K y un Coeficiente de pérdidas unitarias 4,46 W/m²K que resulta en una Demanda anual energía eléctrica en calefacción de **10216,03 kWh/año** y 63,11 kWh/m²año, para una temperatura base de calefacción de 20°C.

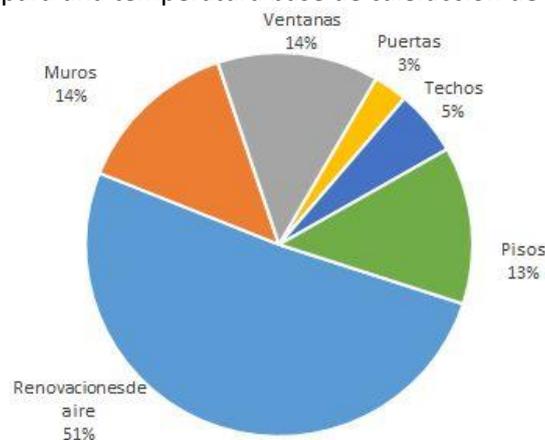
Figura 3: Pérdidas térmicas discriminadas situación mejorada

La implementación de las mejoras en muros, techos y vidriados permitirá reducir la demanda de energía en calefacción en un 45,26 %. El edificio tendrá un Coeficiente volumétrico global de pérdidas térmicas Gcal (IRAM 11604) de 1,37 W/m³K, que resulta en una Demanda anual energía eléctrica en calefacción de **5592,28 kWh/año** y 34,55 kWh/m²año, para una temperatura base de calefacción de 20°C.

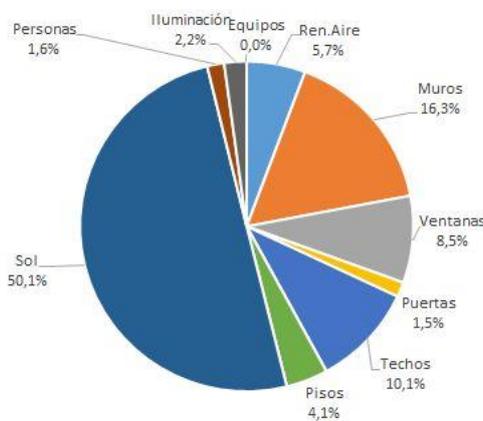
Figura 6: Aportes térmicos discriminados. Situación original verano.

La figura 6 muestra la discriminación de aportes térmicos en el edificio. Se destacan el asoleamiento con el 50,1%, los techos con el 10,1%, los muros con un 16,3%, y las ventanas con un 8,5%. En la condición de invierno se propuso mejoras en estos, pero es importante la *protección solar*. Este análisis simplificado no considera el aporte solar mediante temperatura sol/aire o similar ni el efecto de la inercia térmica que quizá modificaría la distribución de aportes. No es posible modificar aporte de personas, iluminación o renovaciones de aire al ser un edificio público.

Se mantienen las mejoras propuestas para el invierno solo agregando una protección solar en las aberturas que lo requieran. Se busca que los vidriados tengan un FES = 0.13 en ventanas.

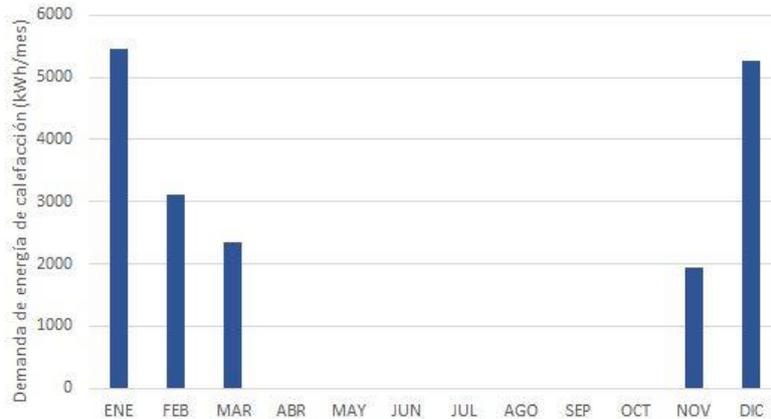
Figura 7: Variación mensual de la demanda de energía en refrigeración actual.

Del diagnóstico surge que el edificio tiene una Demanda anual energía eléctrica en refrigeración de **18134,94 kWh/año** y 62,56 kWh/m²año, para una temperatura base de refrigeración de 20°C.

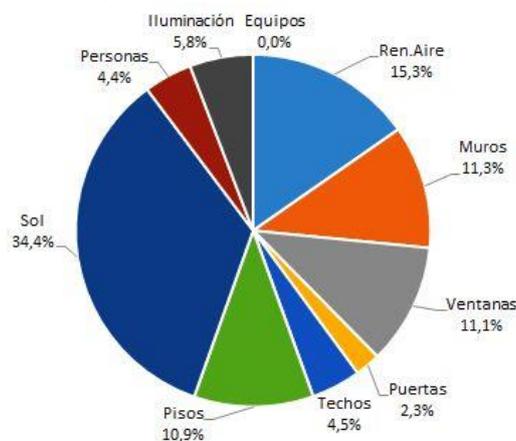
Figura 8: Aportes térmicos discriminados. Situación mejorada verano.

La figura 8 muestra la importante reducción del aporte solar relativo, con las mejoras propuestas lo mismo que en muros, techos y ventanas. No se consideraron las mejoras en pisos y puertas lo mismo que en renovaciones de aire dado el tipo de función edilicia y costos de intervención.

Del diagnóstico surge que el edificio tiene una demanda anual energía eléctrica en refrigeración de **6789,72 kWh/año** y 62,56 kWh/m²año, para una temperatura base de refrigeración de 20°C.

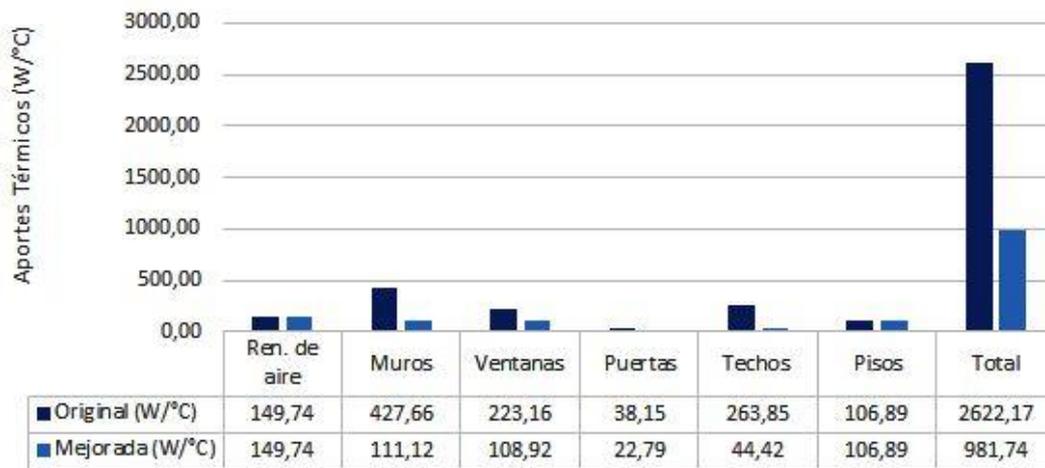
Figura 9: Comparación de edificio original y mejorado. Situación verano.

En la figura 9 se comparan el edificio original con el que resulta de las propuestas de mejoras. Destacan las reducciones en muros, ventanas, techos y en asoleamiento.

La figura 9 compara las demandas de energía entre el edificio original y el mejorado. Las reducciones más importantes se dan en asoleamiento, techos y muros. seguido de ventanas por conducción e iluminación.

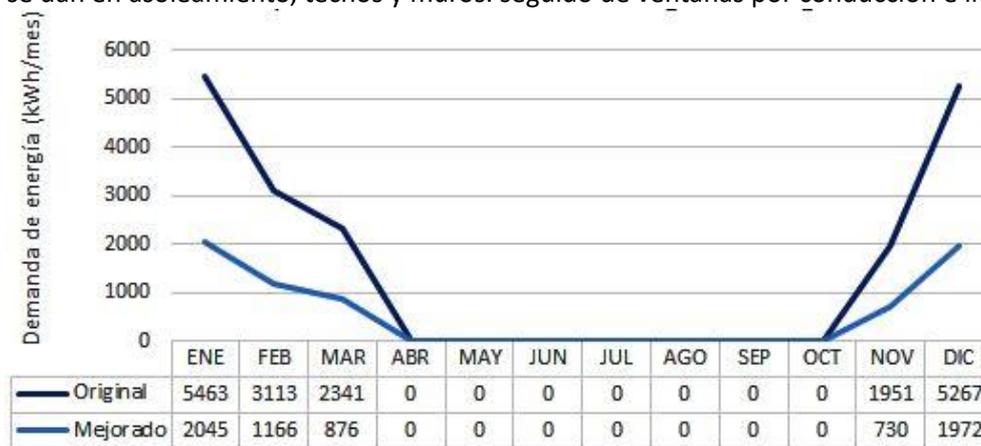
Figura 10: Comparación de la demanda de energía en refrigeración mensual del edificio original y mejorado. Situación verano.

Así la propuesta mejorada implica una reducción del **62,56%** en la demanda de energía eléctrica en refrigeración, sin considerar la eficiencia energética de los equipos de aire acondicionado.

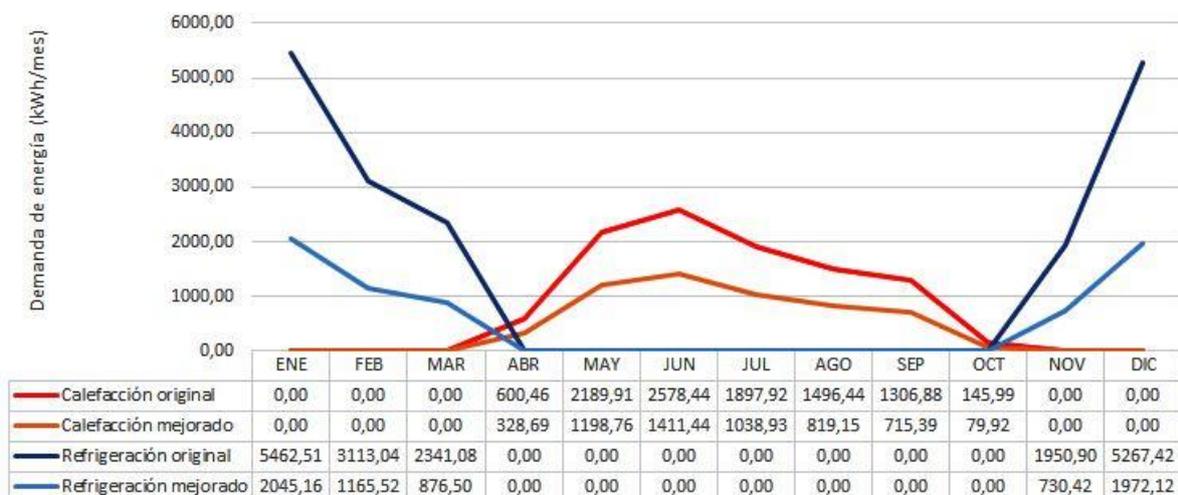
Figura 11: Comparación anual.

La figura 11 a modo de conclusión muestra que la reducción total anual de energía en climatización con las medidas de mejora propuestas podría ser de un 56,33% para mantener el edificio en una temperatura constante de 20°C a lo largo de 8hs de lunes a viernes todo el año. Reduciendo de los 175,15 kWh/m²año a 76,49 kWh/m²año.

Esto muestra la necesidad de implementar soluciones de fondo en especial en protección solar de superficies vidriadas y techos. Luego queda planificar un sistema termomecánico de climatización sustentable adecuado al edificio por su especial implantación.
