INFORME TÉCNICO

Caso: Defensa Civil
Municipio: Neuquén
Provincia: Neuquén

Proyecto EUROCLIMA «Edificios municipales energéticamente eficientes y sustentables»

REPORTE DIAGNÓSTICO ENERGÉTICO ORIGINAL Y MEJORADO

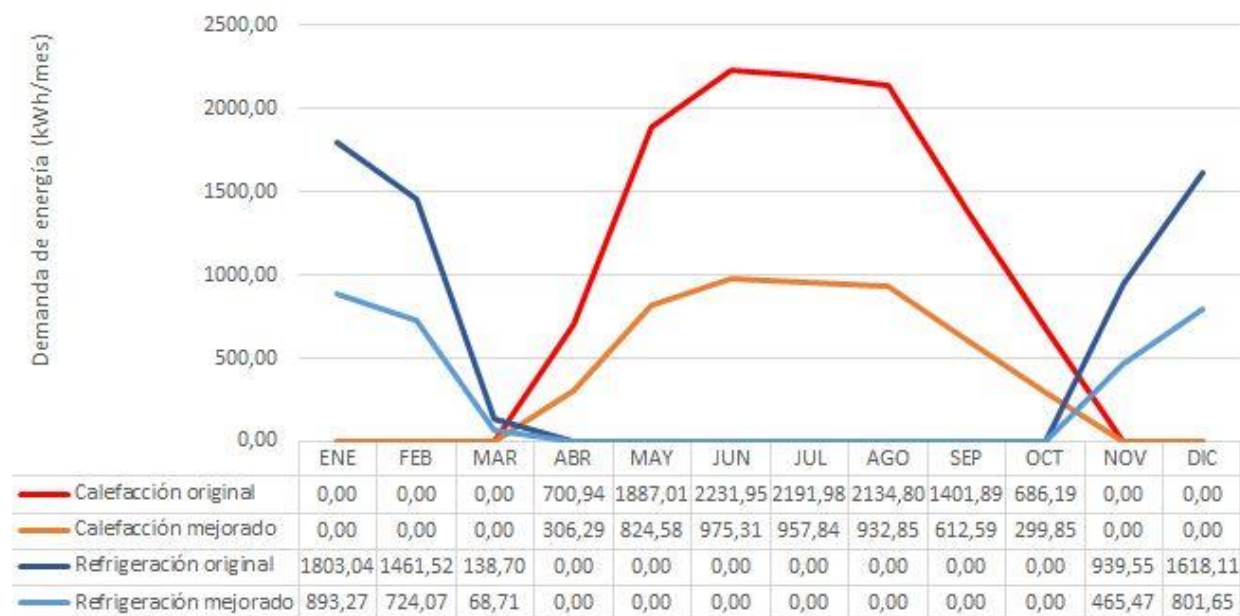
Figura 1: Comparación de demandas de energía en climatización mensual original y con mejoras.

personal y los auditores manifiestan que es muy caluroso en los meses de verano y sobre-calefactado en los meses de invierno. El diagnóstico energético muestra que en la condición actual el edificio requiere 11234,76 kWh/año en calefacción y 5960,90 kWh/año en refrigeración y con todas las medidas de rehabilitación podría reducirse a 4909,31 kWh/año y 2953,18 kWh/año respectivamente. Implica una reducción en la demanda de 56,30 % en calefacción y 50,46 % en refrigeración. Así tendríamos como indicador de comparación en calefacción 33,09 kWh/m².año y 17,56 kWh/m².año en refrigeración con un total de 93,59 kWh/m².año. Relativamente simple de reducir con medidas pasivas de eficiencia energética.
