INFORME TÉCNICO

Caso: Hospital “Dr. Oscar E. Darú”

Proyecto EUROCLIMA «Edificios municipales energéticamente eficientes y sustentables»

REPORTE DIAGNÓSTICO ENERGÉTICO ORIGINAL Y MEJORADO

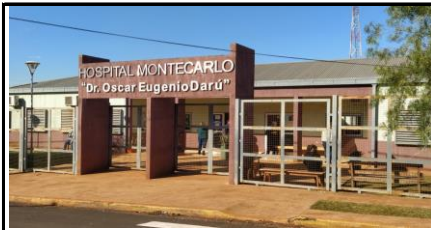
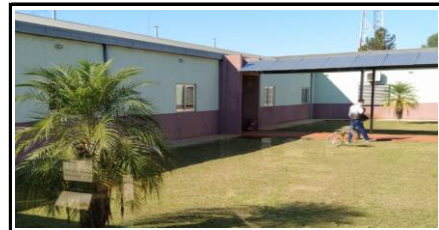
FOTOGRAFÍAS DEL EDIFICIO

Techo metálico con cielorraso suspendido de PVC sobre malla metálica

Muros de construcción en seco con placa cementicia exterior y de yeso interior y alma de poliestireno expandido

Piso de baldosas graníticas

Carpintería	Aluminio con vidrio simple y burletes de tela
Instalaciones térmicas	Aires acondicionados
Instalaciones lumínicas	Luces LED y de bajo consumo

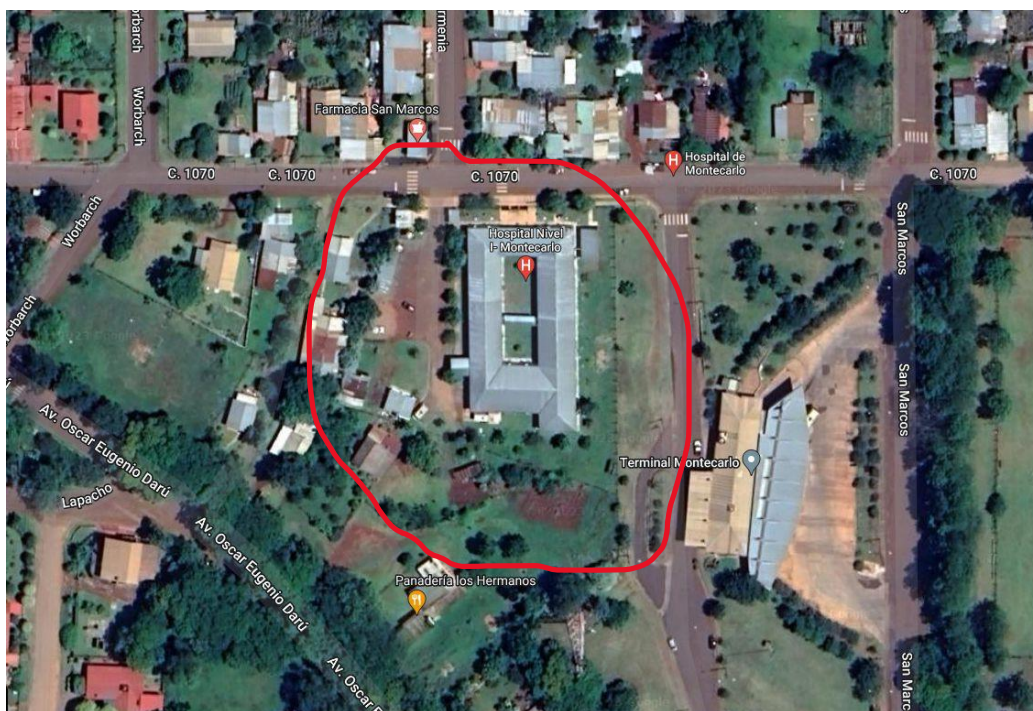
Figura: Implantación del hospital en el predio.

El edificio se encuentra localizado en la calle 1070, entre Worbarch y San Marcos (Lat -26.5732; Long -54.7342) en clima muy cálido húmedo en Zona Ib (IRAM 11603). Se encuentra próximo al centro de la ciudad en el sector este. Los datos climáticos se toman de la Ciudad de Posadas distante 188 km. Su construcción es reciente y está implantado en un predio amplio y poligonal vecino a la Terminal de ómnibus en un entorno residencial. El frente de acceso da al norte y tiene dependencias en las 4 orientaciones y corredores que sirven de salas de espera hacia un patio interior. Se compone de 7 cuartos de internación, cirugía, maternidad, 5 consultorios externos, laboratorio, enfermería, urgencias, cocina, rectorio, administración y anexos. Tiene una superficie habitable de 1284,88 m² y un volumen a climatizar de 3597,66 m³ con una altura media de locales de 2,80 m.

Está materializado con muros de construcción en seco (Steel framing) con placa cementicia exterior y yeso de roca interior y alma de EPS ($R = 4,17 \text{ m}^2\text{K/W}$ y $K = 0,24 \text{ W/m}^2\text{K}$), el techo es de chapa acanalada metálica sobre polietileno expandido de 3mm y cielorraso suspendido de placas de lana de vidrio y terminación PVC tipo “Andina” ($R = 1,47 \text{ m}^2\text{K/W}$ y $K = 0,68 \text{ W/m}^2\text{K}$). Las carpinterías de ventanas y puertas son amplias de aluminio y vidrios de seguridad de 3+3mm ($R = 0.17 \text{ m}^2\text{K/W}$ y $K = 5.86 \text{ W/m}^2\text{K}$). Los solados son de baldosas calcáreas ($R = 0.72 \text{ m}^2\text{K/W}$ y $K = 1.38 \text{ W/m}^2\text{K}$).

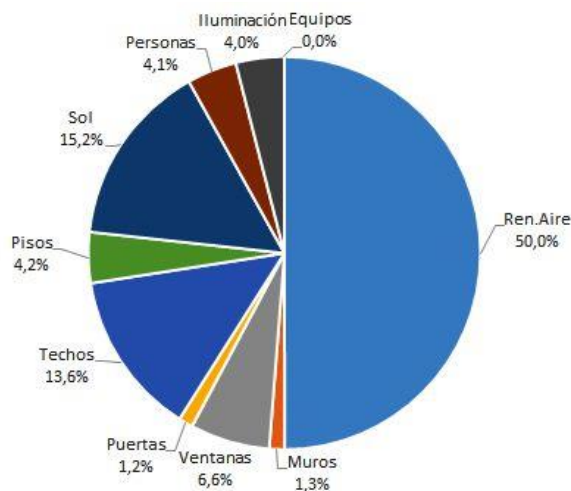
La figura 6 muestra la discriminación de aportes térmicos en el edificio. Se destacan las renovaciones de aire con el 50%, el asoleamiento con el 15,2%, los techos con el 13,6%, los muros con un 1,3%, y las ventanas con un 6,6%. En la condición de invierno se propuso mejoras en estos, pero es importante la *protección solar*.

Figura 6: Aportes térmicos discriminados. Situación original verano.

Este análisis simplificado no considera el aporte solar mediante temperatura sol/aire o similar ni el efecto de la inercia térmica que quizá modificaría la distribución de aportes. No se consideraron sombras arrojadas por árboles o edificios. No es posible modificar aporte de personas, iluminación o renovaciones de aire al ser un edificio público.

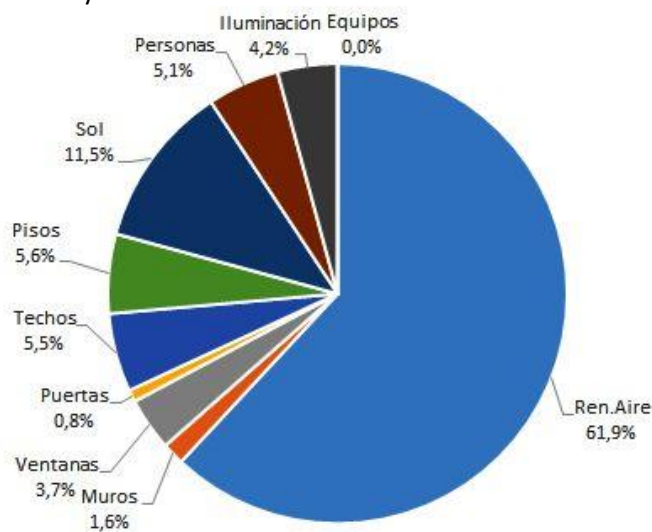
La figura 8 muestra la leve reducción del aporte solar relativo, con las mejoras propuestas lo mismo que en techos y ventanas. No se consideraron las mejoras en muros, pisos y puertas lo mismo que en renovaciones de aire dado el tipo de función edilicia y costos de intervención.

Figura 8: Aportes térmicos discriminados. Situación mejorada verano.

Se mantienen las mejoras propuestas para el invierno solo agregando una protección solar en las aberturas que lo requieran. Se busca que los vidriados tengan un FES = 0.13 en ventanas.
