INFORME TÉCNICO

Caso: Jardín Maternal “Eluney”

Proyecto EUROCLIMA «Edificios municipales energéticamente eficientes y sustentables»

REPORTE DIAGNÓSTICO ENERGÉTICO ORIGINAL Y MEJORADO

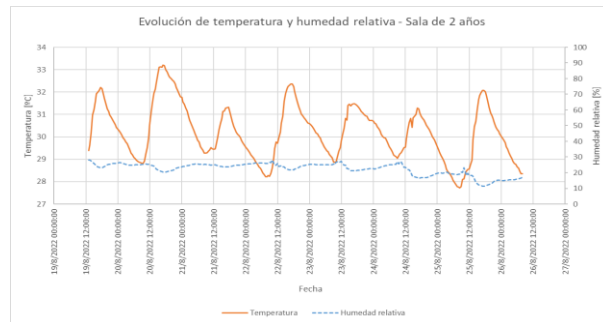
Hobo interior: H42

Lectura: 19/8/2022 13:00
 26/8/2022 08:00
 T [°C] Prom: 30,23
 HR [%] Prom: 22,41

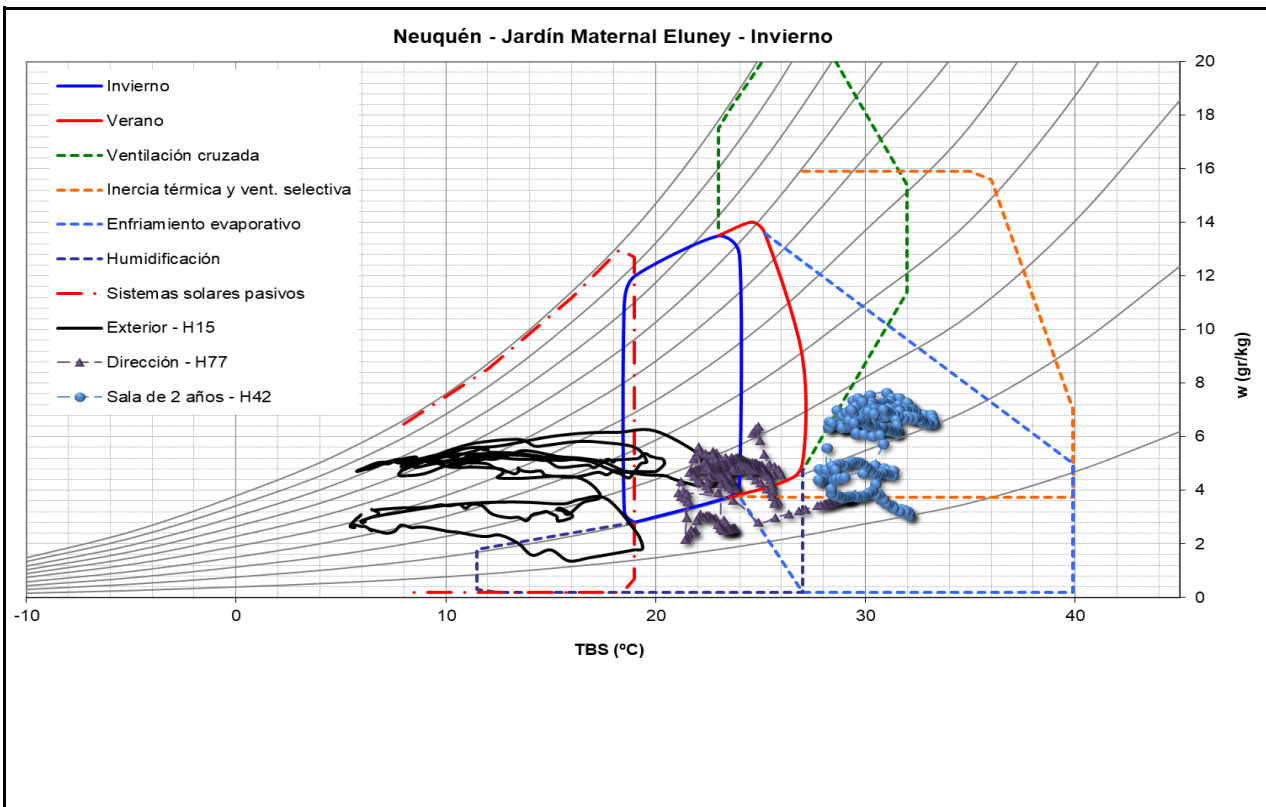
SITUACIÓN DE CONFORT HIIGROTÉRMICO EN INVIERNO

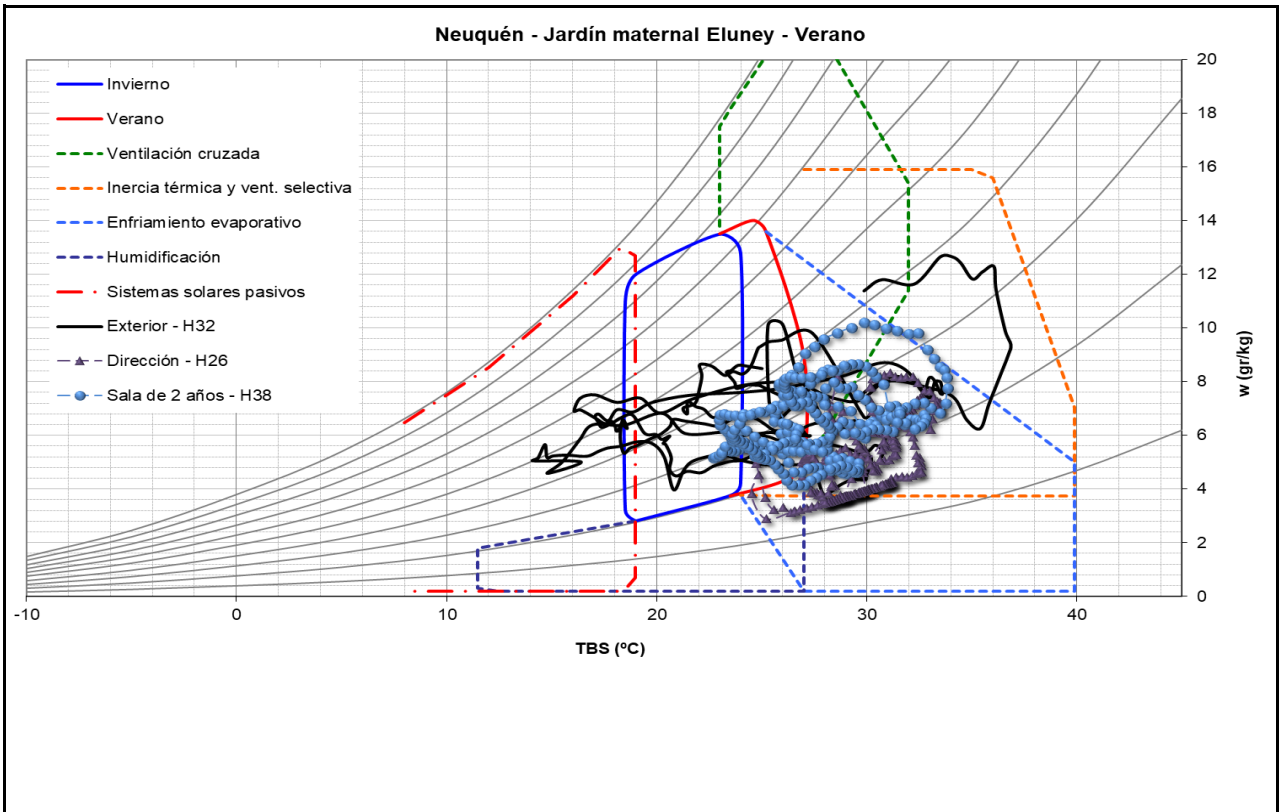
SITUACIÓN DE CONFORT HIIGROTÉRMICO EN VERANO
