INFORME TÉCNICO

Caso: Jardín maternal “Eva Perón”

Proyecto EUROCLIMA «Edificios municipales energéticamente eficientes y sustentables»

REPORTE DIAGNÓSTICO ENERGÉTICO ORIGINAL Y MEJORADO

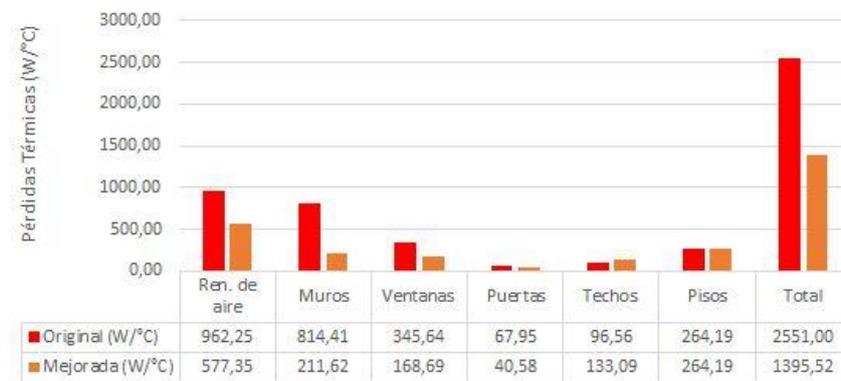
Figura 4: Comparación entre versión original y mejorada

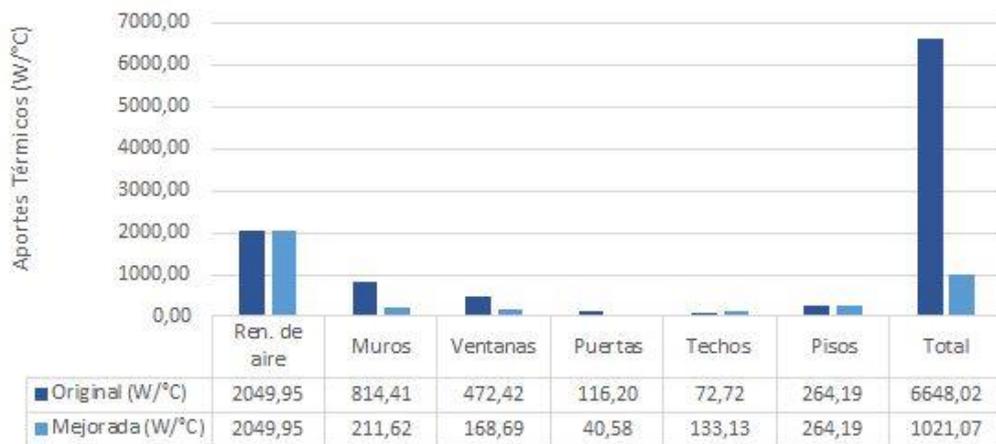
En la figura 9 se comparan el edificio original con el que resulta de las propuestas de mejoras. Destacan las reducciones en muros, ventanas, techos y en asoleamiento.

Figura 9: Comparación de edificio original y mejorado. Situación verano.

La figura 9 compara las demandas de energía entre el edificio original y el mejorado. Las reducciones más importantes se dan en asoleamiento, techos y muros, seguido de ventanas por conducción e iluminación.
