INFORME TÉCNICO

Caso: Jardín maternal “Mariano Moreno”

Proyecto EUROCLIMA «Edificios municipales energéticamente eficientes y sustentables»

REPORTE DIAGNÓSTICO ENERGÉTICO ORIGINAL Y MEJORADO

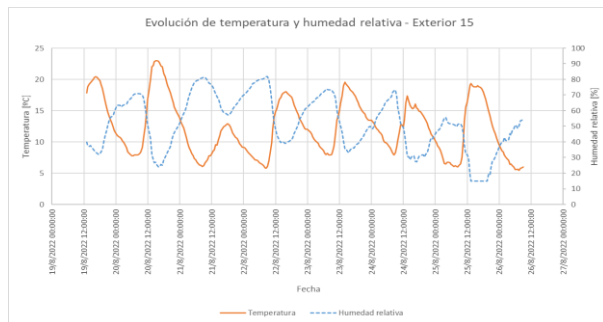
Hobo exterior: H15 - Edificio: Jardín Mariano Moreno

Lectura: 19/8/2022 13:00
 26/8/2022 09:00
 T [°C] Prom: 12,32
 HR [%] Prom: 51,75

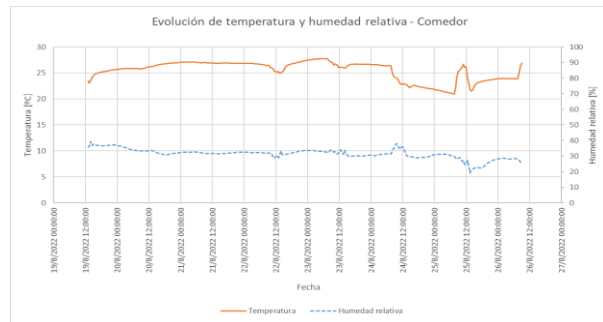
Hobo interior: H36

Lectura: 19/8/2022 13:00
 26/8/2022 09:00
 T [°C] Prom: 25,47
 HR [%] Prom: 31,41

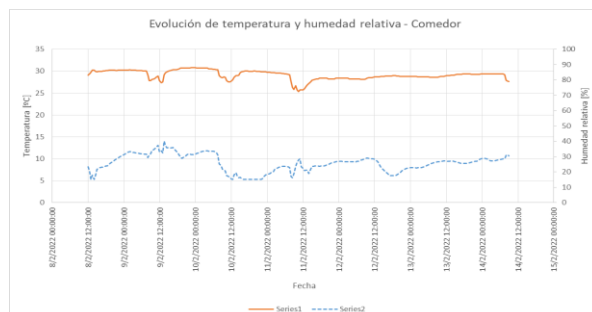
Hobo interior: H31

Lectura: 8/2/2022 12:00
 14/2/2022 09:00
 T [°C] Prom: 29,12
 HR [%] Prom: 25,67

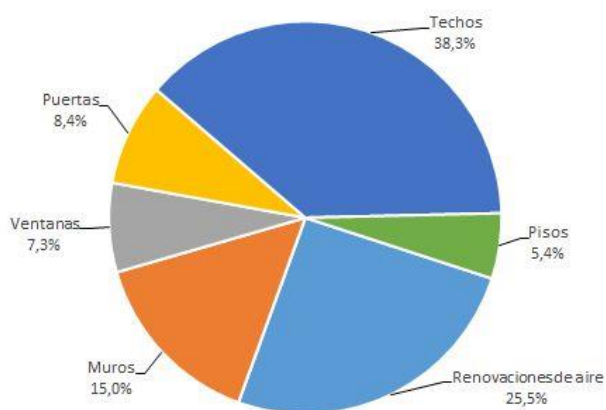
Figura 1: Pérdidas térmicas discriminadas situación original

Del diagnóstico surge que el edificio tiene un Coeficiente volumétrico global de pérdidas térmicas Gcal (IRAM 11604) de $2,74 \text{ W/m}^3\text{K}$ y un Coeficiente de pérdidas unitarias $5,67 \text{ W/m}^2\text{K}$ que resulta en una Demanda anual energía eléctrica en calefacción de **41435,69 kWh/año** y $111,37 \text{ kWh/m}^2\text{año}$, para una temperatura base de calefacción de 20°C .

A fin de definir estrategias de rehabilitación se analizan las pérdidas y se encuentra que es factible intervenir los techos (38,3%), muros (15,0%) y vidriados (15,7%, ventanas y puertas), según Figura 1, a fin de lograr mejoras en la demanda de energía.

- Aislamiento en muros tipo EIFS/SATE (External Insulation Finish System) con 5 cm de EPS de 30kg/m^3 y base coat reforzado con malla Fibra Vidrio $10\times 10\text{mm}$ de 110g/m^2 en los muros con terminación exterior revocada. ($K_{m1} = 0.50 \text{ W/m}^2\text{K}$)

- En techos de losa de $\text{H}^\circ\text{A}^\circ$ implementar un "techo invertido" con placas tipo "Mastriplact" y terminación con arcilla expandida de 50/70 mm espesor. ($K_{t2} = 0.30 \text{ W/m}^2\text{K}$)

- La intervención más costosa es en vidriados, sea en aislamiento. Una variante costosa es el cambio de todas las aberturas o al menos hojas móviles que permitan usar DVH y algo menos costoso, agregar un nuevo vidrio pegado con sellador y un perfil S de aluminio. En los vidriados fijos reemplazarlos por DVH. Similar situación en los grandes vidriados de los ingresos al edificio cambiando el cristal templado con marcos que soporten DVH. ($K_{v1} = 2.86 \text{ W/m}^2\text{K}$)

- Es posible agregar un piso flotante sobre 25mm de panel de fibra de vidrio, cubierto con una carpeta de concreto de 40 mm. ($K_p = 0,52 \text{ W/m}^2\text{K}$)

- Cambiar la calefacción con tiros balanceados por piso radiante con agua caliente y calderas a gas natural de condensación con captadores solares.

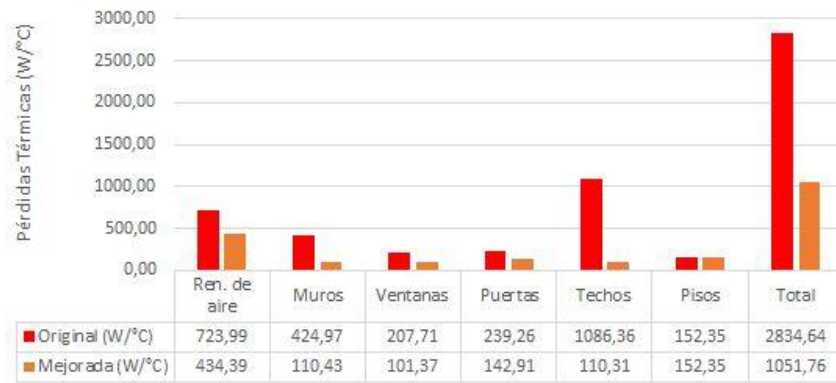
Figura 4: Comparación entre versión original y mejorada

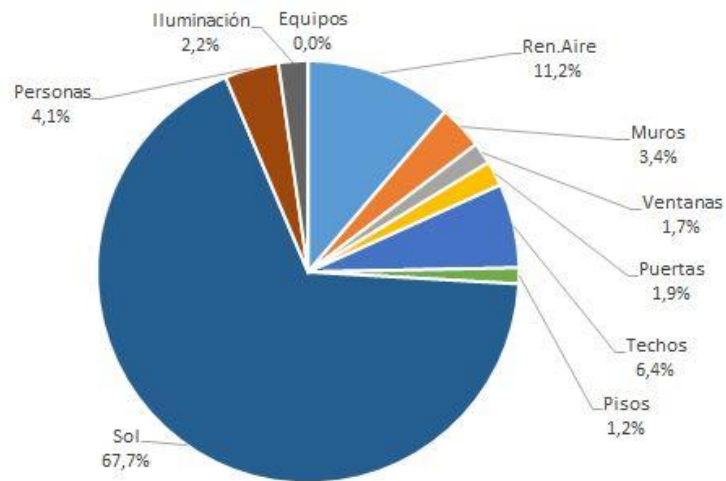
La figura 6 muestra la discriminación de aportes térmicos en el edificio. Se destacan el asoleamiento con el 67,7%, los techos con el 6,4%, los muros con un 3,4%, y las ventanas con un 1,7%. En la condición de invierno se propuso mejoras en estos, pero es importante la *protección solar*.

Figura 6: Aportes térmicos discriminados. Situación original verano.

Este análisis simplificado no considera el aporte solar mediante temperatura sol/aire o similar ni el efecto de la inercia térmica que quizá modificaría la distribución de aportes. No se consideraron sombras arrojadas por árboles o edificios. No es posible modificar aporte de personas, iluminación o renovaciones de aire al ser un edificio público.

Se mantienen las mejoras propuestas para el invierno solo agregando una protección solar en las aberturas que lo requieran. Se busca que los vidriados tengan un FES = 0.13 en ventanas.

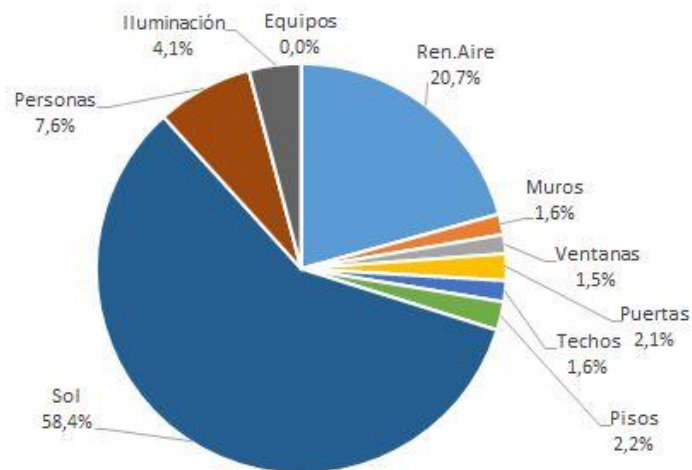
La figura 8 muestra la leve reducción del aporte solar relativo, con las mejoras propuestas lo mismo que en muros, techos y ventanas. Se consideraron las mejoras en pisos y puertas lo mismo que en renovaciones de aire dado el tipo de función edilicia y costos de intervención.

Figura 8: Aportes térmicos discriminados. Situación mejorada verano.

Del diagnóstico surge que el edificio tiene una demanda anual energía eléctrica en refrigeración de **21673,57 kWh/año** y 58,26 kWh/m²año, para una temperatura base de refrigeración de 20°C.
