# INFORME TÉCNICO

Caso: Biblioteca-Mediateca “Manuel Belgrano”

Proyecto EUROCLIMA «Edificios municipales energéticamente eficientes y sustentables»

# REPORTE DIAGNÓSTICO ENERGÉTICO ORIGINAL Y MEJORADO

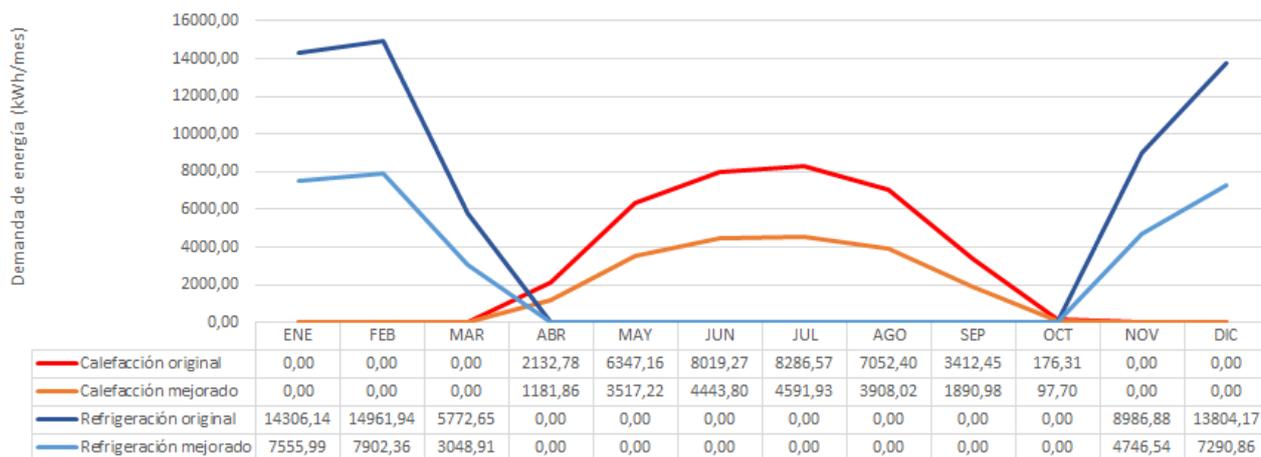
Figura 1: Comparación de demandas de energía en climatización mensual original y con mejoras.

personal manifiesta que es algo caliente en los meses de verano y cálido en los meses de invierno. El diagnóstico energético muestra que en la condición actual el edificio requiere 35426,95 kWh/año en calefacción y 57831,78 kWh/año en refrigeración y con todas las medidas de rehabilitación podría reducirse a 19631,51 kWh/año y 30544,66 kWh/año respectivamente. Implica una reducción en la demanda de 44.59 % en calefacción y 47,18 % en refrigeración. Así tendríamos como indicador de comparación en calefacción 27,61 kWh/m<sup>2</sup>.año y 42,96 kWh/m<sup>2</sup>.año en refrigeración con un total de 70,57 kWh/m<sup>2</sup>.año. Relativamente simple de reducir con medidas pasivas de eficiencia energética. Solo queda apelar a medidas activas combinando energías renovables con sistema de climatización muy eficiente como aerotermia.

- 1) agregar 10 cm de lana de vidrio con foil de aluminio inferior sobre el cielorraso;
- 2) instalar un “techo invertido” con placas de EPS extrudidas para losas, cubiertas con arcilla expandida;
- 3) En muros aislar con EIFS/SATE de 4 o 5 cm de EPS de 30Kg/m<sup>3</sup> en la cara opaca exterior.
- 4) La medida quizá más costosa sea cambiar las carpinterías de ventanas por otras de PVC con DVH junto a persianas metálicas exteriores automatizadas.

Dado que a pesar de estas medidas el edificio seguirá demandando energía se sugiere actualizar los equipos de climatización con un sistema por aerotermia alimentado por un generador fotovoltaico instalado en los techos que además brindará protección solar adicional a estos en los calurosos meses de verano.

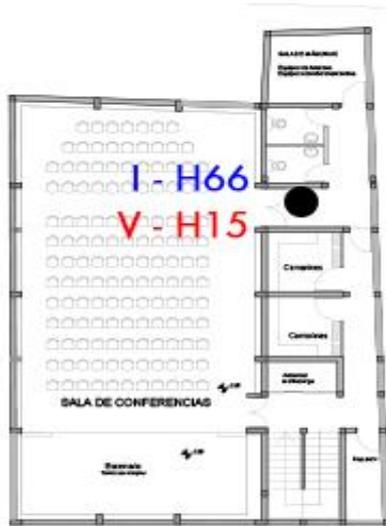
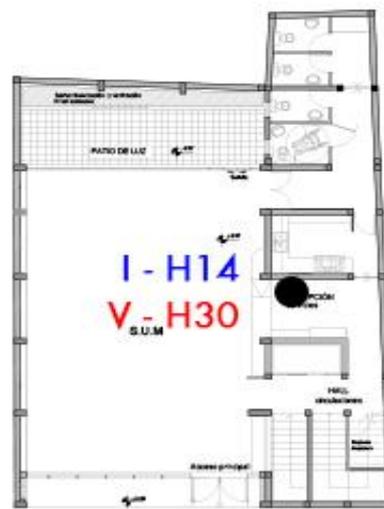
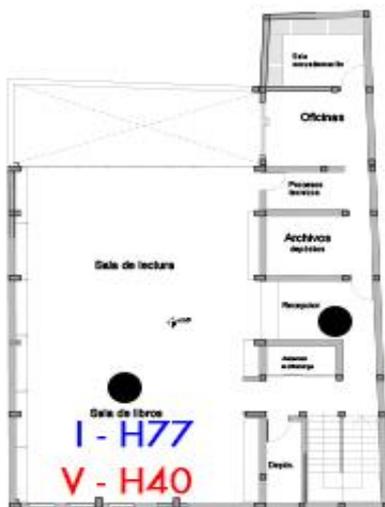
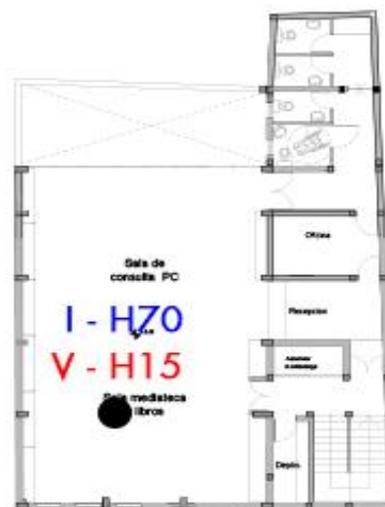
**PLANO DEL EDIFICIO CON UBICACIÓN DE HOBOS**

Subsuelo

Planta Baja

1er Piso

I - H22  
V - H22

2do Piso

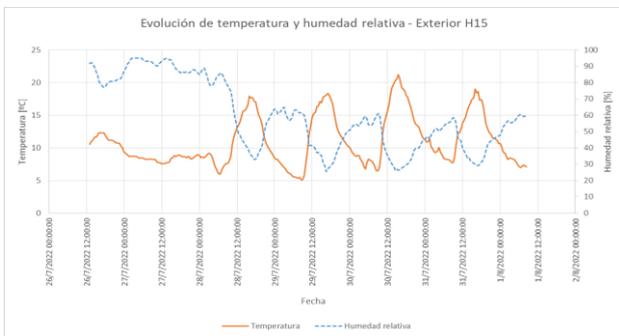
Hobo exterior: H15 - Edificio: Cine-Teatro Plaza

Lectura: 26/07/2022 13:00  
 01/08/2022 8:30  
 T [°C] Prom: 10,96  
 HR [%] Prom: 59,68

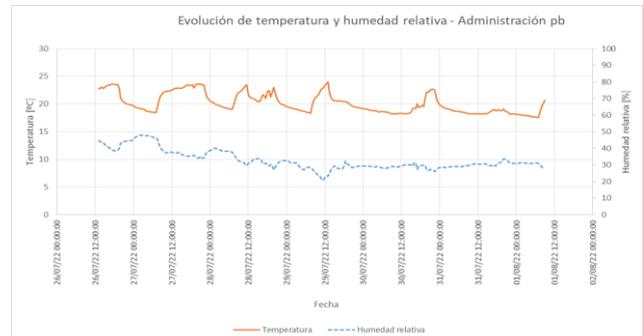
Hobo interior: H14

Lectura: 26/07/2022 13:00  
 01/08/2022 9:00  
 T [°C] Prom: 20,13  
 HR [%] Prom: 32,83

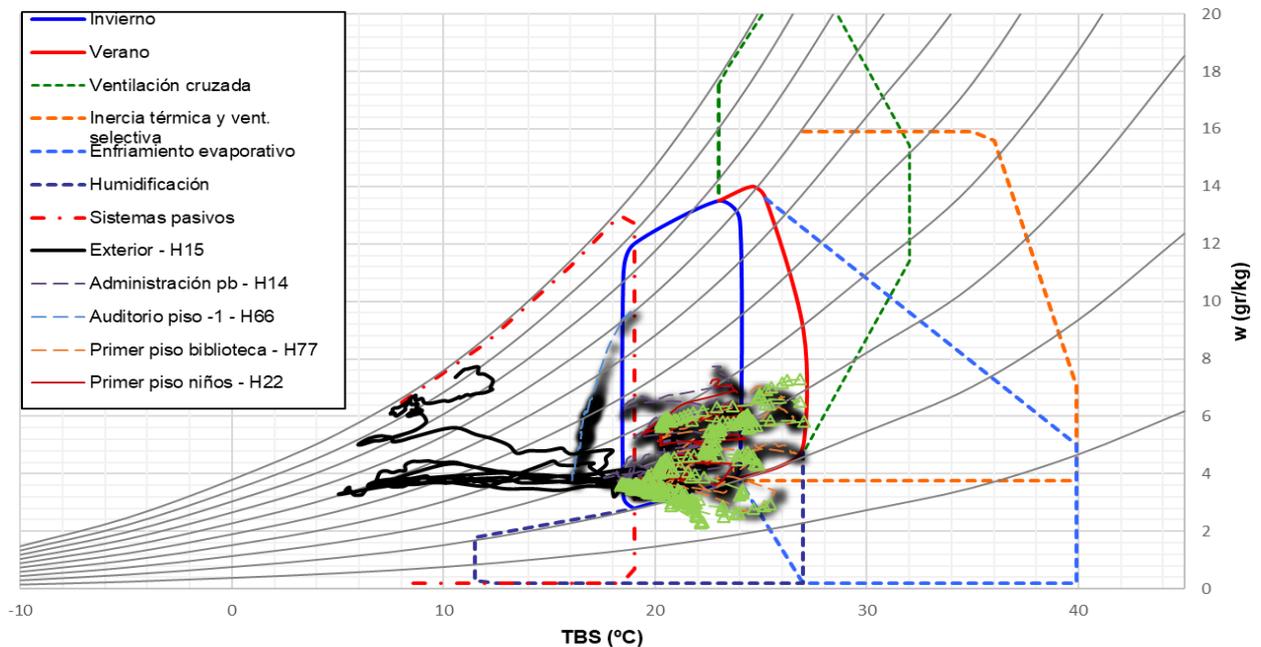
### SITUACIÓN DE CONFORT HIIGROTÉRMICO EN INVIERNO

#### Godoy Cruz - Biblioteca Mediateca Manuel Belgrano - Invierno

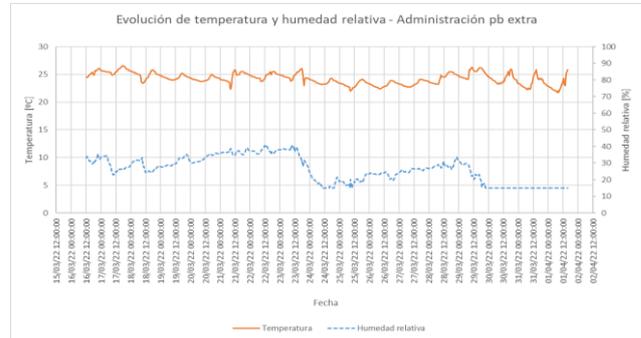
Hobo interior: H30

Lectura: 16/03/2022 12:00  
 01/04/2022 15:30  
 T [°C] Prom: 23,41  
 HR [%] Prom: 30,27

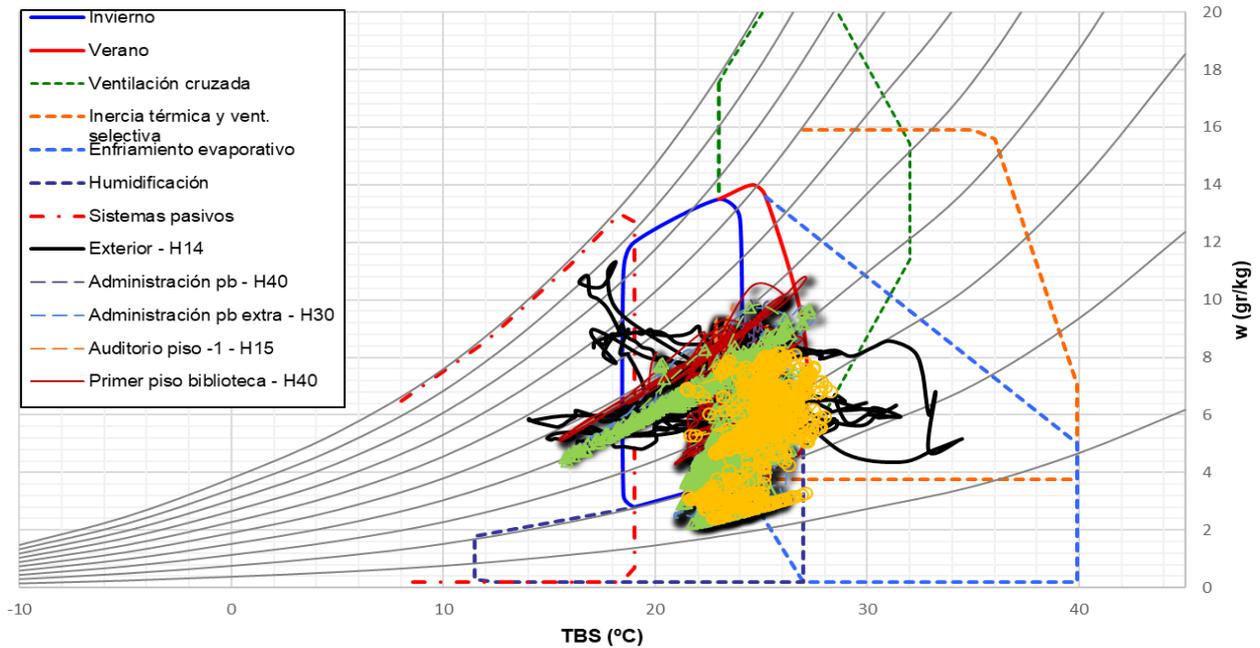
**SITUACIÓN DE CONFORT HIIGROTÉRMICO EN VERANO**

**Godoy Cruz - Biblioteca Mediateca Manuel Belgrano - Verano**

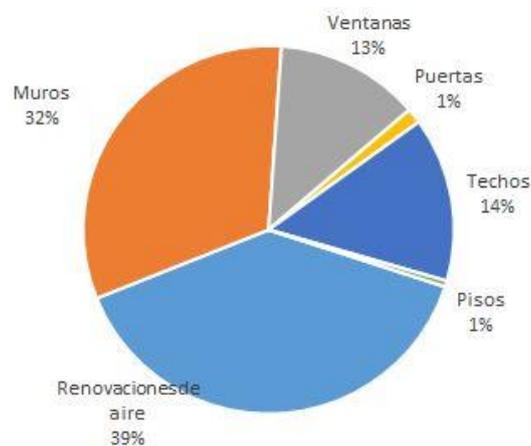
Figura 1: Pérdidas térmicas discriminadas situación original

A fin de definir estrategias de rehabilitación se analizan las pérdidas y se encuentra que es factible intervenir los techos (14,0%), muros (32,0%) y vidriados (14,0%, ventanas y puertas), según Figura 1, a fin de lograr mejoras en la demanda de energía.

Del diagnóstico surge que el edificio tiene un Coeficiente volumétrico global de pérdidas térmicas Gcal (IRAM 11604) de 1,80 W/m<sup>3</sup>K y un Coeficiente de pérdidas unitarias 3.05 W/m<sup>2</sup>K que resulta en una Demanda anual energía eléctrica en calefacción de **35426,95 kWh/año** y 49,83 kWh/m<sup>2</sup>año, para una temperatura base de calefacción de 20°C.

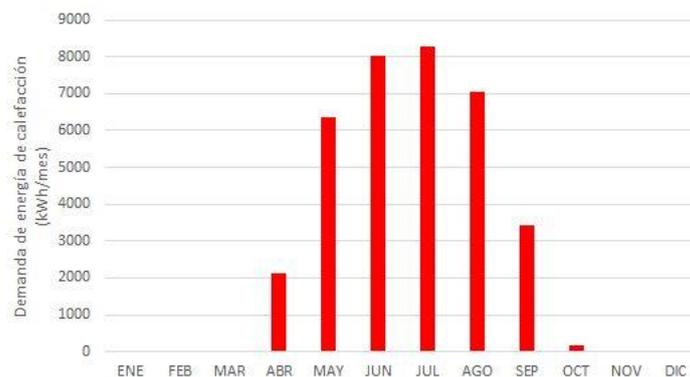
Figura 2: Demanda de energía en calefacción en kWh/mes calculado para TBcal= 20°C, situación original

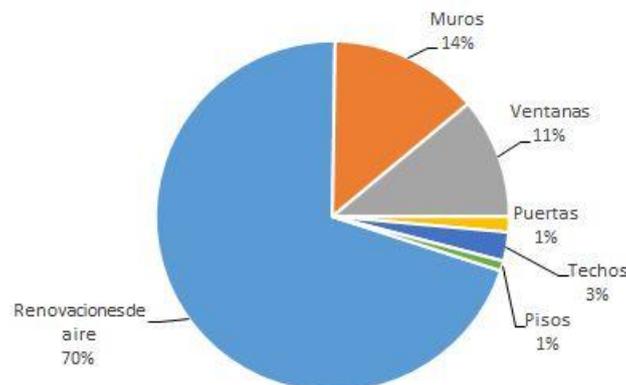
Figura 3: Pérdidas térmicas discriminadas situación mejorada

- Aislamiento en muros tipo EIFS/SATE (External Insulation Finish System) con 5 cm de EPS de 30kg/m<sup>3</sup> y base coat reforzado con malla Fibra Vidrio 10x10mm de 110g/m<sup>2</sup> en los muros con terminación exterior revocada. ( $K_{m1} = 0.50 \text{ W/m}^2\text{K}$ )

- En techos de losa de H°A° implementar un “techo invertido” con placas tipo “Mastriplact” y terminación con arcilla expandida de 50/70 mm espesor. ( $K_{t2} = 0.30 \text{ W/m}^2\text{K}$ )

- La intervención más costosa es en vidriados, sea en aislamiento, como en protección solar. Una variante costosa es el cambio de todas las aberturas o al menos hojas móviles que permitan usar DVH y algo menos costoso, agregar un nuevo vidrio pegado con sellador y un perfil S de aluminio. En los vidriados fijos reemplazarlos por DVH. Similar situación en los grandes vidriados de los ingresos al edificio cambiando el cristal templado con marcos que soporten DVH. ( $K_{v1} = 2.86 \text{ W/m}^2\text{K}$ )

La implementación de las mejoras en muros, techos y vidriados permitirá reducir la demanda de energía en calefacción en un 44,59 %. El edificio tendrá un Coeficiente volumétrico global de pérdidas térmicas Gcal (IRAM 11604) de 1.0 W/m<sup>3</sup>K que resulta en una Demanda anual energía eléctrica en calefacción de **19631,51 kWh/año** y 27,61 kWh/m<sup>2</sup>año, para una temperatura base de calefacción de 20°C.

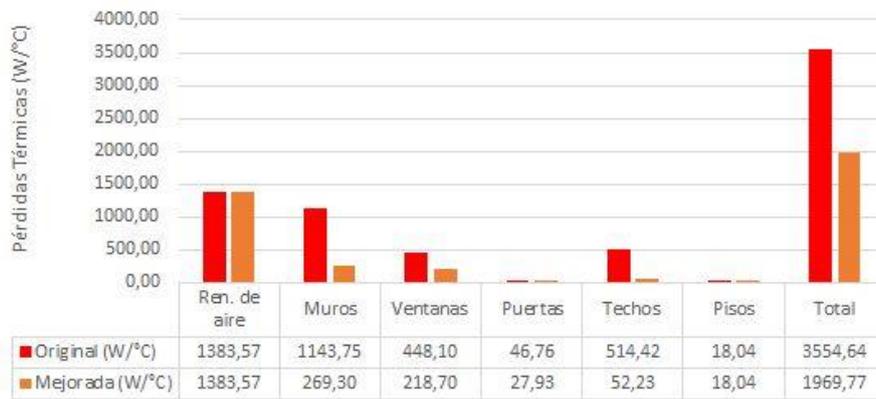
Figura 4: Comparación entre versión original y mejorada

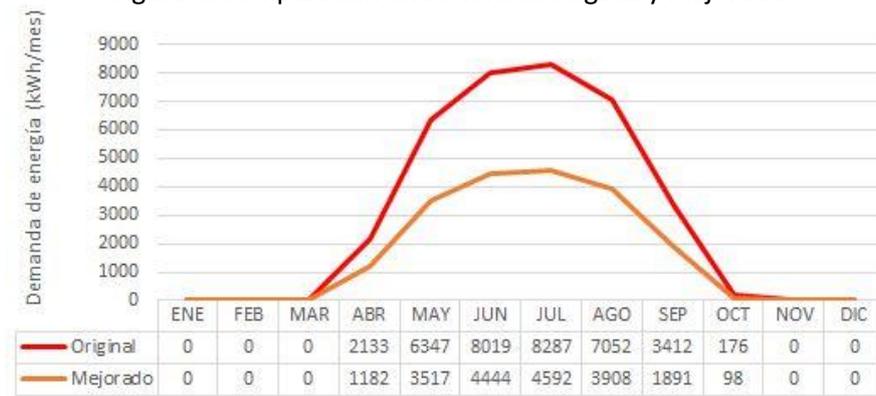
Figura 5: Comparación entre versión original y mejorada mensual

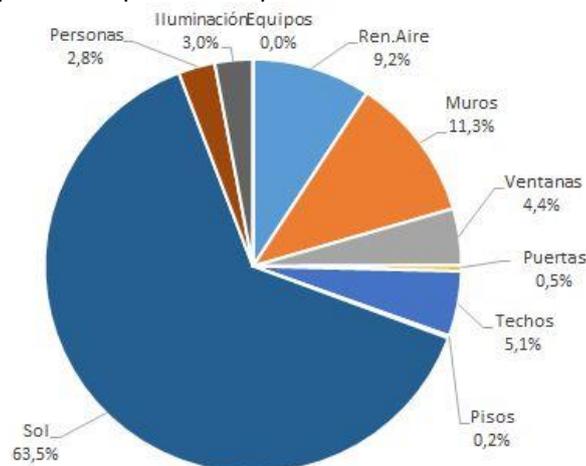
La figura 6 muestra la discriminación de aportes térmicos en el edificio. Se destacan el asoleamiento con el 63,5%, los techos con el 5,1%, los muros con un 11,3%, y las ventanas con un 4,4%. En la condición de invierno se propuso mejoras en estos, pero es importante la *protección solar*.

Figura 6: Aportes térmicos discriminados. Situación original verano.

Este análisis simplificado no considera el aporte solar mediante temperatura sol/aire o similar ni el efecto de la inercia térmica que quizá modificaría la distribución de aportes. No se consideraron sombras arrojadas por árboles o edificios. No es posible modificar aporte de personas, iluminación o renovaciones de aire al ser un edificio público.

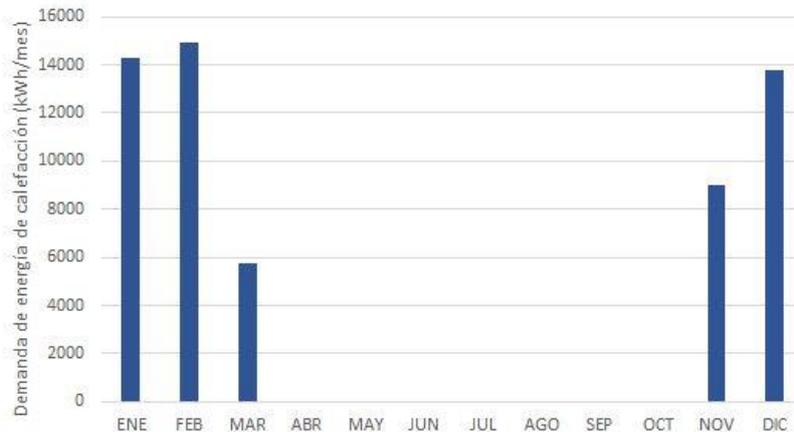
Del diagnóstico surge que el edificio tiene una Demanda anual energía eléctrica en refrigeración de **57831,78 kWh/año** y 81,34 kWh/m<sup>2</sup>año, para una temperatura base de refrigeración de 20°C.

Figura 7: Variación mensual de la demanda de energía en refrigeración actual.

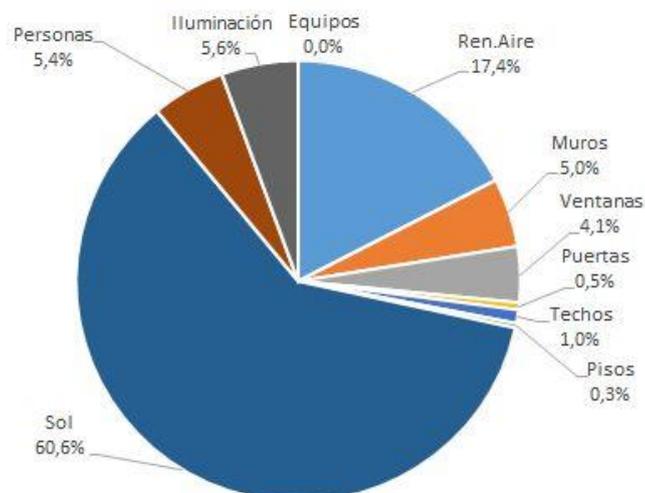
La figura 8 muestra la leve reducción del aporte solar relativo, con las mejoras propuestas lo mismo que en muros, techos y ventanas. No se consideraron las mejoras en pisos y puertas lo mismo que en renovaciones de aire dado el tipo de función edilicia y costos de intervención.

Figura 8: Aportes térmicos discriminados. Situación mejorada verano.

Se mantienen las mejoras propuestas para el invierno solo agregando una protección solar en las aberturas que lo requieran. Se busca que los vidriados tengan un FES = 0.45 en ventanas.

Del diagnóstico surge que el edificio tiene una demanda anual energía eléctrica en refrigeración de **30544,66 kWh/año** y 42,96 kWh/m<sup>2</sup>año, para una temperatura base de refrigeración de 20°C.

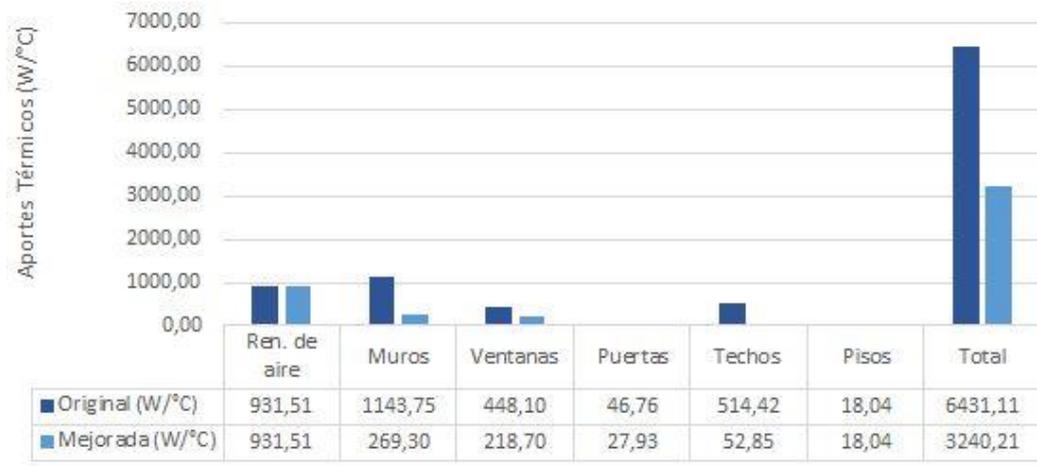
En la figura 9 se comparan el edificio original con el que resulta de las propuestas de mejoras. Destacan las reducciones en muros, ventanas, techos y en asoleamiento.

Figura 9: Comparación de edificio original y mejorado. Situación verano.

La figura 9 compara las demandas de energía entre el edificio original y el mejorado. Las reducciones más importantes se dan en asoleamiento, techos y muros. seguido de ventanas por conducción e iluminación.

Así la propuesta mejorada implica una reducción del **47,18%** en la demanda de energía eléctrica en refrigeración, sin considerar la eficiencia energética de los equipos de aire acondicionado.

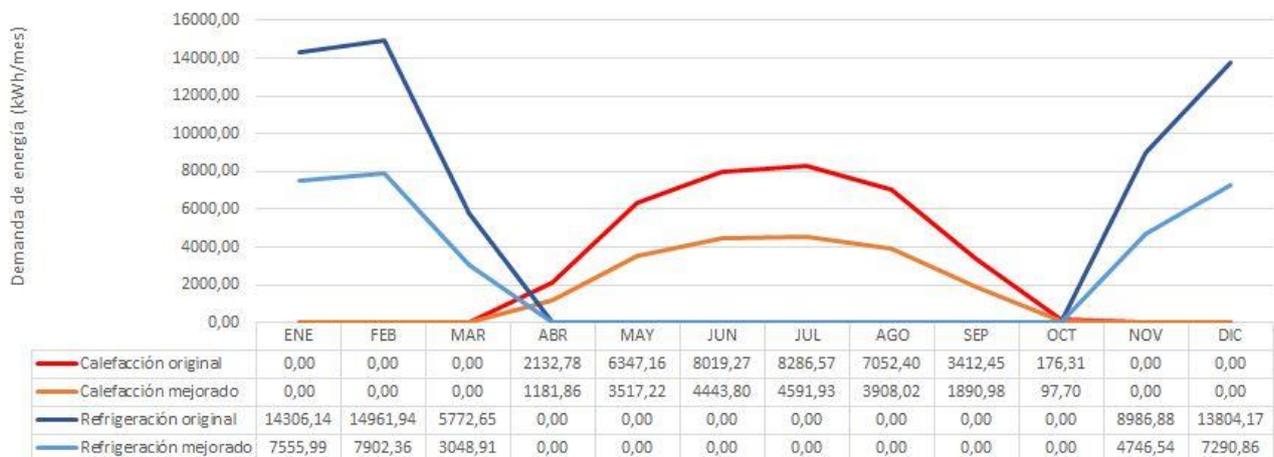
La figura 11 a modo de conclusión muestra que la reducción total anual de energía en climatización con las medidas de mejora propuestas podría ser de un 46,20% para mantener el edificio en una temperatura constante de 20°C a lo largo de 8hs de lunes a viernes todo el año. Reduciendo de los 131,17 kWh/m<sup>2</sup>año a 70,57 kWh/m<sup>2</sup>año.

Figura 11: Comparación anual caso: Biblioteca-Mediateca "Manuel Belgrano", Godoy Cruz. Mza.

Esto muestra la necesidad de implementar soluciones de fondo en especial en protección solar de superficies vidriadas y techos. Luego queda planificar un sistema termo mecánico de climatización sustentable adecuado al edificio por su implantación urbana.
