INFORME TÉCNICO

Caso: Centro comunitario “Nido”

Proyecto EUROCLIMA «Edificios municipales energéticamente eficientes y sustentables»

REPORTE DIAGNÓSTICO ENERGÉTICO ORIGINAL Y MEJORADO

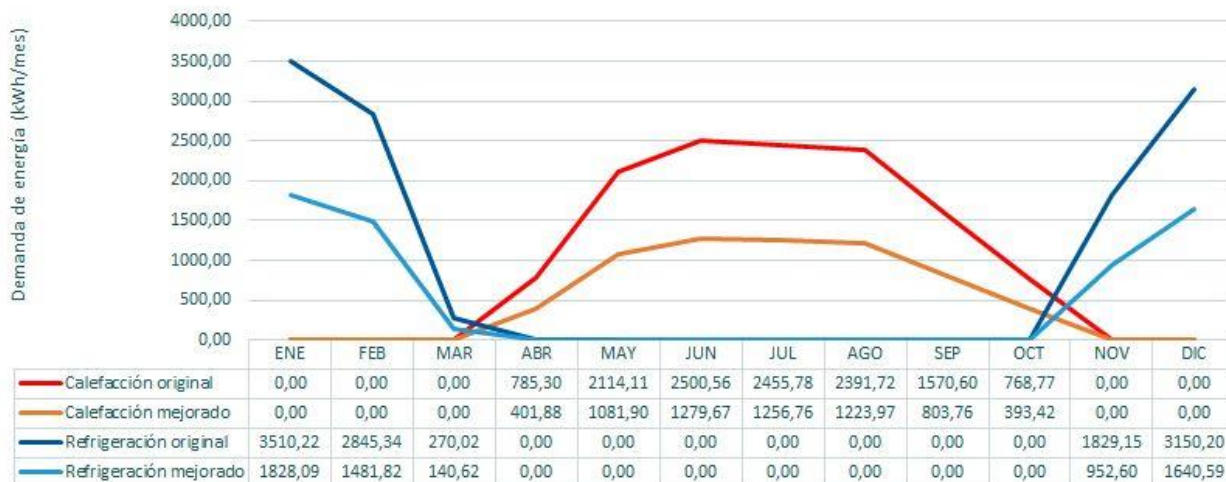
Figura 1: Comparación de demandas de energía en climatización mensual original y con mejoras.

El edificio es de construcción convencional en la región, de baja eficiencia energética en su envolvente. El personal manifiesta que es algo caliente en los meses de verano y cálido en los meses de invierno. El diagnóstico energético muestra que en la condición actual el edificio requiere 12586,82 kWh/año en

calefacción y 11604,93 kWh/año en refrigeración y con todas las medidas de rehabilitación podría reducirse a 6441,36 kWh/año y 6043,72 kWh/año respectivamente. Implica una reducción en la demanda de 48,82 % en calefacción y 47,92 % en refrigeración. Así tendríamos como indicador de comparación en calefacción 53,81 kWh/m².año y 50,49 kWh/m².año en refrigeración con un total de 104,30 kWh/m².año. Relativamente simple de reducir con medidas pasivas de eficiencia energética.

- 1) agregar 10 cm de lana de vidrio con foil de aluminio inferior sobre el cielorraso;
- 2) En muros aislar con EIFS/SATE de 4 o 5 cm de EPS de 30Kg/m³ en la cara opaca exterior.
- 3) La medida quizá más costosa sea cambiar las carpinterías de ventanas por otras de PVC con DVH junto a persianas metálicas exteriores automatizadas.

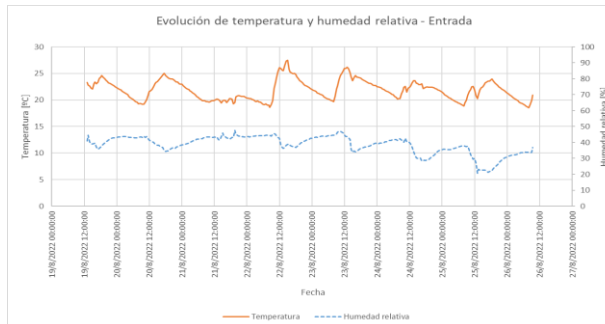
Hobo interior: H43

Lectura: 19/8/2022 13:00
 26/8/2022 09:30
 T [°C] Prom: 21,85
 HR [%] Prom: 38,51

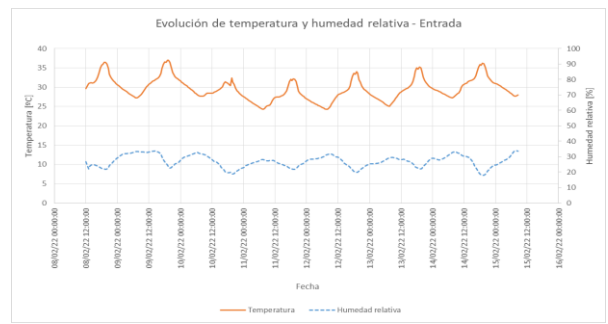
Hobo interior: H35

Lectura: 8/2/2022 12:00
 15/2/2022 08:30
 T [°C] Prom: 29,55
 HR [%] Prom: 27,00

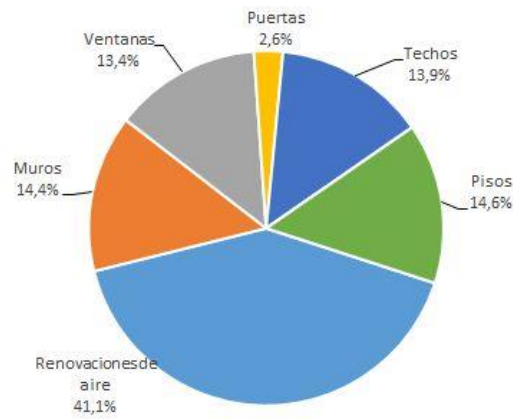
La implementación de las mejoras en muros, techos y vidriados permitirá reducir la demanda de energía en calefacción en un 48,82 %. El edificio tendrá un Coeficiente volumétrico global de pérdidas térmicas Gcal (IRAM 11604) de 1.28 W/m³K, que resulta en una Demanda anual energía eléctrica en calefacción de **6441,36 kWh/año** y 53,81 kWh/m²año, para una temperatura base de calefacción de 20°C.

Figura 3: Pérdidas térmicas discriminadas situación mejorada

- Aislamiento en muros tipo EIFS/SATE (External Insulation Finish System) con 5 cm de EPS de 30kg/m³ y base coat reforzado con malla Fibra Vidrio 10x10mm de 110g/m² en los muros con terminación exterior revocada. (K_{m1}= 0.50 W/m²K)

- En techos de chapa agregar 10cm de lana de vidrio con foil de aluminio sobre el cielorraso. (K_{t2}= 0.29 W/m²K)
- La intervención más costosa es en vidriados, sea en aislamiento, como en protección solar. Una variante costosa es el cambio de todas las aberturas o al menos hojas móviles que permitan usar DVH y algo menos costoso, agregar un nuevo vidrio pegado con sellador y un perfil S de aluminio. En los vidriados fijos reemplazarlos por DVH. Similar situación en los grandes vidriados de los ingresos al edificio cambiando el cristal templado con marcos que soporten DVH. (K_{v1}= 2.86 W/m²K)

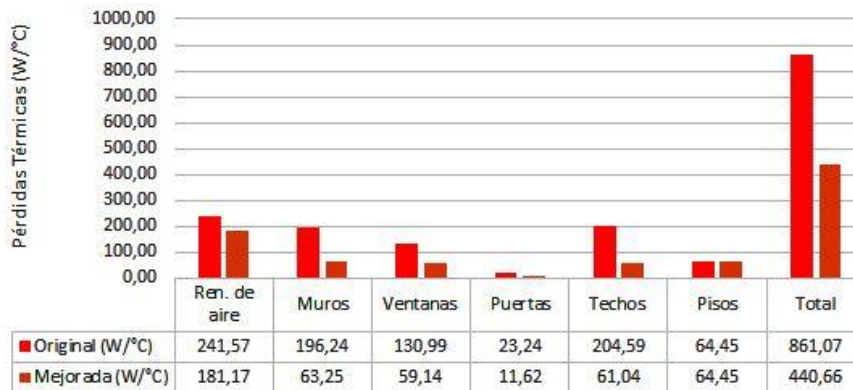
Figura 4: Comparación entre versión original y mejorada

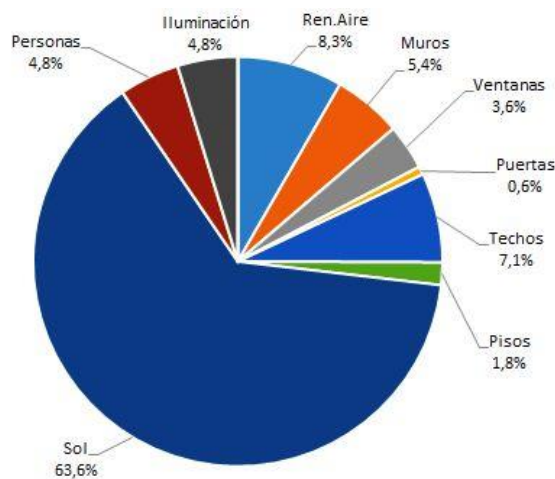
La figura 6 muestra la discriminación de aportes térmicos en el edificio. Se destacan el asoleamiento con el 63.6%, los techos con el 7,1%, los muros con un 5,4%, y las ventanas con un 3,6%. En la condición de invierno se propuso mejoras en estos, pero es importante la *protección solar*.

Figura 6: Aportes térmicos discriminados. Situación original verano.

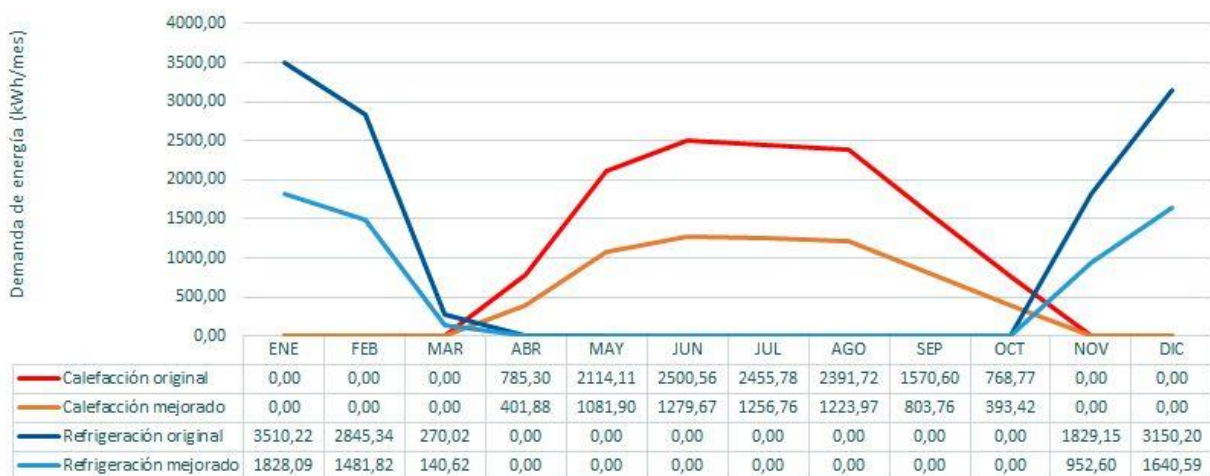
La figura 11 a modo de conclusión muestra que la reducción total anual de energía en climatización con las medidas de mejora propuestas podría ser de un 48,39% para mantener el edificio en una temperatura constante de 20°C a lo largo de 8hs de lunes a viernes todo el año. Reduciendo de los 202,10 kWh/m²año a 104,30 kWh/m²año.

Figura 11: Comparación anual caso: Centro Comunitario "Nido", Neuquén. Neuquén.

Esto muestra la necesidad de implementar soluciones de fondo en especial en protección solar de superficies vidriadas y techos. Luego queda planificar un sistema termo mecánico de climatización sustentable adecuado al edificio por su implantación urbana.
