INFORME TÉCNICO

Caso: Centro Multifunción

INFORME EJECUTIVO

Proyecto EUROCLIMA «Edificios municipales energéticamente eficientes y sustentables»

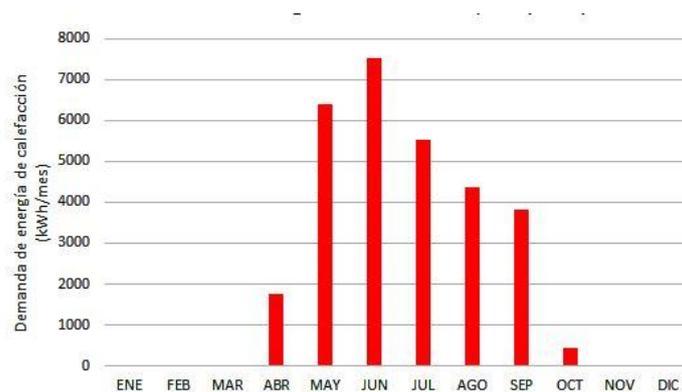
Figura 2: Demanda de energía en calefacción en kWh/mes calculado para TBcal= 20°C, situación original

Del diagnóstico surge que el edificio tiene un Coeficiente volumétrico global de pérdidas térmicas Gcal (IRAM 11604) de 2,33 W/m³K y un Coeficiente de pérdidas unitarias 8.86 W/m²K que resulta en una Demanda anual energía eléctrica en calefacción de **29805,58 kWh/año** y 64,43 kWh/m²año, para una temperatura base de calefacción de 20°C.

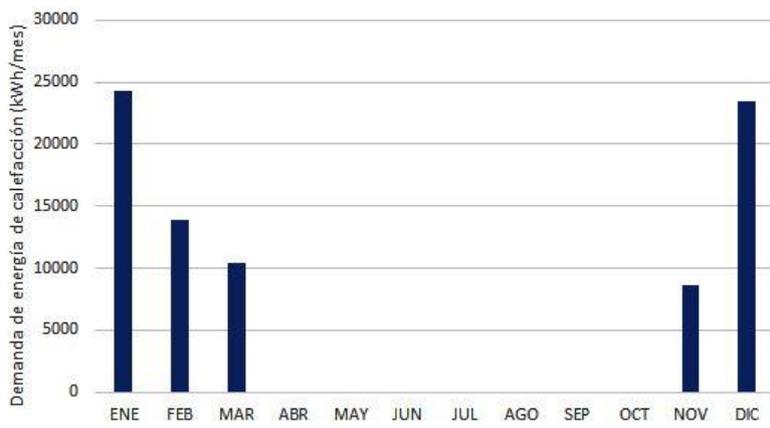
Figura 7: Variación mensual de la demanda de energía en refrigeración actual.

Del diagnóstico surge que el edificio tiene una Demanda anual energía eléctrica en refrigeración de **80730,11 kWh/año** y 174,51 kWh/m²año, para una temperatura base de refrigeración de 20°C.
