INFORME TÉCNICO

Caso: Centro Desarrollo Infantil “Pichi Rayen”

Municipio: San Martín de los Andes

Proyecto EUROCLIMA «Edificios municipales energéticamente eficientes y sustentables»

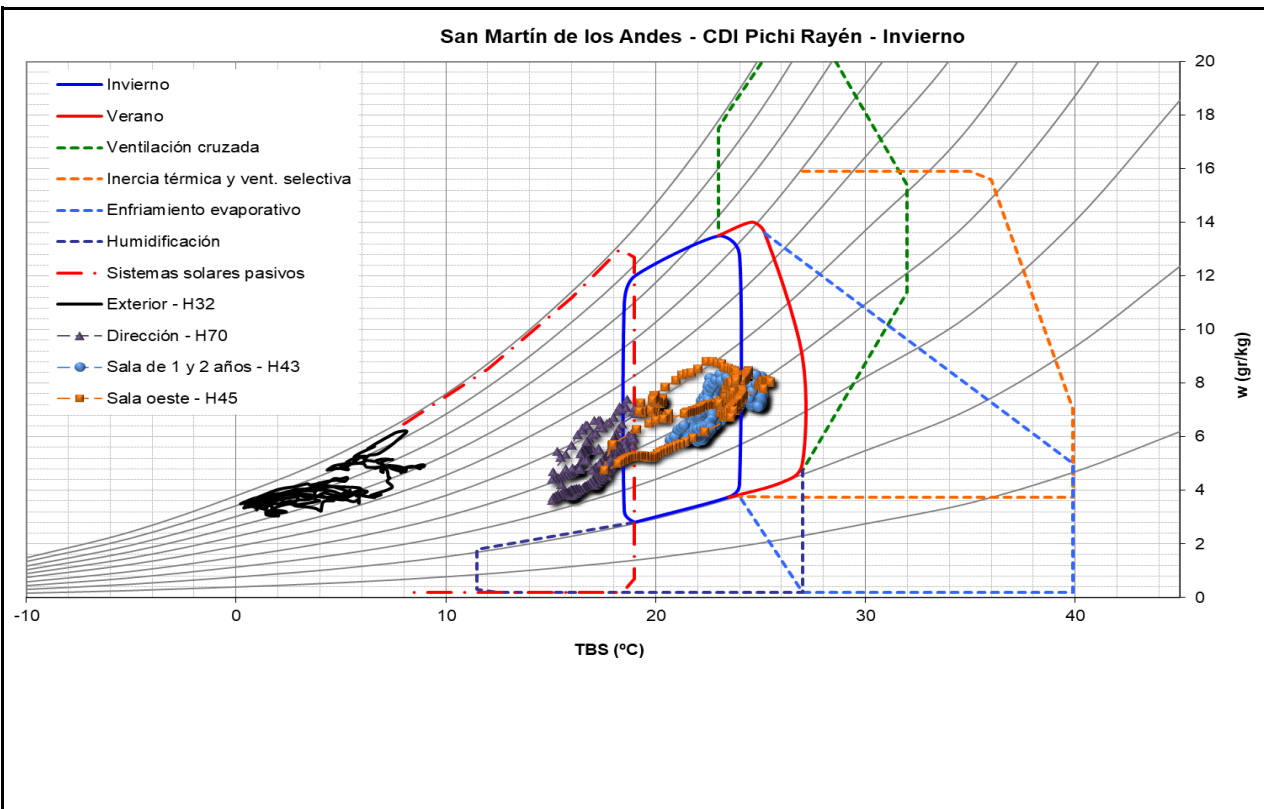
SITUACIÓN DE CONFORT HIIGROTÉRMICO EN INVIERNO

Hobo exterior: H32 - Edificio: CDI Pichi Rayen

Hobo interior: H45

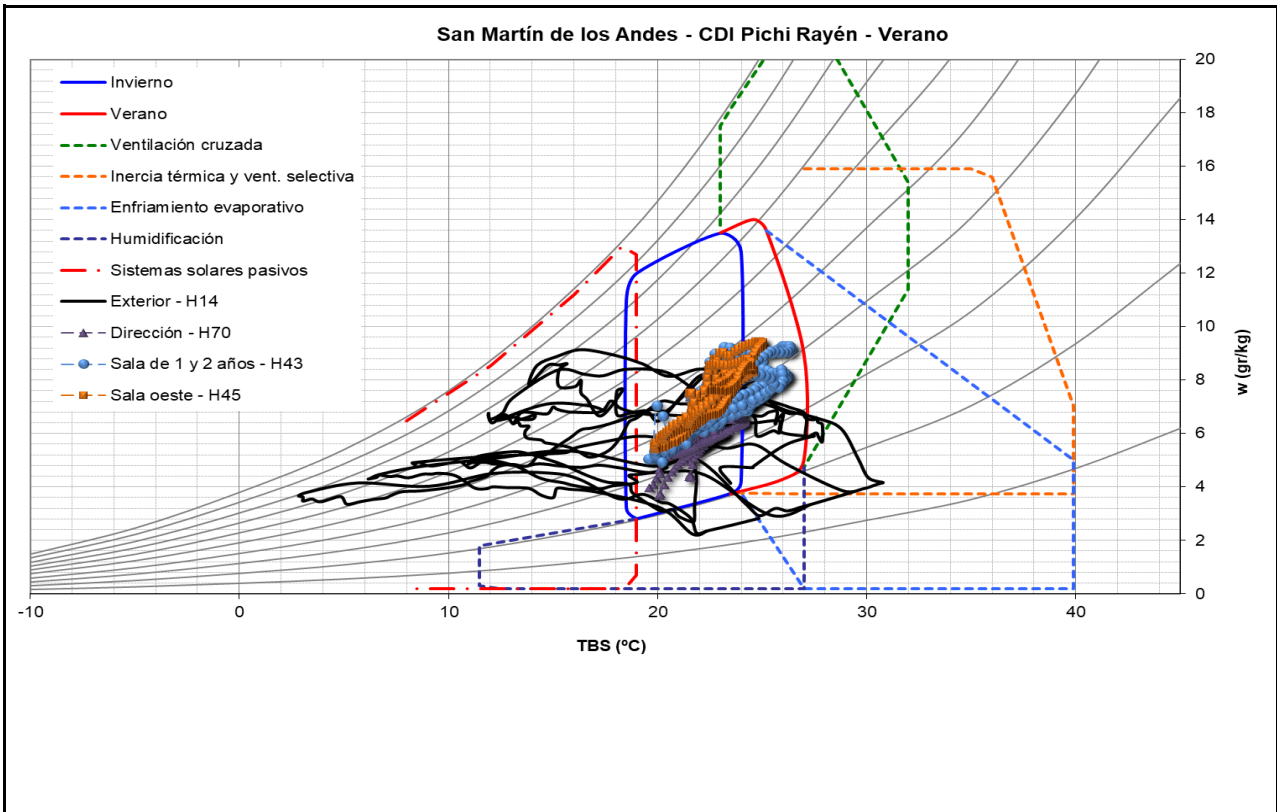
SITUACIÓN DE CONFORT HIIGROTÉRMICO EN VERANO

SITUACIÓN DE CONFORT EN VERANO

Hobo exterior: H14 - Edificio: CDI Pichi Rayen

Hobo interior: H45

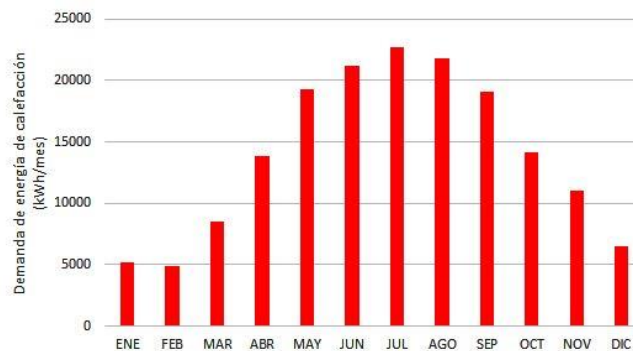
Figura 2: Demanda de energía en calefacción en kWh/mes calculado para TBcal= 20°C, situación original

Del diagnóstico surge que el edificio tiene un Coeficiente volumétrico global de pérdidas térmicas Gcal (IRAM 11604) de $1,82 \text{ W/m}^3\text{K}$ y un Coeficiente de pérdidas unitarias $3,24 \text{ W/m}^2\text{K}$ que resulta en una Demanda anual energía eléctrica en calefacción de **168155,71 kWh/año** y $299,32 \text{ kWh/m}^2\text{año}$, para una temperatura base de calefacción de 20°C .

A fin de definir estrategias de rehabilitación se analizan las pérdidas y se encuentra que es factible intervenir los techos (31,0%), muros (14,1) y vidriados (10,8%, ventanas), según Figura 1, a fin de lograr mejoras en la demanda de energía.
