# INFORME TÉCNICO

Caso: Centro Comunitario “El Molino”  
Municipio: San Martín de los Andes  
Provincia: Neuquén

Proyecto EUROCLIMA «Edificios municipales energéticamente eficientes y sustentables»

# REPORTE DIAGNÓSTICO ENERGÉTICO ORIGINAL Y MEJORADO

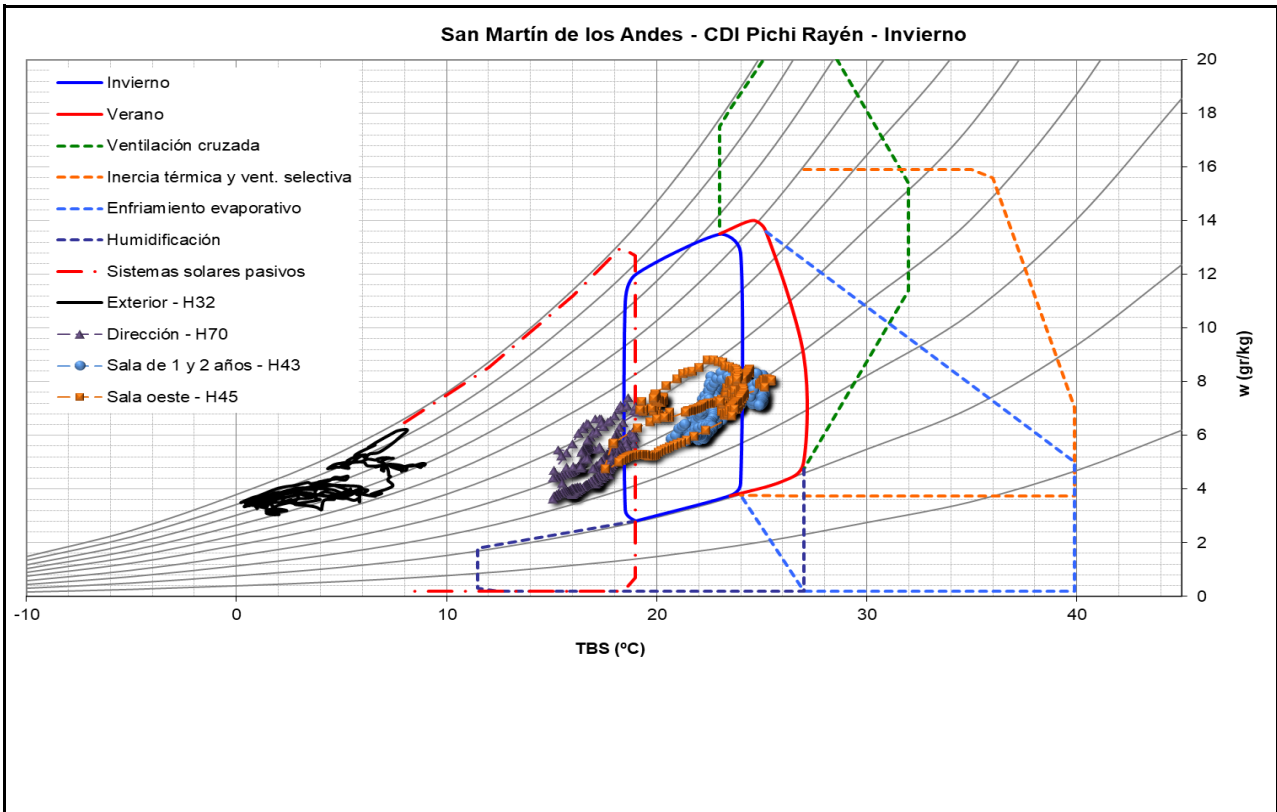
**SITUACIÓN DE CONFORT HIIGROTÉRMICO EN INVIERNO**

**SITUACIÓN DE CONFORT EN INVIERNO**

Hobo exterior: H32 - Edificio: CDI Pichi Rayén

Hobo interior: H42

Lectura: 27/6/2022 12:00  
 4/7/2022 10:30  
 T [°C] Prom: 3,87  
 HR [%] Prom: 81,23

Lectura: 27/6/2022 12:00  
 4/7/2022 11:00  
 T [°C] Prom: 21,61  
 HR [%] Prom: 40,16

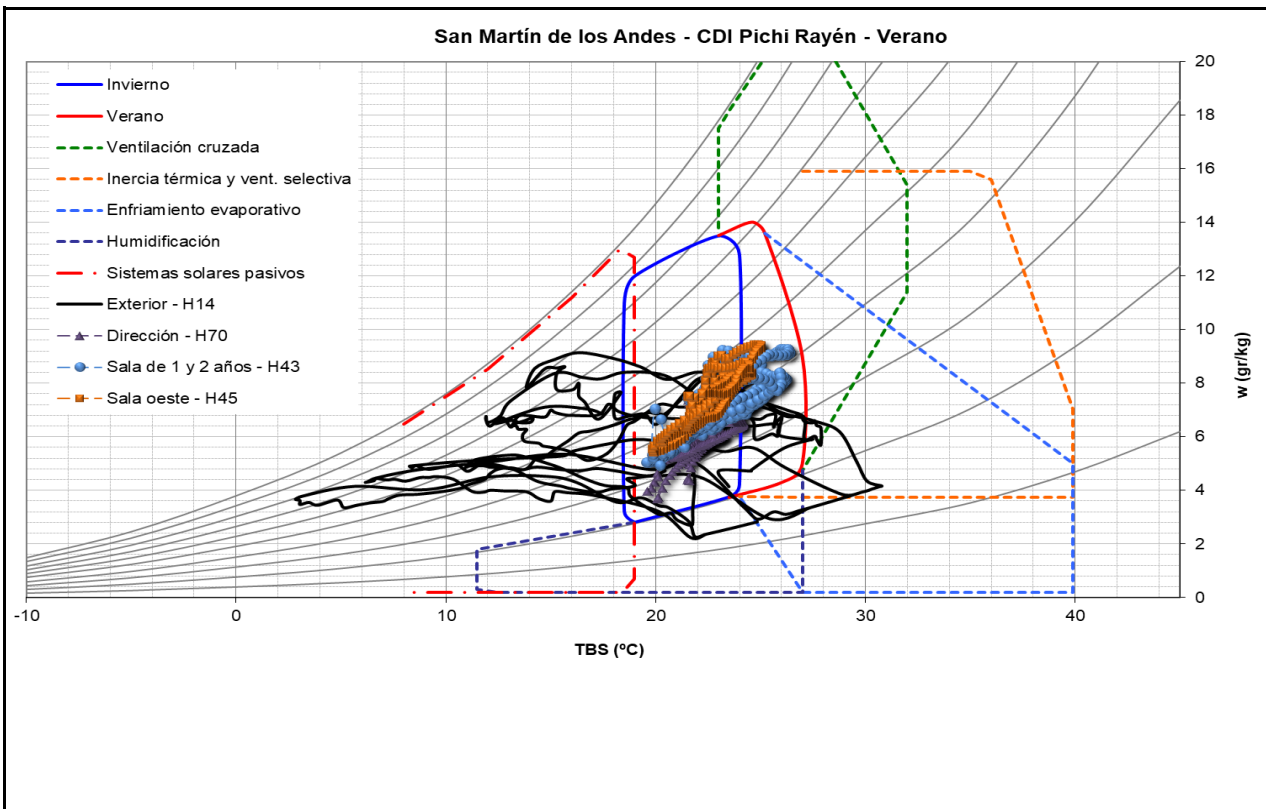
**SITUACIÓN DE CONFORT HIIGROTÉRMICO EN VERANO**

Como curiosidad el gran techo piramidal se sobrecalienta en verano por el escaso aislamiento térmico que posee y ser de color negro mate. En invierno está muy frío en la cara interior.

**SITUACIÓN DE CONFORT EN VERANO**

Hobo exterior: H14 - Edificio: CDI Pichi Rayen

Hobo interior: H66

Lectura: 9/2/2022 12:00  
 16/2/2022 10:00  
 T [°C] Prom: 18,24  
 HR [%] Prom: 44,22

Lectura: 9/2/2022 12:00  
 16/2/2022 11:00  
 T [°C] Prom: 24,56  
 HR [%] Prom: 32,83

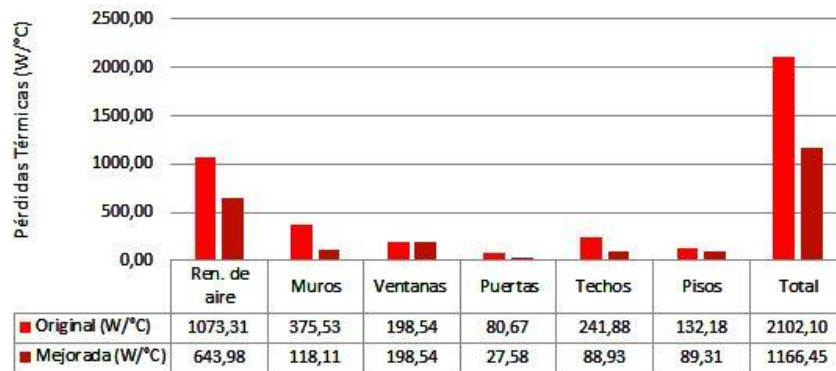
Figura 4: Comparación entre versión original y mejorada

A fin de definir estrategias de rehabilitación se analizan las pérdidas y se encuentra que es factible intervenir los techos (11,5%), muros (17,9%) y vidriados (13,2%, ventanas), según Figura 1, a fin de lograr mejoras en la demanda de energía.

- 1) agregar 10 cm de lana de vidrio con foil de aluminio inferior sobre un cielorraso o desmontar el techo y mejorar el aislamiento, mejor si son 20cm;
- 2) En muros realizar un EIFS/SATE con 5cm de EPS de 30kg/m<sup>3</sup> y basecoat reforzado con malla de fibra de vidrio. Por ser clima muy frío verificar el riesgo de condensación y agregar barrera de vapor con una capa de emulsión asfáltica en la cara exterior o pintura base caucho. Mejor si son 10cm de aislamiento.
- 3) En pisos aplicar una capa de panel PF100 de 2mm, un foil de polietileno de 200 micrones y terminar con una capa de concreto armado pulido de 3 a 4cm de espesor.
- 4) La medida quizá más costosa sea cambiar las carpinterías de ventanas por otras de PVC con DVH lowE.

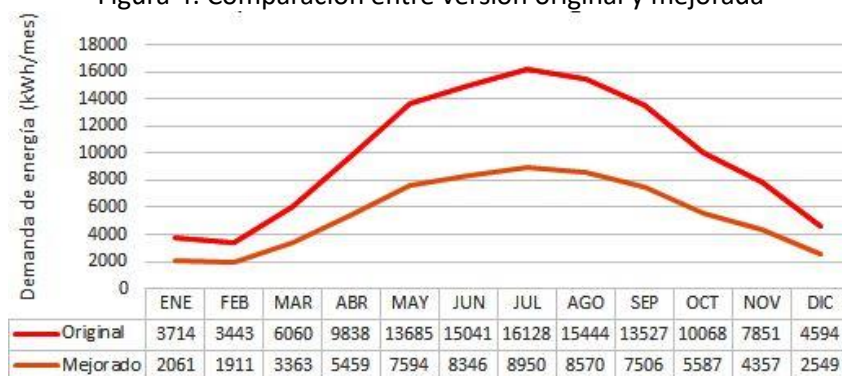
Figura 5: Comparación entre versión original y mejorada mensual

calefacción y nada en refrigeración y con todas las medidas de rehabilitación podría reducirse a 66251,72 kWh/año. Implica una reducción en la demanda de 44,51 % en calefacción y 0% en refrigeración. Así tendríamos como indicador de comparación en calefacción 149,70 kWh/m<sup>2</sup>.año y 0 kWh/m<sup>2</sup>.año en refrigeración con un total de 149,70 kWh/m<sup>2</sup>.año. Relativamente simple de reducir con medidas pasivas de eficiencia energética.
