INFORME TÉCNICO

Caso: Hospital
Municipio: Camilo Aldao
Provincia: Córdoba

Proyecto EUROCLIMA «Edificios municipales energéticamente eficientes y sustentables»

REPORTE DIAGNÓSTICO ENERGÉTICO ORIGINAL Y MEJORADO

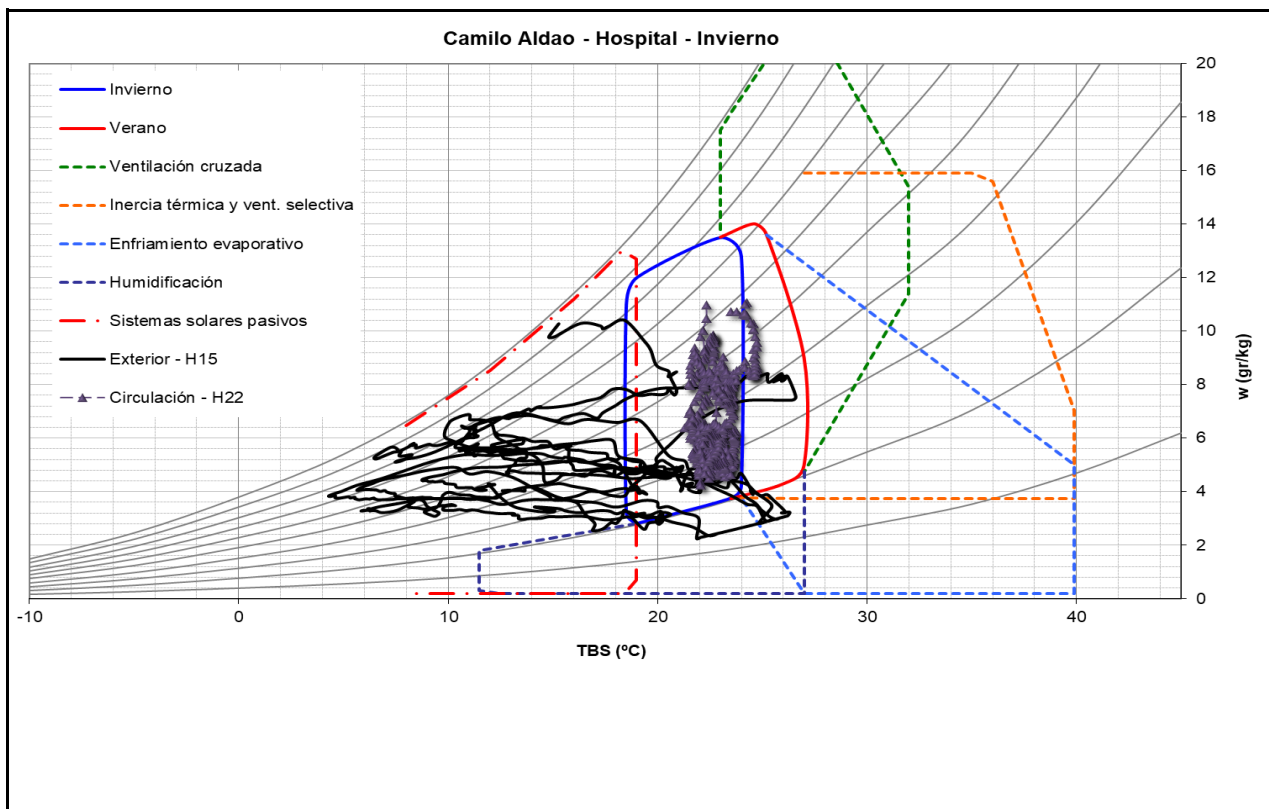
SITUACIÓN DE CONFORT HIIGROTÉRMICO EN INVIERNO

personal manifiesta que es algo caliente en los meses de verano y algo frío en los meses de invierno. El diagnóstico energético muestra que en la condición actual el edificio requiere 68147,21 kWh/año en calefacción y 90287,55 kWh/año en refrigeración y con todas las medidas de rehabilitación podría reducirse a 36402,14 kWh/año y 48710,38 kWh/año respectivamente. Implica una reducción en la demanda de 46,58 % en calefacción y 46,05 % en refrigeración. Así tendríamos como indicador de comparación en calefacción 43,11 kWh/m².año y 57,69 kWh/m².año en refrigeración con un total de 100,81 kWh/m².año. Sencillo de reducir con medidas pasivas de eficiencia energética. Solo queda apelar a medidas activas combinando energías renovables con sistema de climatización muy eficiente como aerotermia.

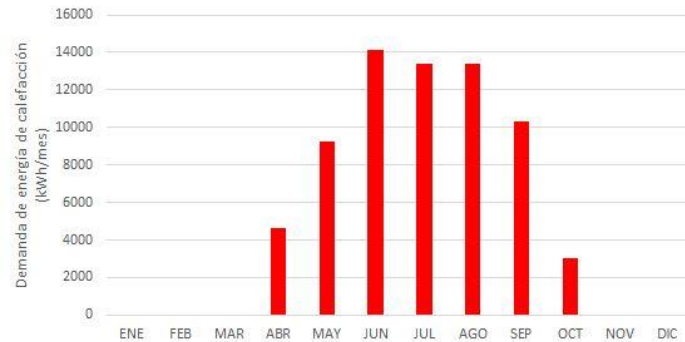
Figura 2: Demanda de energía en calefacción en kWh/mes calculado para TBcal= 20°C, situación original

Del diagnóstico surge que el edificio tiene un Coeficiente volumétrico global de pérdidas térmicas Gcal (IRAM 11604) de 2,30 W/m³K y un Coeficiente de pérdidas unitarias 6.89 W/m²K que resulta en una Demanda anual energía eléctrica en calefacción de **68147,21 kWh/año** y 80,71 kWh/m²año, para una temperatura base de calefacción de 20°C.

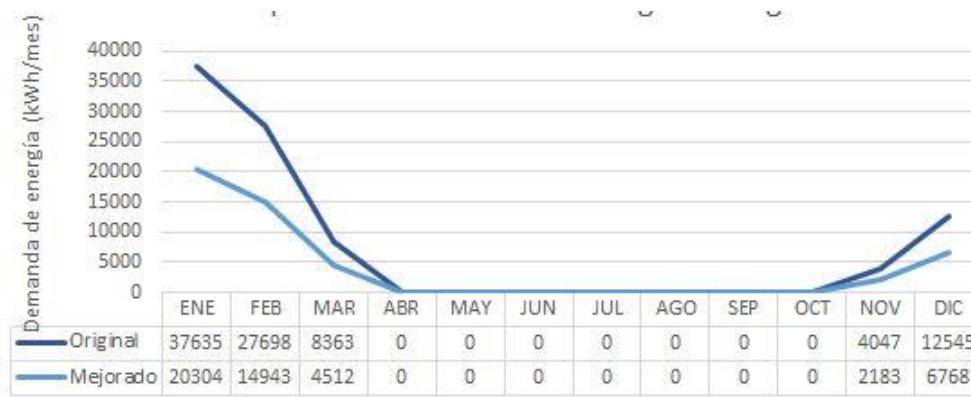
Figura 10: Comparación de la demanda de energía en refrigeración mensual del edificio original y mejorado. Situación verano.

La figura 9 compara las demandas de energía entre el edificio original y el mejorado. Las reducciones más importantes se dan en asoleamiento, techos y muros. seguido de ventanas por conducción e iluminación.
