INFORME TÉCNICO

Caso: Palacio municipal

Proyecto EUROCLIMA «Edificios municipales energéticamente eficientes y sustentables»

Caso: Palacio Municipal. Pérez, Santa Fe.

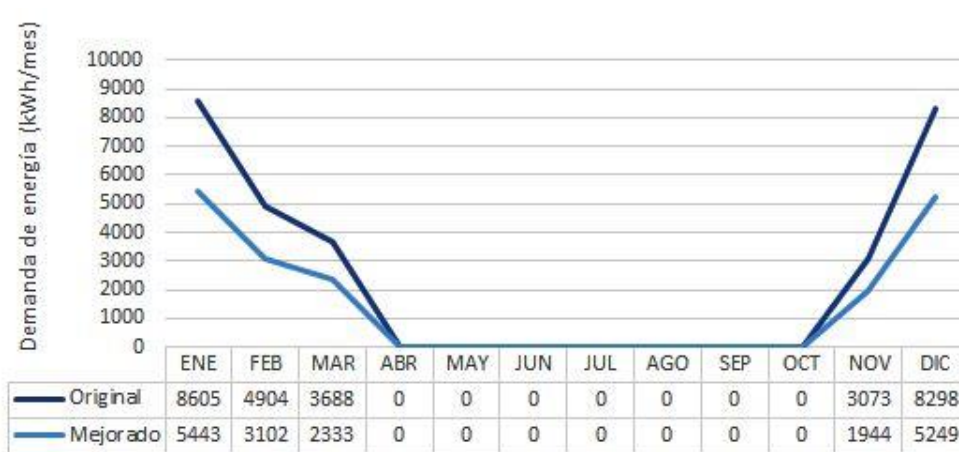
Figura 10: Comparación de la demanda de energía en refrigeración mensual del edificio original y mejorado. Situación verano.

La figura 9 compara las demandas de energía entre el edificio original y el mejorado. Las reducciones más importantes se dan en asoleamiento, techos y muros. seguido de ventanas por conducción e iluminación.
