INFORME TÉCNICO

Caso: Secretaría Turismo
Municipio: San Martín de los Andes
Provincia: Neuquén

Proyecto EUROCLIMA «Edificios municipales energéticamente eficientes y sustentables»

Caso: Secretaría de Turismo, San Martín de los Andes, Neuquén.

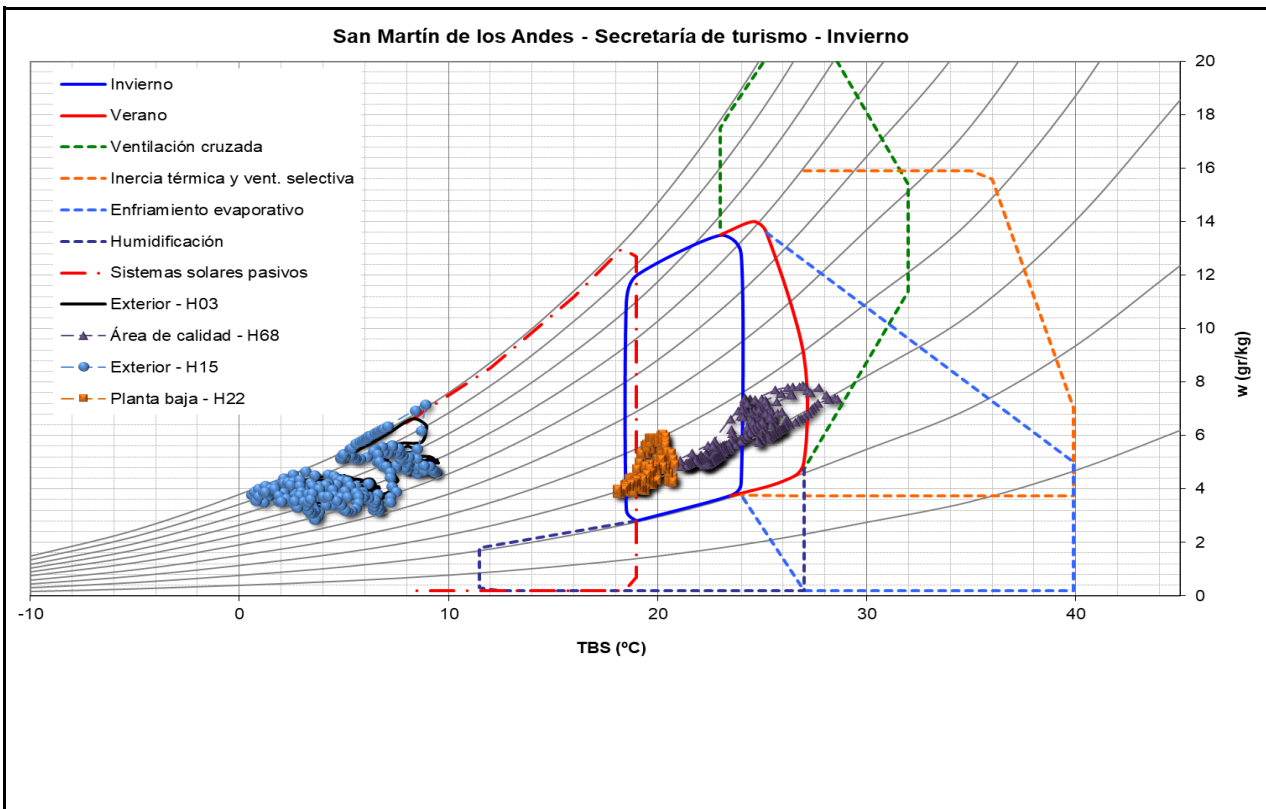
SITUACIÓN DE CONFORT HIIGROTÉRMICO EN INVIERNO

personal y los auditores manifiestan que es muy caluroso debido a estar sobre-calefacionado en todo el año. El diagnóstico energético muestra que en la condición actual el edificio requiere 241666,64 kWh/año en calefacción y nada en refrigeración y con todas las medidas de rehabilitación podría reducirse a 104732,54 kWh/año. Implica una reducción en la demanda de 56,66 % en calefacción y 0% en refrigeración. Así tendríamos como indicador de comparación en calefacción 155,68 kWh/m².año y 0 kWh/m².año en refrigeración con un total de 155,68 kWh/m².año. Relativamente simple de reducir con medidas pasivas de eficiencia energética.

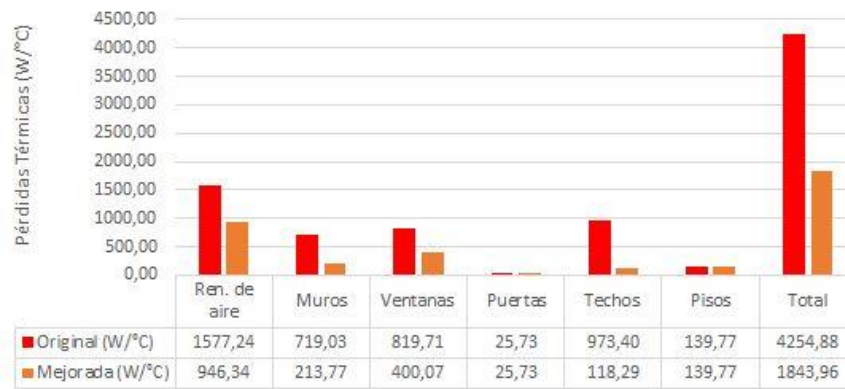
Figura 4: Comparación entre versión original y mejorada

A fin de definir estrategias de rehabilitación se analizan las pérdidas y se encuentra que es factible intervenir los techos (22,9%), muros (16,9%) y vidriados (19,3%, ventanas), según Figura 1, a fin de lograr mejoras en la demanda de energía.

- Aislamiento en muros con EIFS/SATE de 50/80mm. ($K_{m1} = 0.43 \text{ W/m}^2\text{K}$)
- En techos agregar 10/0cm de lana de vidrio con foil de aluminio sobre el cielorraso entre cabios y reemplazar. ($K_{t2} = 0.29 \text{ W/m}^2\text{K}$)
