TEATRO PLAZA

INFORME EJECUTIVO

Proyecto EUROCLIMA «Edificios municipales energéticamente eficientes y sustentables»

MEMORIA DESCRIPTIVA

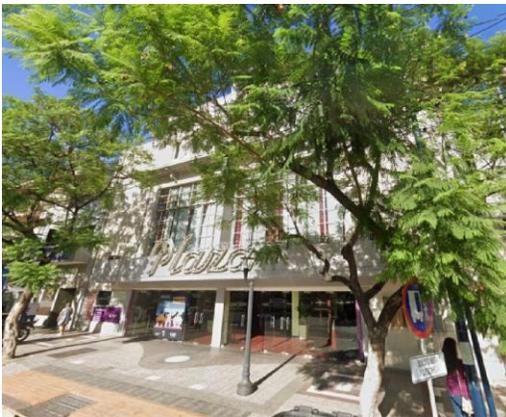
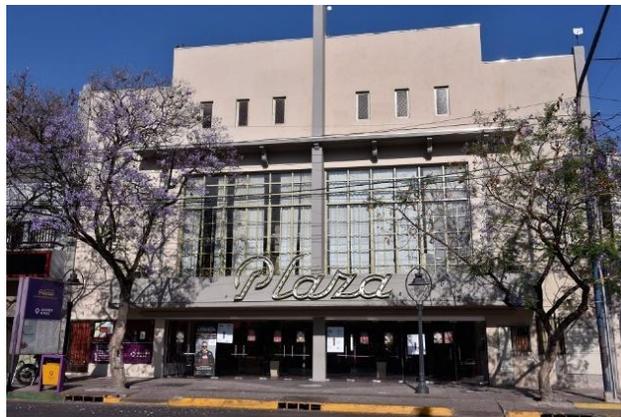
El edificio se encuentra localizado en calle Colón 27, entre Rivadavia y Lavalle (Lat -32.925; Long -68.8452) en clima templado frío en Zona IVa (IRAM 11603). Se encuentra a 3 km de la ciudad de Mendoza en la misma zona bioambiental y de esta se toman los datos climáticos. Su construcción es de principios del S XX. Está implantado en un lote amplio frente a la plaza cívica. Es un gran auditorio con una recepción de doble altura donde se encuentran servicios y anexos. Tiene una superficie habitable de 1500,99 m² y un volumen a climatizar de 8533,37 m³ con una altura media de locales de 5,69m.

Según sectores está materializado con gruesos muros de mampostería de ladrillos comunes revocados en ambas caras ($R= 0.61 \text{ m}^2\text{K/W}$ y $K= 1,61 \text{ W/m}^2\text{K}$), el techo es de chapa ondulada con aislación termoacústica ($R= 2,17 \text{ m}^2\text{K/W}$ y $K= 0,46 \text{ W/m}^2\text{K}$). Las carpinterías de ventanas y puertas son amplias de perfiles de aluminio con un vidrio de seguridad de 3+3mm de espesor sin protección adicional ($R= 0.17 \text{ m}^2\text{K/W}$ y $K= 5.86 \text{ W/m}^2\text{K}$). Los solados son mixtos de cerámicas esmaltadas sobre contrapiso de hormigón pobre o baldosas calcáreas ($R= 0.83 \text{ m}^2\text{K/W}$ y $K= 1.38 \text{ W/m}^2\text{K}$).

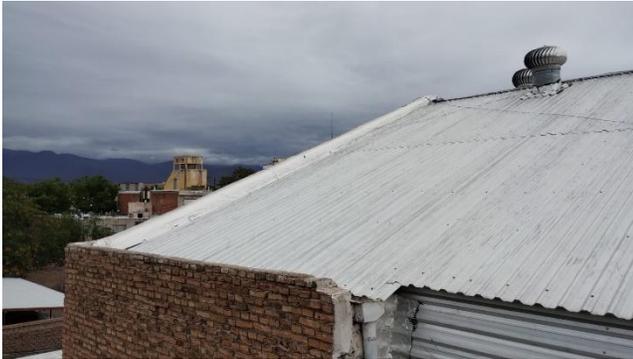
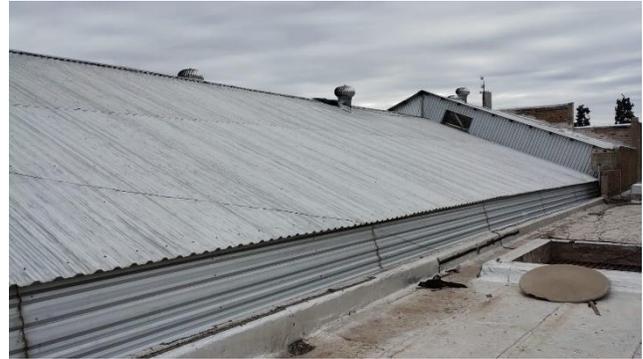
La cubierta del edificio está compuesta por faldones a dos aguas de chapa sinusoidal con canaletas embutidas. Posee extractores eólicos en la parte superior de los mismos.

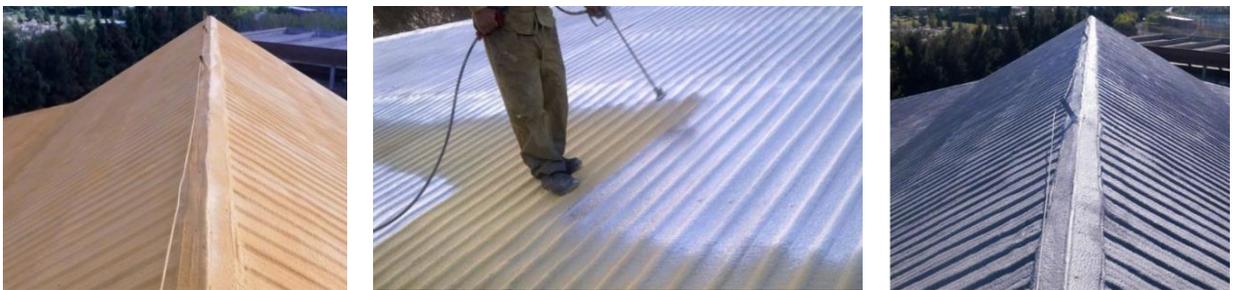
Para lograr el techo frío, se ejecutarán dos capas superpuestas:

- Poliuretano proyectado, o aplicado "in situ" (aislación termo hidrofuga y anti condensante).
- Pintura acrílica (protección "uv") a razón de 1 kg por m².

El tratamiento con **spray de poliuretano** forma un manto aislante monolítico, totalmente adherido a la superficie, sin juntas ni puentes térmicos. La alta capacidad aislante de este material se debe a la muy baja conductividad térmica que posee el gas espumante ocluido en el interior de sus celdas cerradas. **El espesor mínimo será de 30 mm.**

Como la espuma de poliuretano no debe quedar expuesta a la intemperie porque la humedad y los rayos uv causan su degradación progresiva, se lo protegerá con 2 manos de pintura acrílica de base acuosa libre de solventes de color blanco.

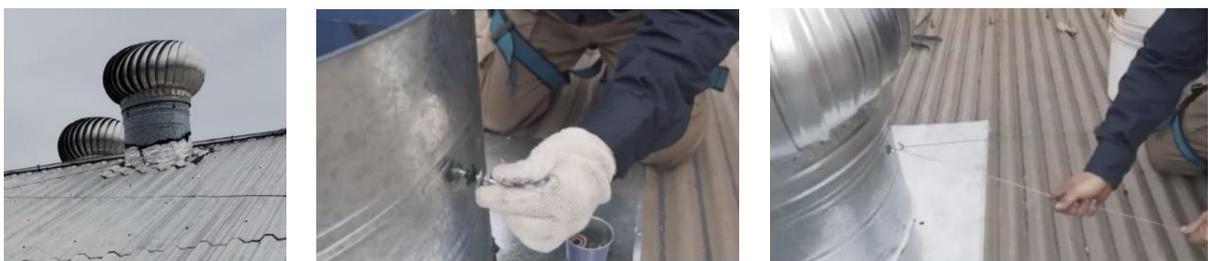
Para evitar las voladuras de los extractores eólicos existentes, se deberán fijar convenientemente y se le colocarán riendas de sujeción de alambre galvanizado calibre 9, fijadas a ganchos cerrados abulonados al conducto del extractor y a dos puntos del techo (separados a 1,00 m aproximadamente) en coincidencia con las clavaderas sobre la cresta de la chapa.

Se verificará su perfecto nivelado de los extractores para garantizar su correcto funcionamiento.

Se pintarán de color negro con esmalte para zinc galvanizado previa preparación de sus superficies a fin de mejorar su desempeño en los días de sol sin brisas.

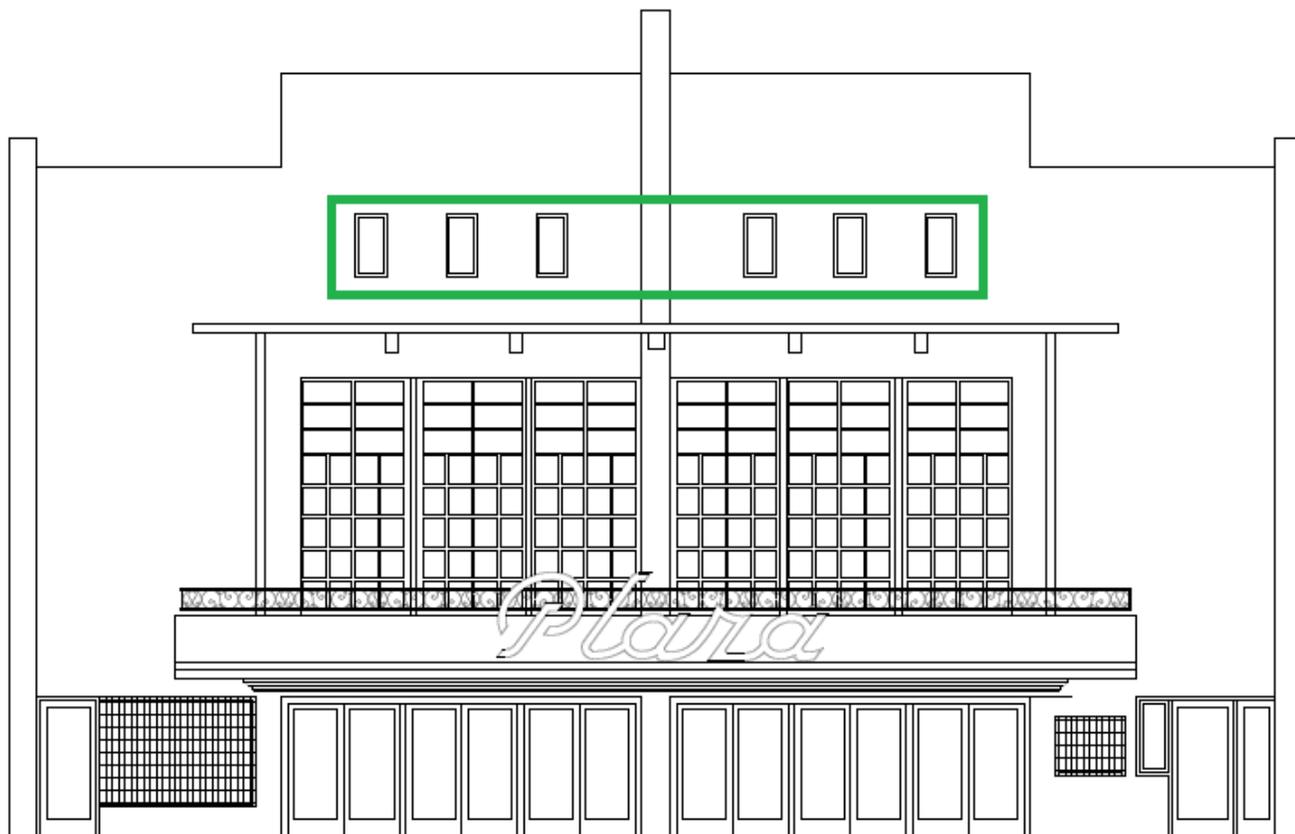
Se efectuará el recambio de las carpinterías de la fachada del edificio hacia calle Colón correspondientes a las 6 ventanas superiores, manteniendo la modulación y características formales de las existentes a fin de conservar la memoria edilicia con su estética histórica y social, para reducir su mantenimiento y aumentar la eficiencia del conjunto.

Las nuevas carpinterías estarán compuestas por perfiles de aluminio con tecnología de ruptura de puente térmico (RPT) con VIDRIOS; DVH LowE 6-12-6, acordes al cumplimiento de IRAM 11507.
